Stetten a.k.M. 19. Sept. 2018

Schimmelpilze im Fensterfalz

Unter Berücksichtigung des Baufortschritts und der seit Mai 2009 gültigen Lüftungsnorm DIN 1946-6

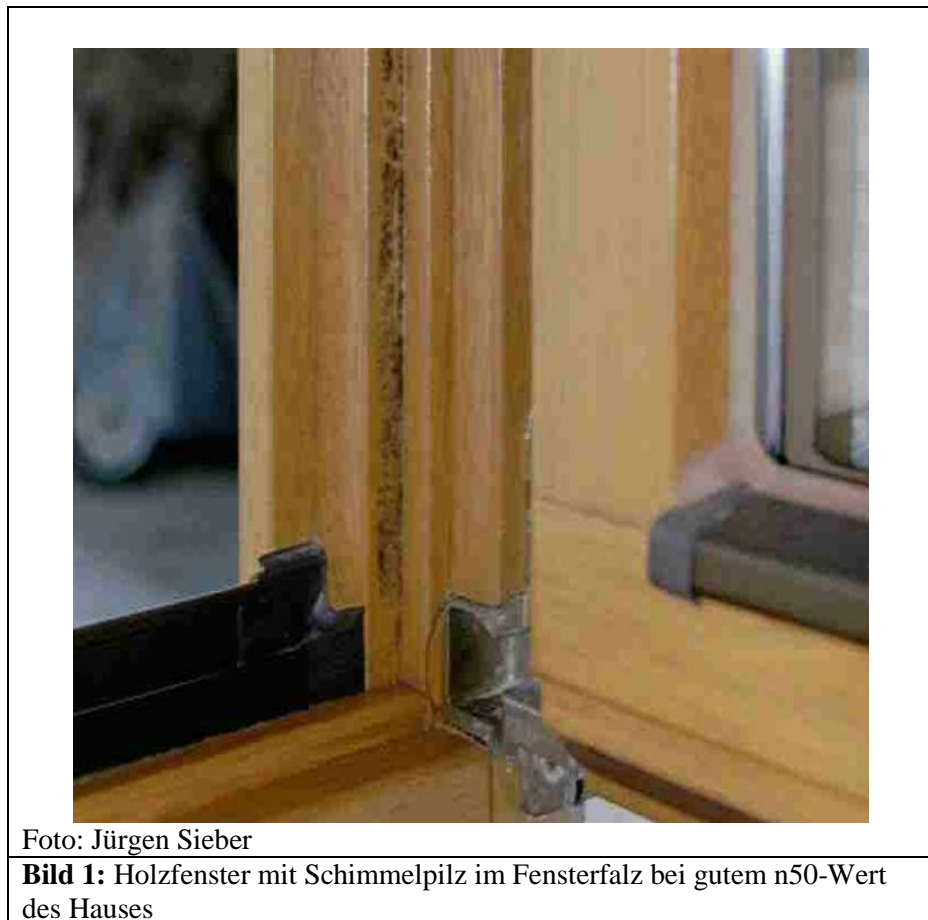
Bild 1: Holzfenster mit Schimmelpilz im Fensterfalz bei gutem n50-Wert des Hauses

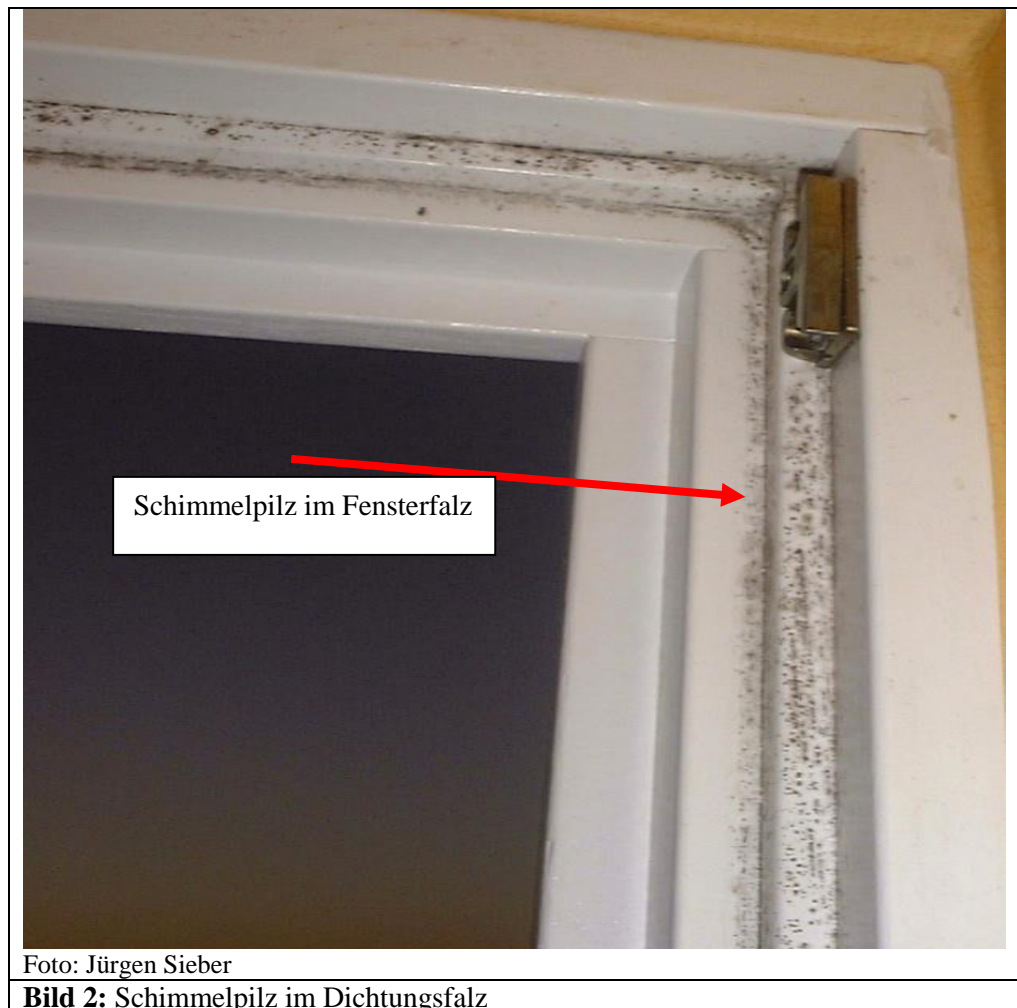
Die Folgen sind Kondensat und Schimmelpilzbildung im Dichtungsfalz und Glasfalzgrund.

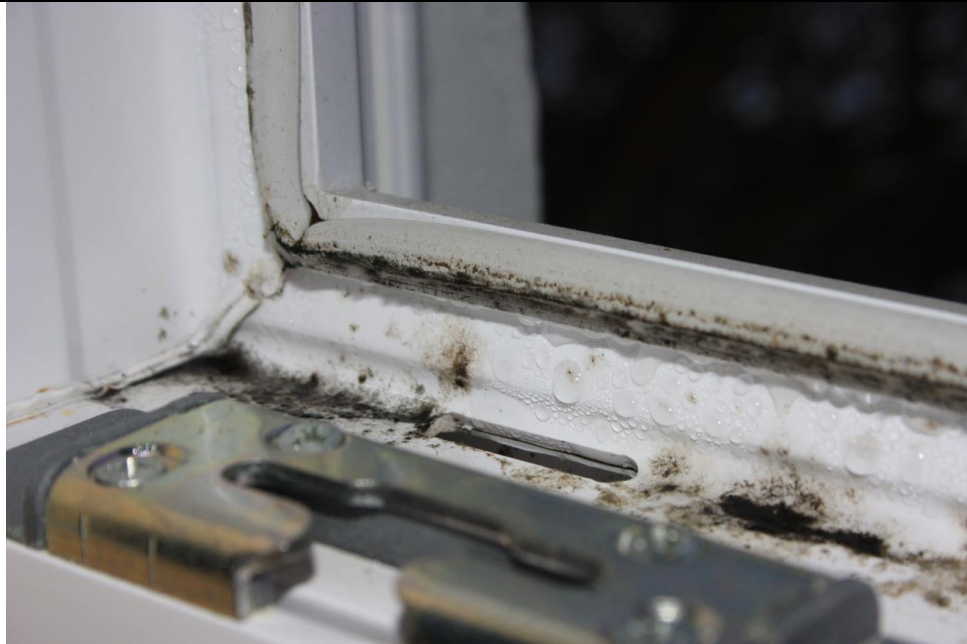
Bild 3. Kunststoff-Fenster mit innerer Überschlagsdichtung. Kleinste Fugen an der Dreh-Kipp-Schere reichten aus um diesen Schaden entstehen zu lassen.
Die rel. Luftfeuchtigkeit im Haus lag bei 41 % bei +21°C Zimmertemperatur

Kleinste konstruktionsbedingte (zulässige) Fugen (*Beispielsweise unterläuft die Dreh-Kipp-Schere die Überschlagsdichtung, um in den Falzraum einzudringen. Dort wird die Überschlagsdichtung um ca. 3/10 mm gequetscht*) reichen aus, um einen Fensterfalz mit Feuchtigkeit zu „überschwemmen“.

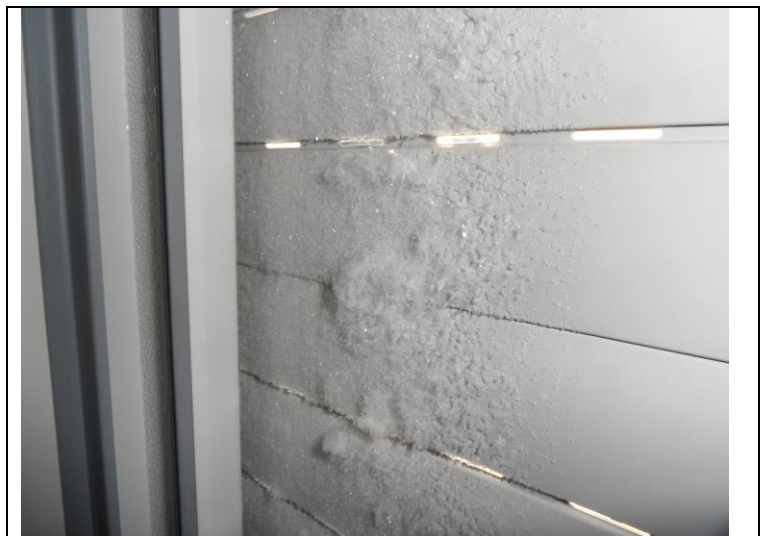
An sehr kalten Tagen kann in den Fälzen sogar Eisbildung möglich sein.

In extremen Fällen kann dieses Eis über Rollladengurt-Öffnungen oder Dampfdruckausgleichsöffnungen bis in den Bereich des Rollladens vordringen und eine Funktionsstörung des Rollladens verursachen.

Eisbildung bei Holz-Aluminium-Fenstern ist keine Seltenheit
