# Sanierung mit Passivhauskomponenten

## Planungsbegleitende Beratung und Qualitätssicherung Tevesstraße Frankfurt a.M.

Darmstadt; Februar 2009

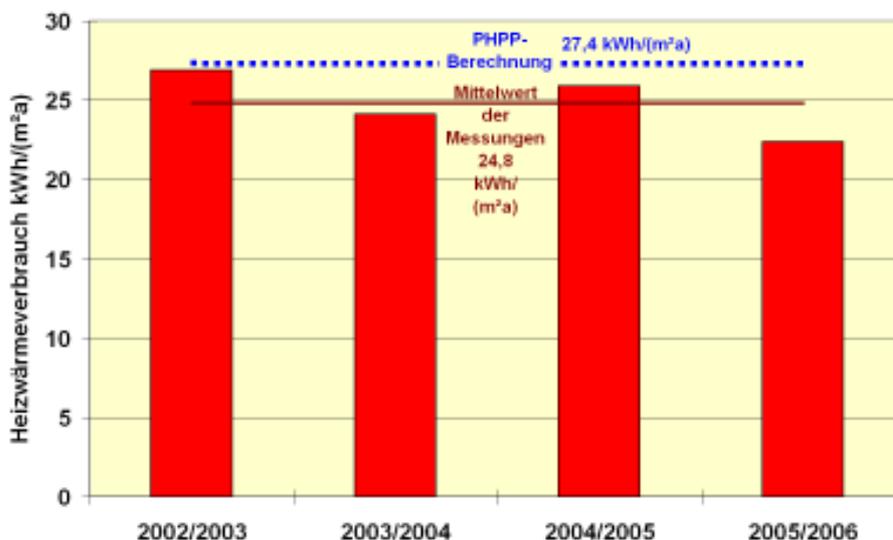
**Abbildung 1: Messer-  
gebnisse aus dem Vor-  
läuferprojekt „Sanierung  
Jean-Paul-Platz“ in  
Nürnberg zum Heizwär-  
meverbrauch im Ver-  
gleich mit den a priori  
Berechnungen. Die ge-  
messenen Verbrauchs-  
werte liegen etwa 88%  
unter dem Verbrauch des  
ursprünglichen Altbaus  
(205 kWh/(m²a)).**

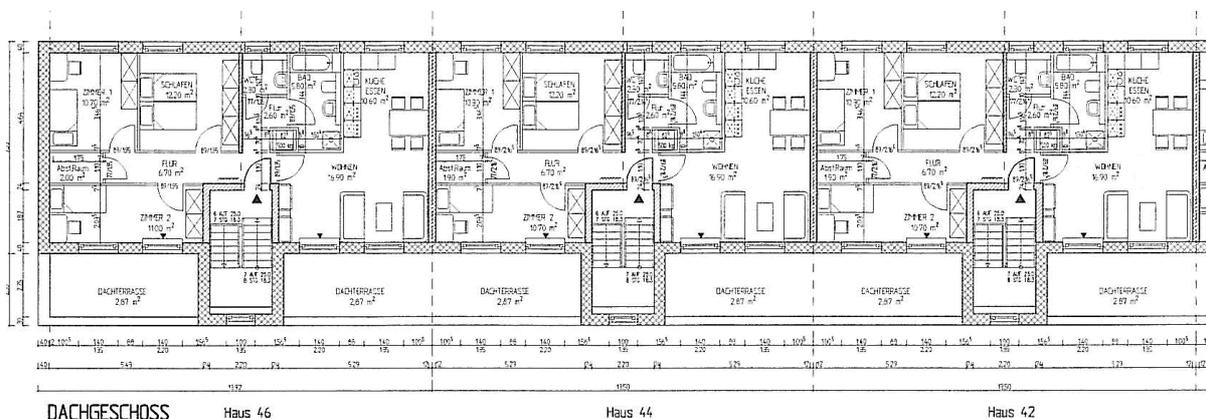
**Abbildung 5: Ausschnitt 6er-Block: Tevesstraße 46 bis 42 Dachgeschoss (aus Bauantrag 2004). Eine Wohnung pro Treppenaufgang.**

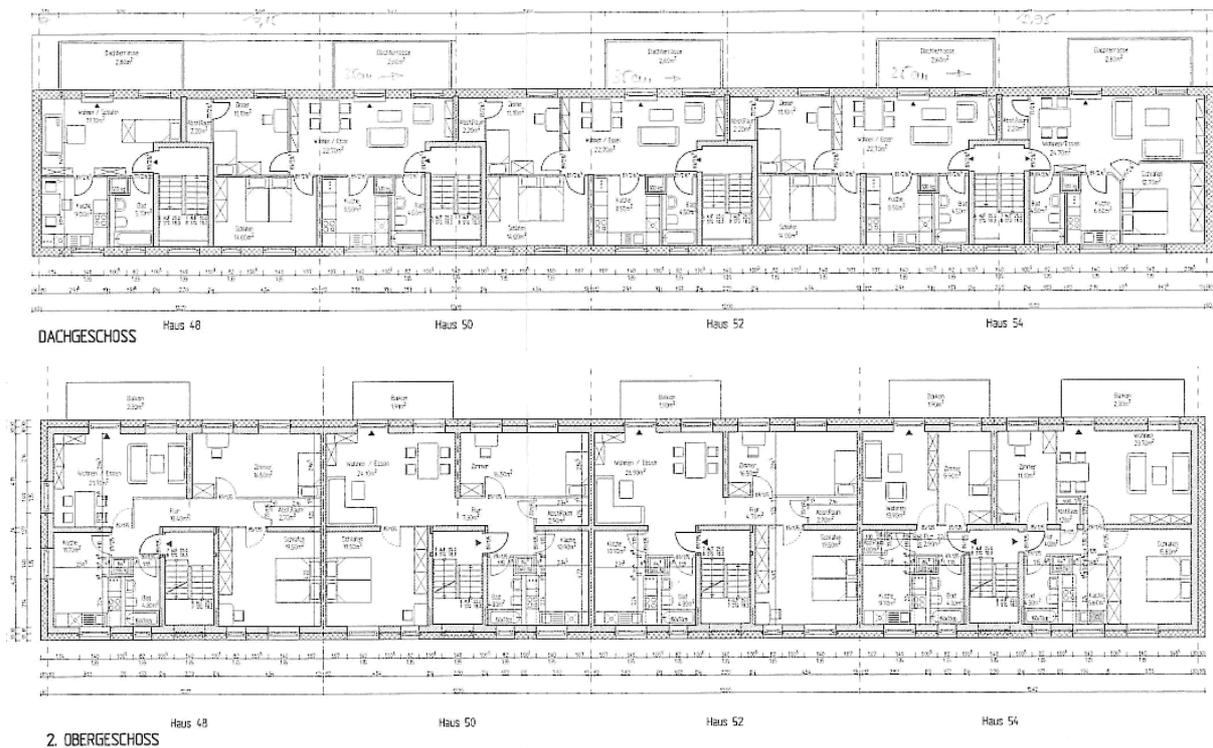
**Abbildung 6: 4er-Block: Tevesstraße 48 bis 54. 2. Obergeschoss und Dachgeschoss (aus Bauantrag 2004). Je eine bzw. zwei Wohnungen pro Treppenhauseingang.**

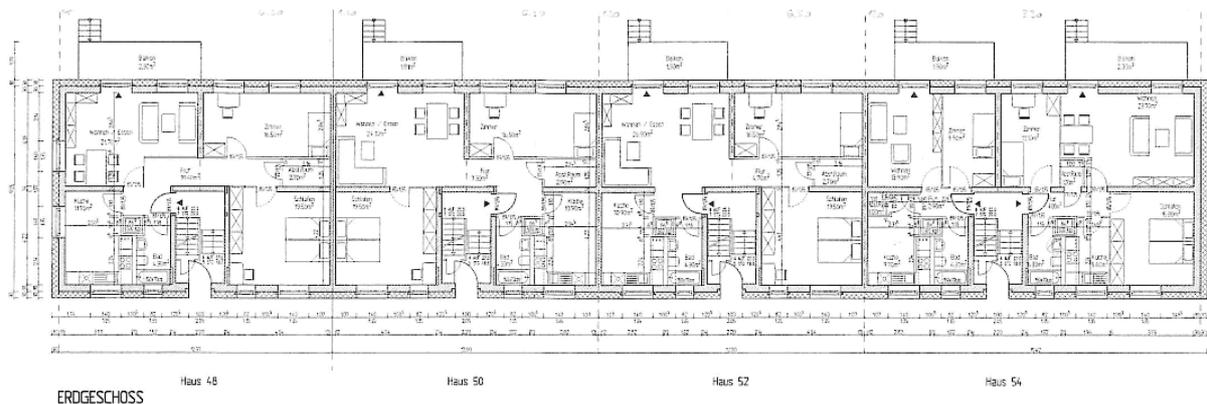
**Abbildung 7: 4er-Block: Tevesstraße 48 bis 54 Erdgeschoss (aus Bauantrag 2004). Eine bzw. zwei Wohnungen pro Treppenaufgang. Die Grundrisse wurden später noch teilweise modifiziert.**

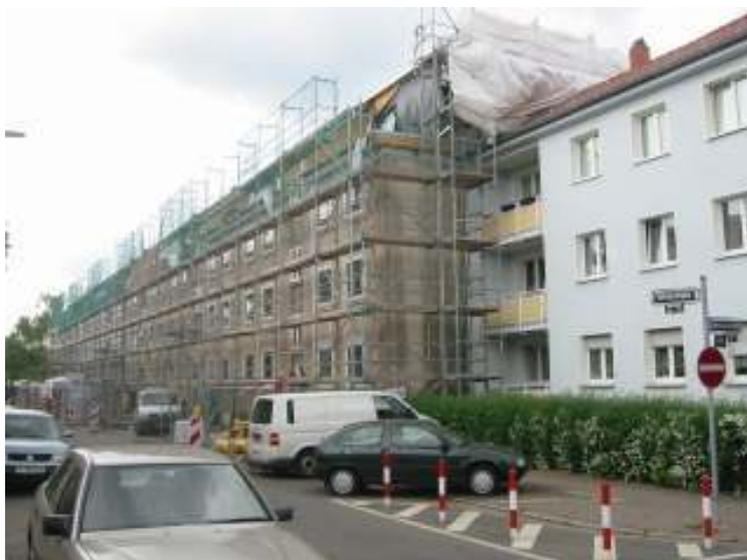
**Abbildung 8: Tevesstraße 36 bis 46 während der Bauzeit.**

**Das Nachbargebäude Herzheimer Straße grenzt direkt an. Siehe auch die Betrachtungen zu Wärmebrücken aufgrund der Betonplatten der Balkonnischen im Gebäude Herzheimer Straße.**

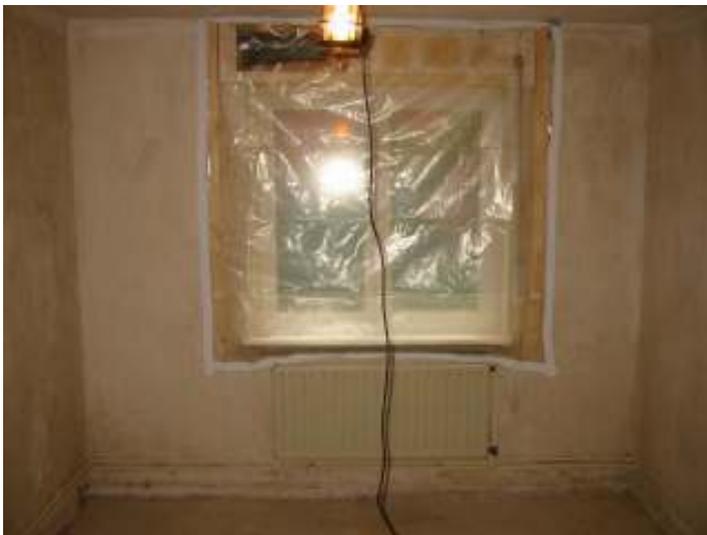
**Abbildung 17:** Die alten undichten Fenster, Rollladenkasten etc. wurden abgeklebt, weil deren Einfluss auf die Luftdichtheit der Gebäudehülle schon bekannt war.

Um den Aufwand für diese Ertüchtigung zu erkunden, wurde ein Drucktest zur Bestimmung der Luftdichtheit in einer Wohnung (Tevesstraße 42 EG links) durchgeführt. Die Wohnung wurde dazu entsprechend präpariert, d.h. die bestehenden sehr undichten Fenster und alle anderen bekannten Öffnungen, wie Abgasrohre zum Kamin etc. (siehe den Bericht zu den Bestandsgebäuden) wurden bestmöglich abgeklebt, siehe Abbildung 17.

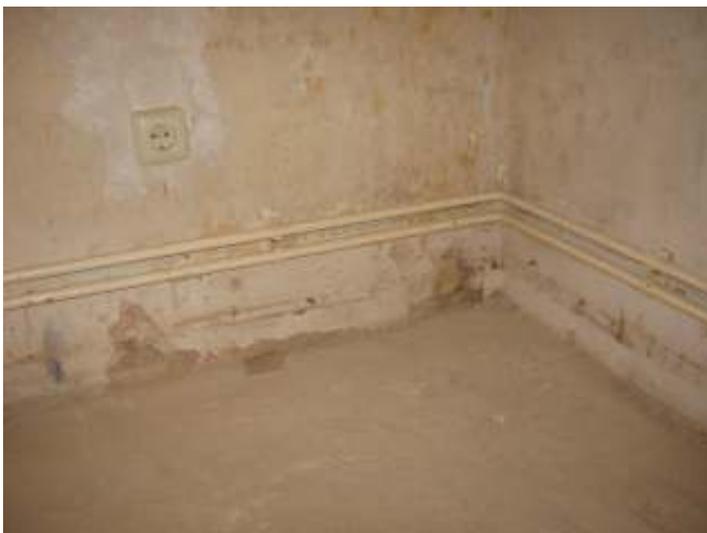
**Abbildung 18:** Schadhafte Verputz im Sockelbereich nach der Entfernung des Holzfußbodens

Der bestehende Holzfußboden über der Rohbetondecke wurde vollständig abgetragen und die darunter befindliche Schüttung aus Sand wurde entfernt. Das Herausreißen des Holzfußbodens hinterließ wie zu erwarten Schäden am Innenputz im Sockelbereich. Da der Boden in allen anderen Wohnungen ebenfalls entfernt werden wird, müssen diese Schäden als typisch angesehen werden, Abbildung 18.

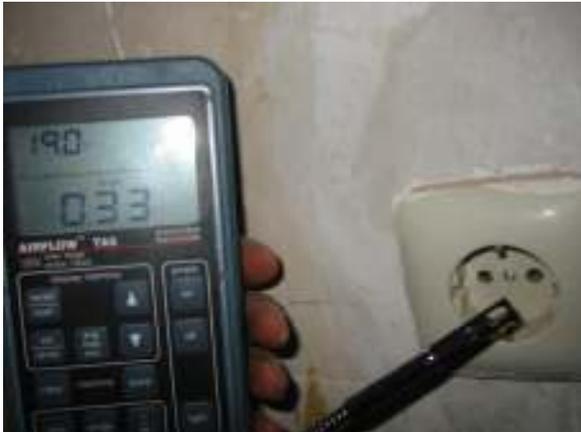
**Abbildung 19: Auch an den bestehenden Steckdosen, wo der Außenputz unterbrochen ist, treten beim Drucktest hohe Luftströmungen auf.**

Auch an den bestehenden Steckdosen ergaben sich beim Drucktest wie zu erwarten bedeutende Luftströmungen, weil an diesen Stellen der Putz in Bestandsgebäuden in aller Regel unterbrochen ist, Abbildung 19. Wegen der Schäden beim Entfernen des Holzfußbodens und der Undichtheit im Bereich der Steckdosen musste der Innenputz in allen Wohnungen ausgebessert werden, um die Funktion der luftdichten Schicht erfüllen zu können.

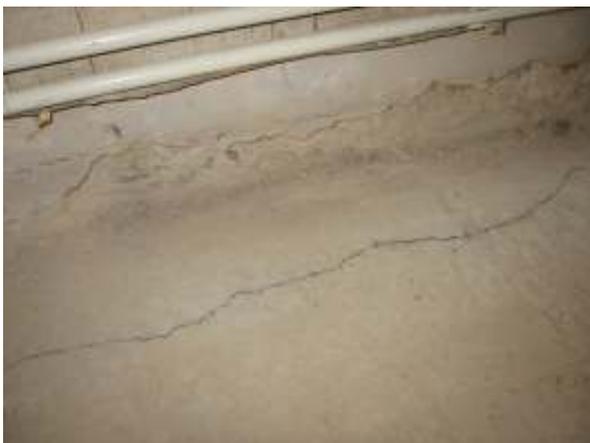
**Abbildung 20: Risse in der bestehenden Rohbetondecke...**

Die Rohbetondecke (Kellerdecke) wies einige sehr lange (3...4 m) Risse mit einer Breite von etwa 1 mm auf, vgl. Abbildung 20 und Abbildung 21. Diese Leckage musste im Zuge der Sanierung ebenfalls beseitigt werden. Das Planungsteam [faktor10] hat dafür einen dünnen Fließspachtel direkt auf der Rohbetondecke vorgesehen, vgl. die Erläuterungen zu Abbildung 24.

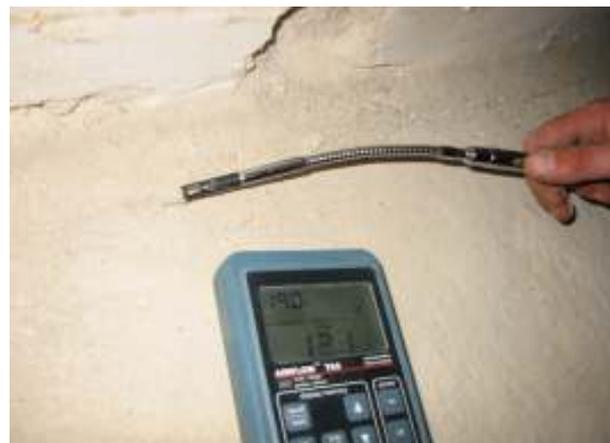
**Abbildung 21: ... hier treten beim Drucktest (50 Pa Unterdruck) erhebliche Luftströmungen auf**

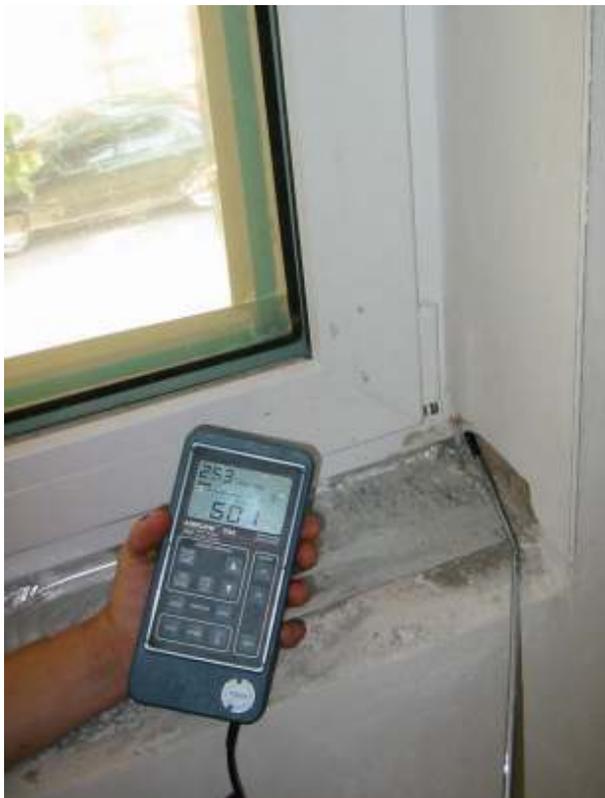
**Abbildung 22: Leckage der luftdichten Ebene Am Fenster aufgrund von fehlerhafter Montage. Die Unterbrechung des Spezialklebebands in der Ecke lässt sich nachträglich nur aufwendig wieder beseitigen.**

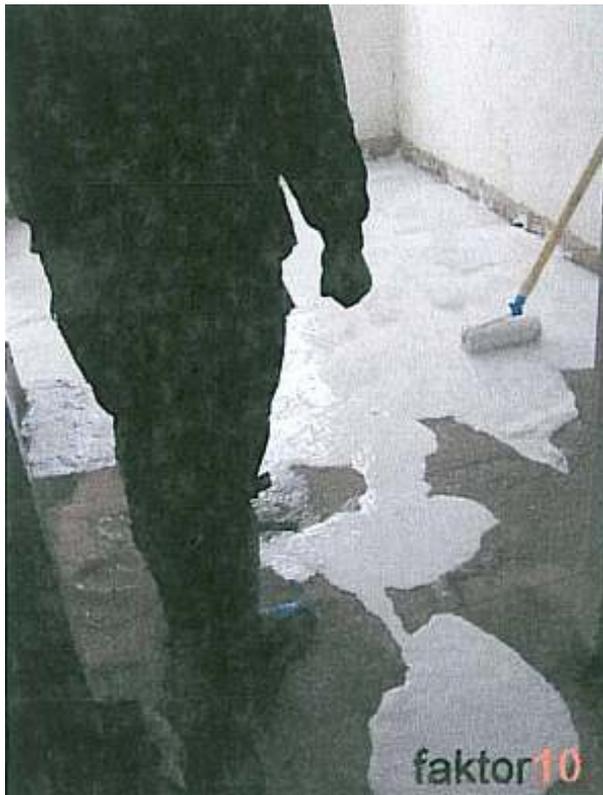
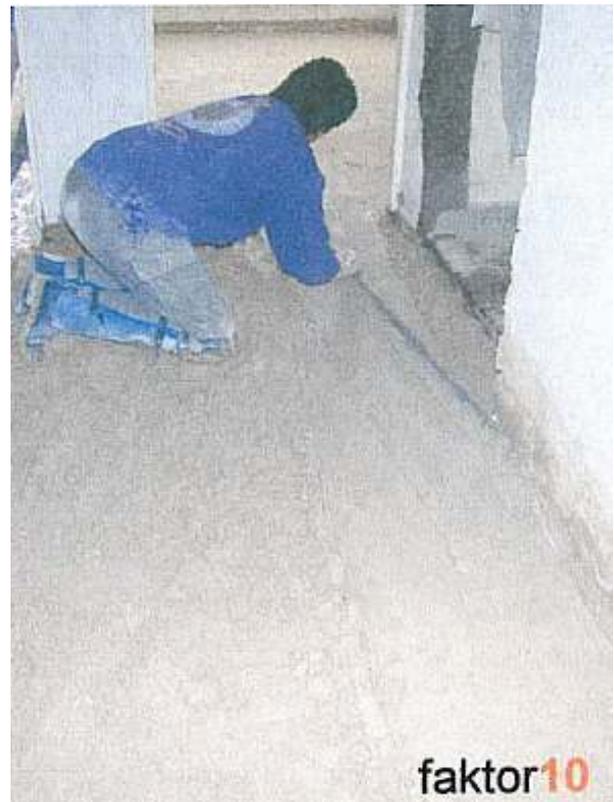
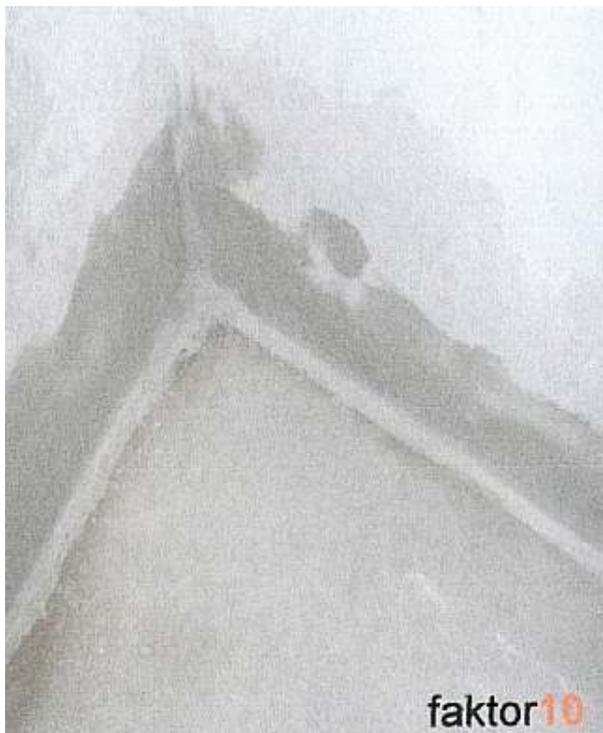
Abbildung 24: Aufbringen des dünnflüssigen Haftgrundes (links oben). Darüber (rechts) Anhydritpachtel, der sorgfältig geglättet wurde.

Wie im vorigen Abschnitt erwähnt waren die alten Hohlsteindecken zum Keller hin an vielen Stellen gerissen. Die Risse gingen durch die ganze Konstruktion hindurch und hätten somit große Auswirkungen auf die Luftdichtheit an dieser Stelle.

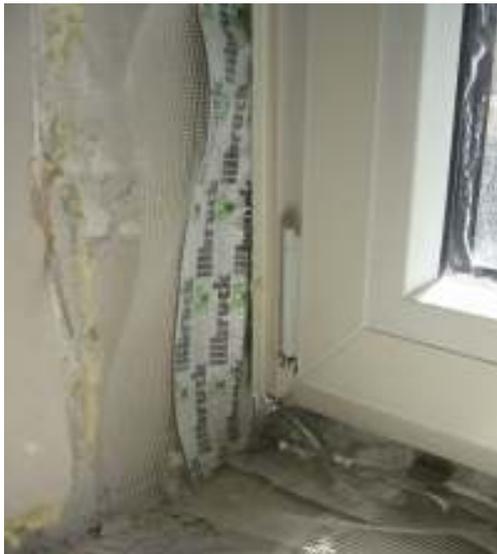
**Abbildung 25: Links: Fensterlaibung zum Teil vorgeputzt. Die Klebebänder wurden später luftdicht eingeputzt.**

Wie in Abbildung 25 und Abbildung 26 dargestellt, wurden anfangs einige Fenster zum Teil vor dem Herstellen der Laibung eingebaut. Dies war durch Schwierigkeiten im Bauablauf begründet und wurde später nicht mehr praktiziert. Wie man in den Abbildungen sieht bedeutet der zu frühzeitige Fenstereinbau einen erheblichen Mehraufwand, als wenn die Laibung vor dem Fenstereinbau schon fertiggestellt und sogar vorgeputzt ist. Die am Fenster angebrachten Klebebänder wurden alle eingeputzt. Dies stellt die eigentliche luftdichte Schicht dar.

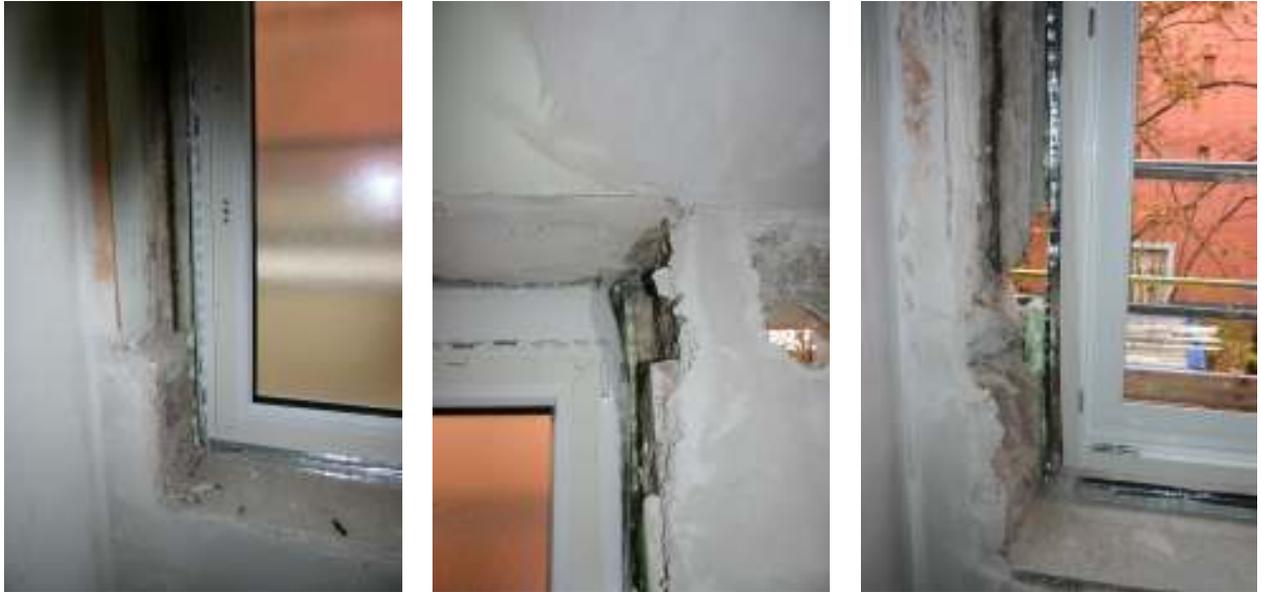
**Abbildung 26: Fenstereinbau vor Fertigstellung der Laibung.** Einige Fenster im 6er Block, Tevesstraße 36-46 wurden eingebaut, bevor die Laibungen fertiggestellt waren. Die Laibung mag später realisiert werden können, dies stellt jedoch hohe Anforderungen, damit der luftdichte Anschluss später einwandfrei hergestellt werden kann. Für den luftdichten Anschluss der Fenster sollte die Laibung vor dem Einbau der Fenster einigermaßen flächige vorbereitet sein (z.B. Spachtelung vorab), damit später das Klebeband mit dem Putz eine dauerhaft dichte Verbindung bilden kann.

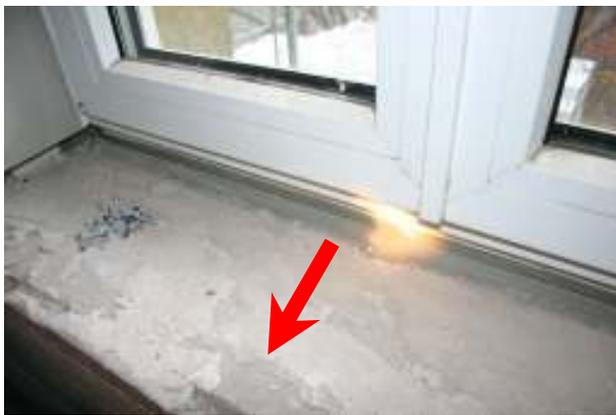
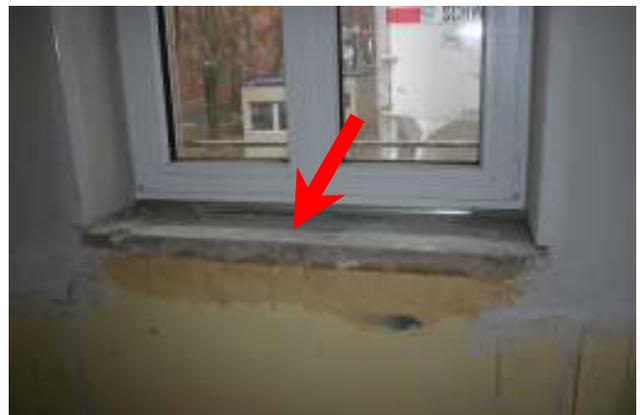
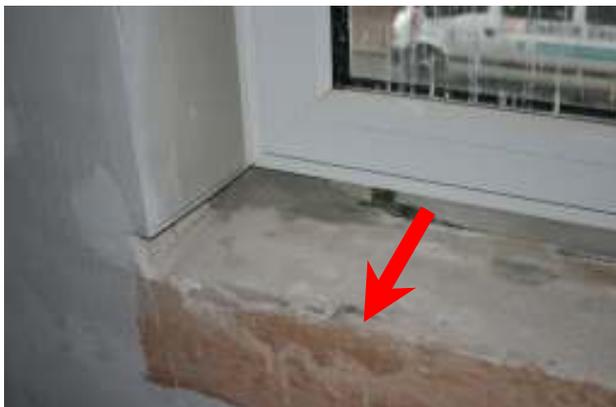
**Abbildung 27: Vor dem Einbau der Fensterbank muss unbedingt eine luftdichte Spachtelung aufgebracht werden oder das am Fenster angebrachte Klebeband muss eingeputzt werden.** Wird hier lediglich die Fensterbank montiert, ohne dass die Putzfläche geschlossen wird, können sich hier Strömungspfade ergeben, welche die Luftdichtheit der Konstruktion beeinträchtigen.

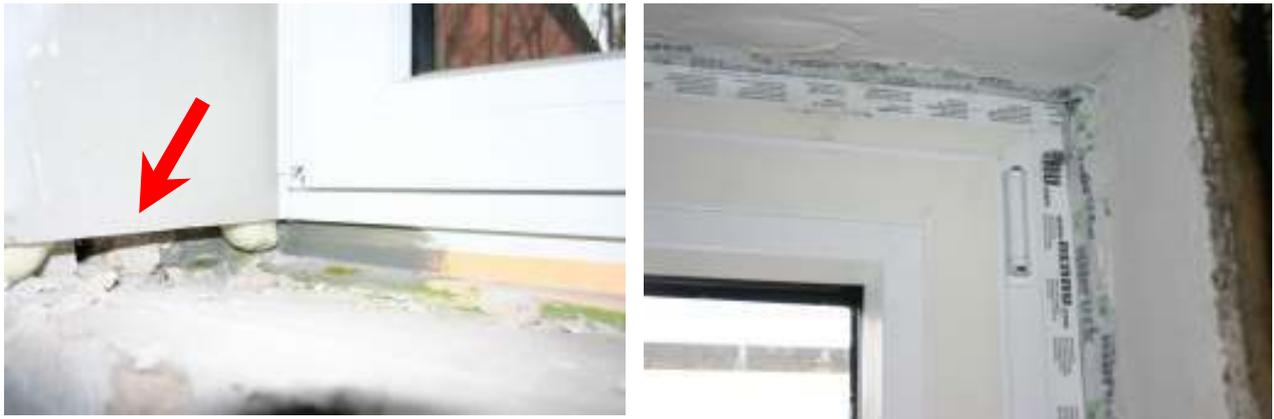
**Abbildung 28:** Die dargestellte Gipskartonplatte wurde von der ausführenden Firma präferiert, weil damit die Laibung rationeller herzustellen war als durch Verputzen. Die Platte wurde folgendermaßen luftdicht am Fenster angeschlossen: Ein Kunststoff-U-Profil wurde mit schon daran befestigtem elastischen Klebestreifen auf den Fensterrahmen geklebt. Anschließend wurden Gipskartonplatten in das Profil geschoben. Die Fensterbank wurde mit Silikonfuge an Fensterrahmen angeichtet und von unten angeputzt. Laibungsseitig wurden Eckwinkelschienen mit dem Wandputz verbunden. Der luftdichte Anschluss im Fensterbankbereich bleibt jedoch fraglich.

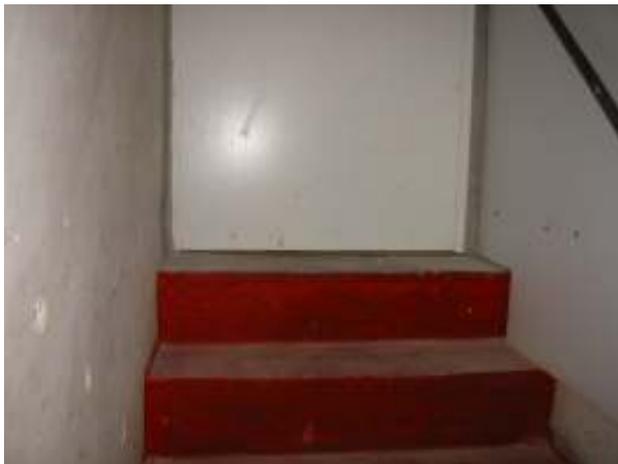
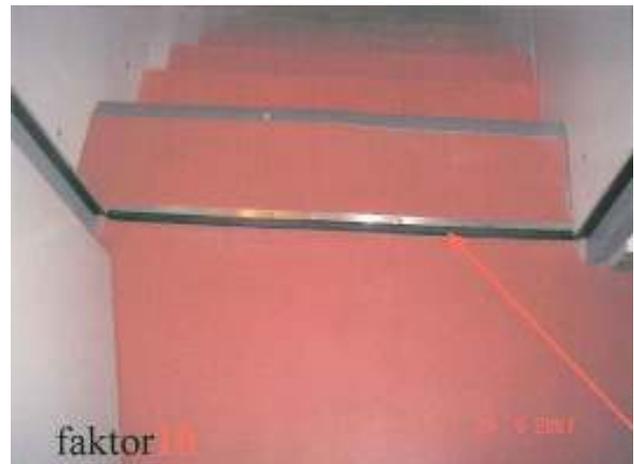
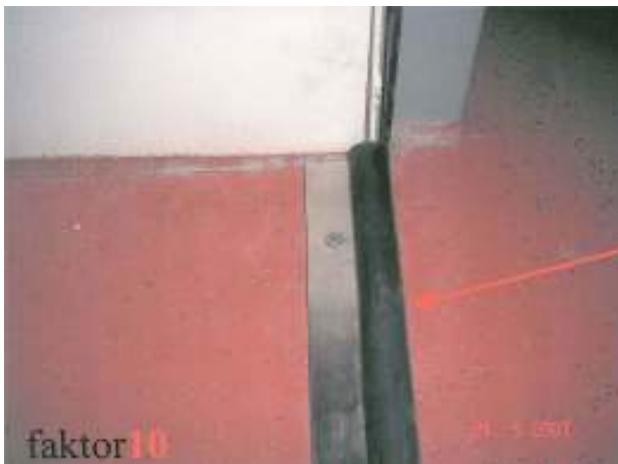
**Abbildung 29: Tür zum Kellerabgang neben der Haustür. Der Türschlitz unter dieser Tür wurde mit einem Gummischlauchprofil, das mittels Klemmleiste auf dem Boden verschraubt ist, abgedichtet. Die Tür schlägt gegen die Schlauchdichtung (Mitte) genau wie an die Anschlagdichtung in Laibung und Sturz (rechts unten). Fotos vom Architekturbüro [faktor10]**

Das Treppenhaus liegt im warmen Bereich des Gebäudes. Daher muss nicht nur die Haustür, sondern auch die Tür zum Kellerabgang dauerhaft luftdicht ausgeführt werden. Die Tür wurde mit einer im Rahmen umlaufenden Dichtung ausgeführt. An der Schwelle wurde eine Schlauchdichtung mittels Klemmleiste auf dem Fußboden montiert. Die Tür schlägt gegen die Schlauchdichtung (Abbildung 29 Mitte) genau wie an die Anschlagdichtung in Laibung und Sturz (Abbildung 29 rechts unten).

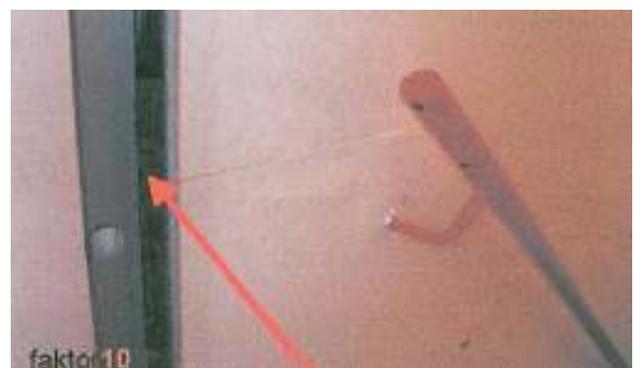
**Abbildung 30: Eine Berührung von Stahlträger und Kanalrohren würde zu einer massiven Wärmebrücke führen, so dass Gefahr für Tauwasserbildung bestünde. Deshalb wurde zwischen Rohr und Stahlträger eine Trennlage aus Armaflex eingelegt. der übrige Hohlraum wurde an den schwer zugänglichen Stellen mit Ortschaum gedämmt. Das Ausschäumen von Fugen ist richtig und wichtig für die einwandfreie Funktion der Wärmedämmung. Es ist jedoch nicht ausreichend als luftdichter Anschluss der Rohre. Die im Bild gezeigte Ausschäumung zwischen Träger und Kanal stellt also keine gesicherte luftdichte Verbindung dar. Fotos PHI und [faktor10]**

Die Lüftungskanäle werden in runden Öffnungen von speziell gefertigten Stahl-Träger-Formteilen durch die Außenwand geführt, siehe Abbildung 30. Dies war notwendig, weil die Wände an der Stelle, wo die Rohrdurchführungen platziert werden mussten, aus statischen Gründen nicht einfach durchbohrt werden durften. Die runden Öffnungen der Stahl-Elemente (Pfeil) sind geringfügig größer als der Durchmesser der Lüftungskanäle (DN100). Wärmebrücken an der Kanaldurchführung müssen unbedingt vermieden werden. Dazu wurden die Kanäle mit mindestens einer Lage Armaflex umwickelt bzw. verklebt, bevor sie durch die Öffnungen geführt wurden. Würden sie den Stahl des Trägers berühren, entstünde an dieser Stelle eine massive Wärmebrücke, die abgesehen von hohen Wärmeverlusten im schlimmsten Fall zu Tauwasser führen könnte. Die gezeigte Ausschäumung zwischen Träger und Kanal kann diese Trennlage unterstützen, nicht aber ersetzen.

Der luftdichte Anschluss der Kanäle an die Außenwanddurchführung kann nicht dauerhaft durch die im Bild gezeigte Ausschäumung zwischen Träger und Kanal hergestellt werden, diese stellt keine gesicherte luftdichte Verbindung dar, siehe Abbildung 30. Nach Aussage der Architekten [faktor10] wurden die mit dampfdichtem geschlossenzelligem Kautschuk (Armaflex) gedämmten Rohre vor dem dargestellten Ausschäumen mit einem geeigneten Material luftdicht an die Außenwanddurchführung angeschlossen. Da die Dämmlage (Armaflex) auf den Lüftungsrohren verklebt ist, könnte der luftdichte Anschluss an die Durchführungen z.B. mit Spezialklebeband erfolgen.

Bei den Untersuchungen im Haus 42 bis 46 zeigten sich in allen drei Eingängen Leckagen bei fast allen Revisionsklappen in den WCs (Lüftungsschlitze um 0,2 m/s). Diese Strömungen deuten auf eine Undichtheit an den Rohrdurchführungen hin wie sie in Abbildung 30 beschrieben wurden.

In den Badezimmern erkennt man in der Innenthermografie im Wesentlichen die weitgehend homogenen Oberflächentemperaturen. Rechts oben verlaufen in der Abkofferung die kalten Frisch- und Fortluftkanäle. Diese Kanäle wurden neben einer Dämmung der Rohre aus diffusionsdichtem Kautschuk (Abbildung 30) noch zusätzlich mit Zelloosedämmung ausgeblasen, vgl. Abbildung 218. Die beiden Maßnahmen führen zu einer sehr guten Dämmung der kalten Kanäle, so dass man in der Thermografie an der Abkofferung keine gegenüber den anderen Oberflächen im Bad abgesenkten Temperaturen erkennen kann.

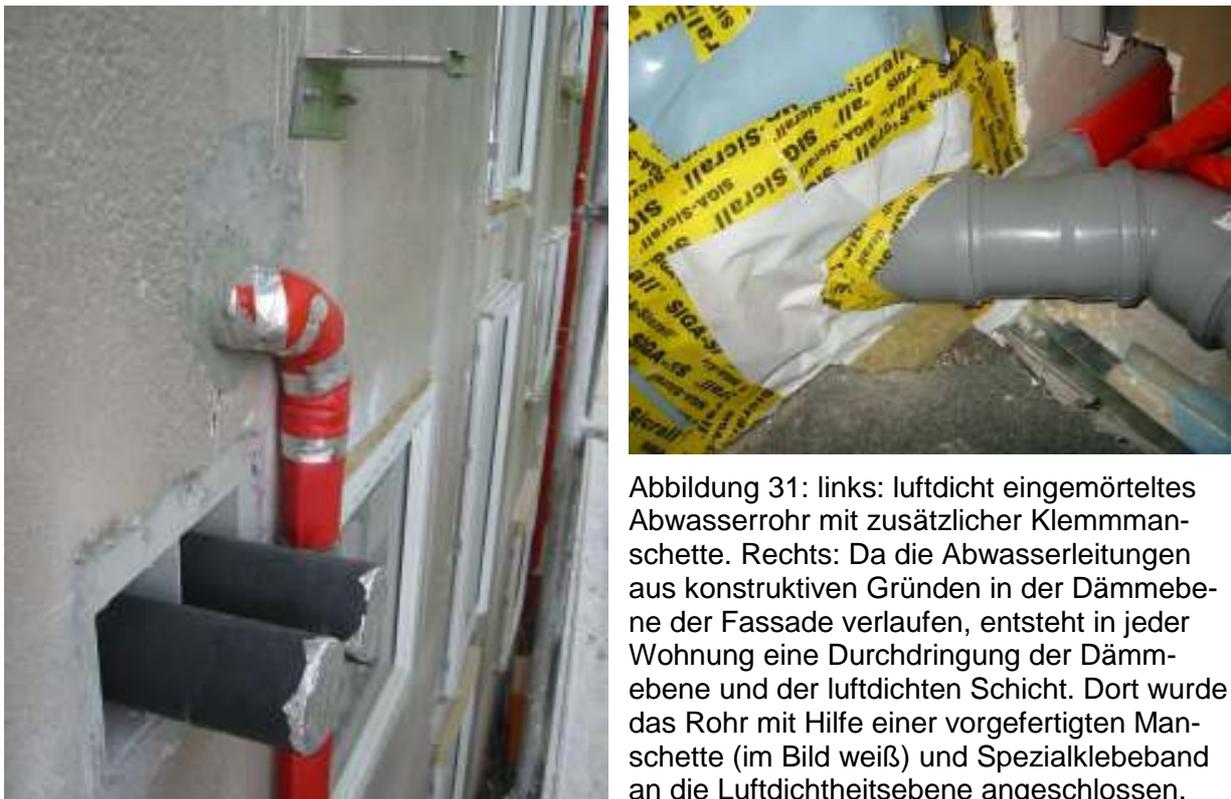
Abbildung 31: links: luftdicht eingemörteltes Abwasserrohr mit zusätzlicher Klemmmanschette. Rechts: Da die Abwasserleitungen aus konstruktiven Gründen in der Dämmebene der Fassade verlaufen, entsteht in jeder Wohnung eine Durchdringung der Dämmebene und der luftdichten Schicht. Dort wurde das Rohr mit Hilfe einer vorgefertigten Manschette (im Bild weiß) und Spezialklebeband an die Luftdichtheitsebene angeschlossen.

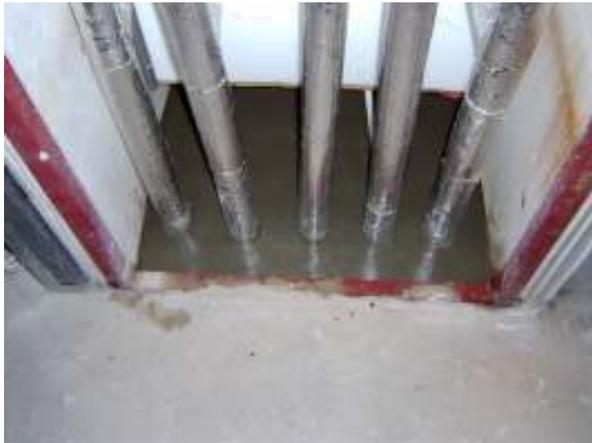
**Abbildung 32: Alle Durchdringungen der Kellerdecke durch Heizungsleitungen o.ä. wurden mit Hilfe von Quellmörtel luftdicht abgedichtet.**

Alle Öffnungen für Leitungen und Rohre aus dem Keller wurden mit Quellschmörtel luftdicht abgedichtet, ein Verfahren, das sich im Neubau bereits gut bewährt hat. Alle durch das Dach geführten Luftleitungen wurden mit der auf der Dachdecke liegenden Dachdichtungsbahn fest verschweißt. Raumseitig wurden die Rohre mit der Dampfsperre bzw. luftdichten Folie verklebt.

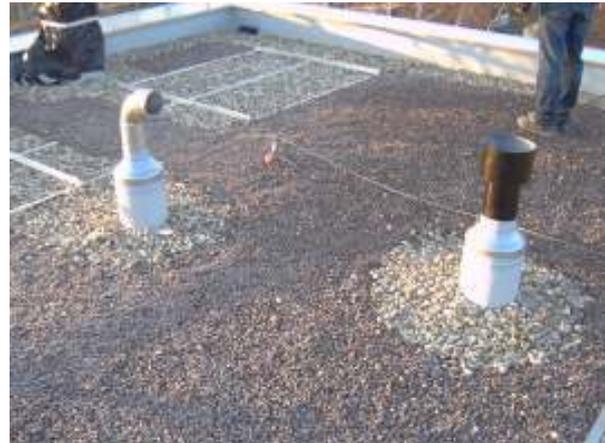
**Abbildung 33: Fortluftauslass und Außenluftansaugung einer Dachgeschosswohnung. Fotos: [faktor10]**

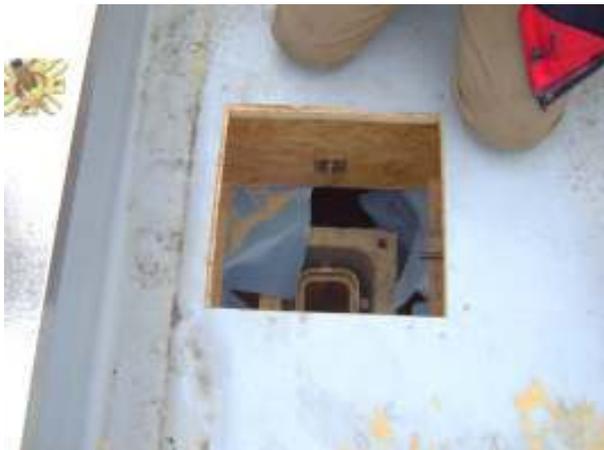
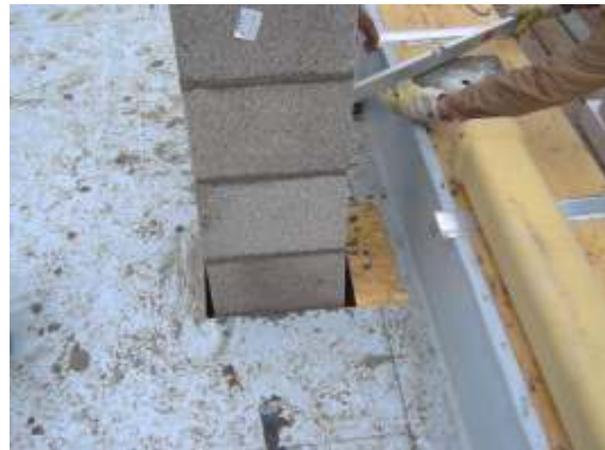
**Abbildung 34: die Schornsteine wurden außen an die Dachdichtungsbahn und raumseitig an die luftdichte Folie im Dachaufbau angeschlossen. Fotos: [faktor10]**

Die Schornsteine wurden ähnlich wie die durch das Dach geführten Lüftungsleitungen außenseitig an die Dachdichtungsbahn und Raumseitig an die luftdichte Folie angeschlossen.

Wichtig ist zu bemerken, dass der Dachaufbau raumseitig mit einer Dampfsperre sehr gut dampfdicht ausgeführt sein muss. Das kommt daher, dass auf der Oberseite der Dämmschicht des Daches direkt die wasserführende Schicht liegt, vgl. Abbildung 34. Die Folie der wasserführenden Schicht unter dem Substrat des Gründaches hat in jedem Fall einen sehr hohen  $s_d$ -Wert. Daher muss auch die raumseitige Oberfläche des Dachaufbaus unterhalb der Dämmlage als Dampfsperre ausgeführt werden. Die dampfbremsende Wirkung einer OSB-Platte reicht dafür nicht aus.

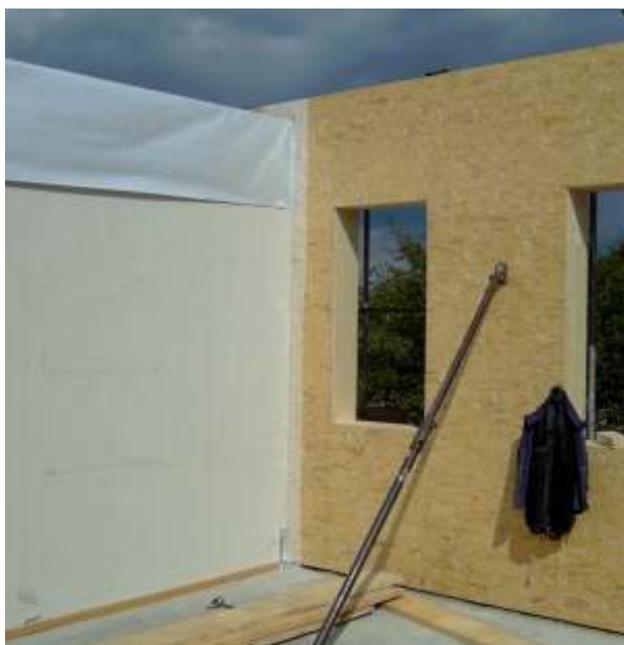
Abbildung 35: Holz-Leichtbau im DG. Folienstreifen zwischen einem Außenwandelement (rechts) und einer Innenwand. Der Folienstreifen wird später an die flächig aufgebrachte Folie angeklebt. Foto: [faktor10]

Bei der Montage der in Holztafelbauweise vorgefertigten Wandelemente des Dachgeschosses wurden an den Bauteilstößen, die später nicht mehr zugänglich waren, Folienstreifen angebracht. Später wurden die in der Fläche verlegten Luftdichtheitsfolien aus Wand und Dach an diese Streifen angeschlossen, siehe Abbildung 35.

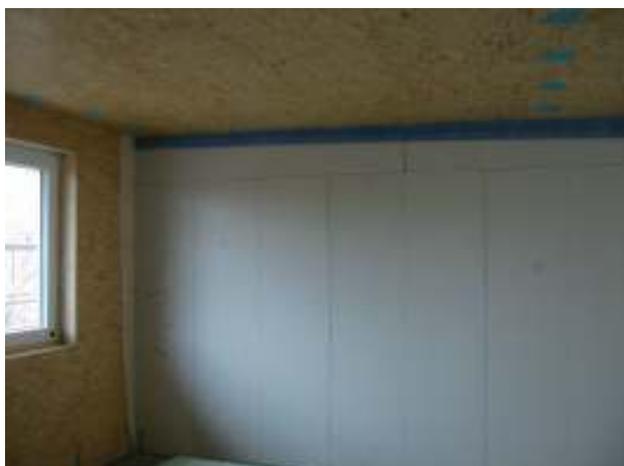
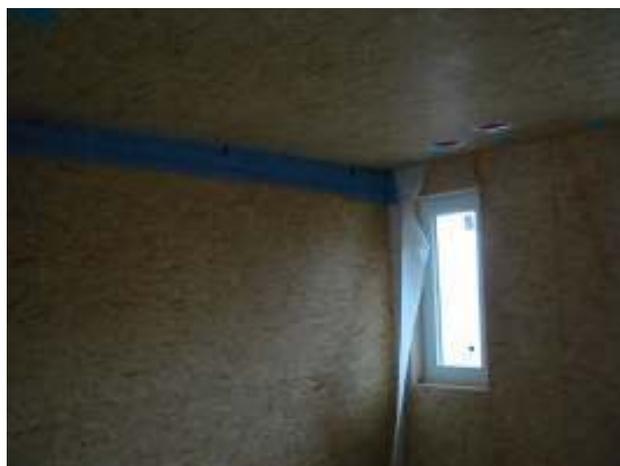
**Folienstreifen über den senkrechten Wandelementen zur späteren Befestigung mit einer flächig unter den Deckenelementen verlegten Folie (Dampfsperre).**

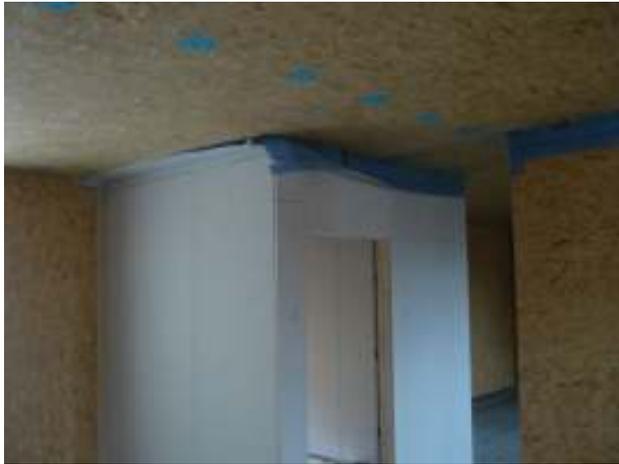
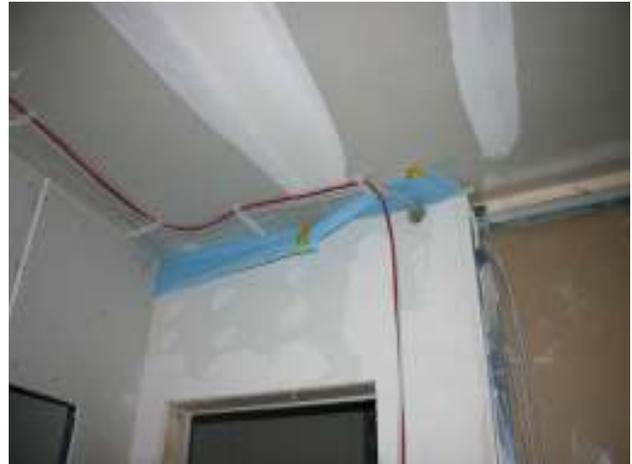
**Abbildung 36: Holz-Leichtbau im DG: Die Dampfbremse und luftdichte Ebene im neuen Dachgeschoss. Im Dachgeschoss wurde von innen auf die OSB-Platten eine PE-Folie verlegt. Diese Folie stellt neben der luftdichten Ebene vor allem eine Dampfsperre dar, die ausgeführt werden musste, weil direkt über dem gedämmten Dachaufbau die wasserführende und dampfdichte Schicht des begrüntes Daches liegt.**

Generell wurde im Dachgeschoss von innen auf die OSB-Platten eine PE-Folie verlegt. Diese Folie stellt neben der luftdichten Ebene vor allem eine Dampfsperre dar, die ausgeführt wurde, weil direkt über dem gedämmten Dachaufbau die wasserführende und deshalb ebenfalls dampfdichte Schicht des begrünten Daches liegt, Abbildung 36.

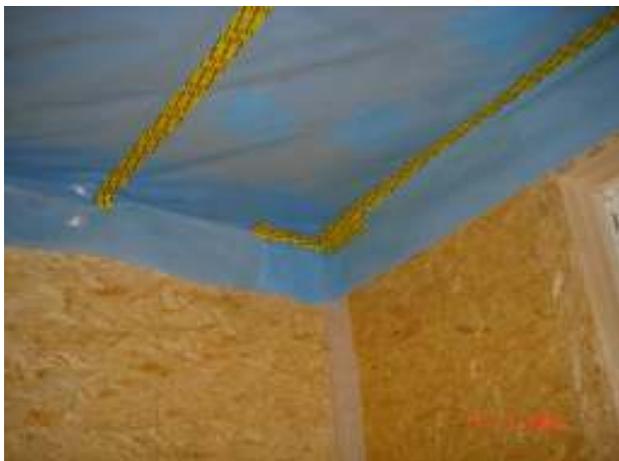
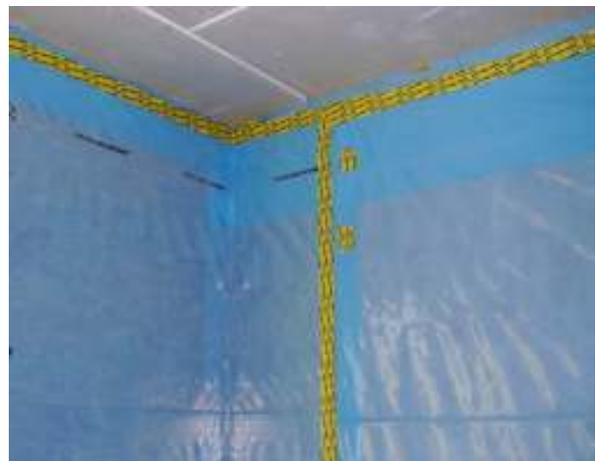
**Abbildung 37: Holz-Leichtbau im DG. Luftdichte Folie (und Dampfsperre) auf der OSB-Platte, an den Stößen verklebt, bevor die Gipskartonplatte aufgebracht wurde. Fotos: [faktor10]**

Die Tackerlöcher wurden sodann, wie in Abbildung 37 links erkennbar, mit Klebeband überdeckt. Besonderen Wert wurde auf die spannungsfreie Verlegung der Folie in den Raumecken gelegt. Ebenfalls im Bild ersichtlich ist, dass der Anschluss der Dampfbremse an die im Bereich der Bauteilstöße vorher verlegten Folienstreifen meist nur durch Überlappung erfolgte.

Im weiteren Verlauf wurde die Dachunterseite mit Gipskartonplatten verkleidet sowie die Dampfbremse auf der Innenseite der Außenwand angebracht. Auch diese wurde später mit Gipskartonplatten verkleidet, siehe Abbildung 37 rechts. In Abbildung 38 ist die luftdichte Verklebung einer Durchführung für die Lüftungsleitungen aus den DG-Wohnungen durch das Dach dargestellt. Solche Verklebungen sind aufwendig und daher Fehlerträchtig. Inzwischen sind für solche Situationen vorgefertigte Manschetten verfügbar.

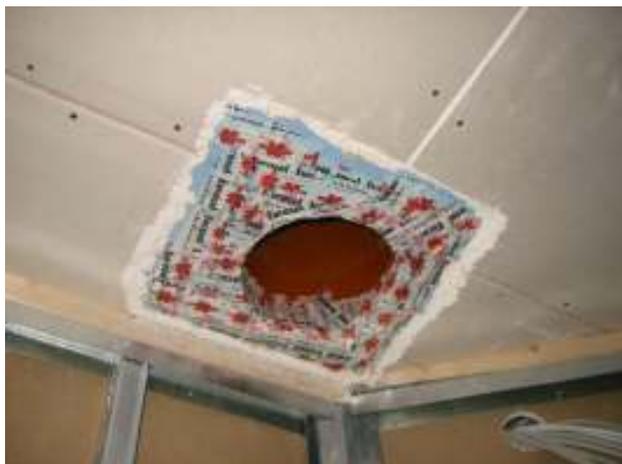
**Abbildung 38:** Luftdichter Anschluss einer Rohrdurchführung für die Außenluft- bzw. Fortluftleitung im DG.

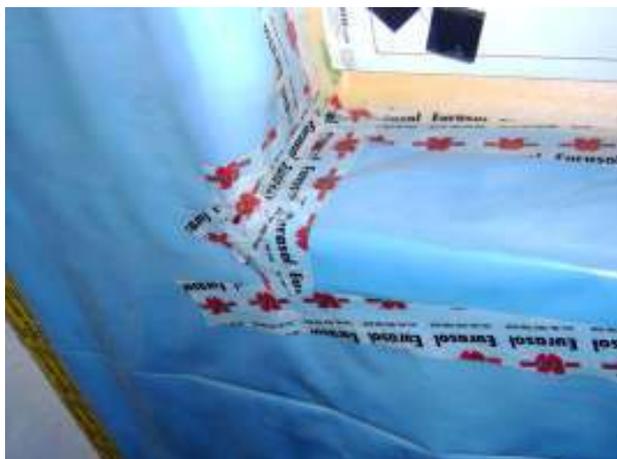
**Abbildung 39:** Fensteranschluss Holzleichtbau im DG: Folie mit Fenster verklebt.  
Foto: [faktor10]

Die Fenster wurden zuerst mit Dichtungsband (in Abbildung 39 blassgelb) und elastischer Klebemasse an die Holzbalken der Fensterlaibung angeschlossen. In einem weiteren Schritt wurde die flächig auf der Wand verlegte Folie an diese Dichtungs-  
bänder mit Klebeband angedichtet.

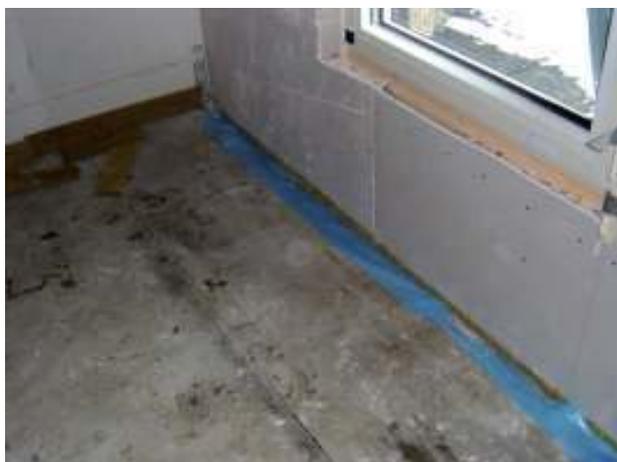
**Abbildung 40:** Holzleichtbau im DG: Überstehende Folie wurde am Fußboden in Mörtelbett gedrückt um eine luftdichte Verbindung zur darunter liegenden Betondecke herzustellen.  
Foto: [faktor10]

Am Übergang zwischen Wand und DG-Fußboden wurde die aus der Wand kommende Folie mit elastischer Klebmasse an den Fußboden angeschlossen. Der Fußboden, bzw. die darauf ausgebrachte Teerbahn bildeten im Dachterrassenbereich die luftdichte Ebene, siehe Abbildung 40.

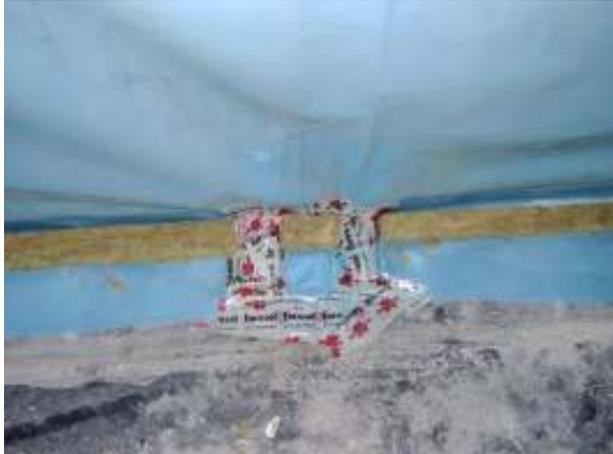
**Abbildung 41: Anschluss der luftdichten Folie der Holz-Leichtbau-Wände im DG an die Rohbetondecke des 2. OG. Die mechanische Fixierung der Folie durch Mineralwollestreifen – hier vor Montage der Gipskartonverkleidung auf der Wand – konnte im Bereich der Windanker nicht vollständig verwirklicht werden. Foto: [faktor10]**

Um die Dampfsperrfolie auch von den nichttragenden Wänden mechanisch am Fußboden zu fixieren, wurde die aus diesen statisch-konstruktiven Gründen nötige Fuge zwischen den Wandelementen und dem Fußboden mit Mineralwollestreifen ausgefüllt. Die Mineralwollestreifen dienen als weiches Polster zwischen den GK-Platten der Wandverkleidung und dem Fußboden. Die GK-Platten drücken die Folie über die Vermittlung der Mineralwollestreifen in die elastische Klebmasse auf dem Fußboden. Diese mechanische Fixierung der Folie durch Mineralwollestreifen auf der Wand, konnte im Bereich der Windanker nicht vollständig verwirklicht werden, in Abbildung 41 ist dies vor der Montage der Gipskartonverkleidung dargestellt. Abbildung 42 zeigt einen Schnitt durch den Anschluss einer tragenden Außenwand zum Bestandsgebäude.

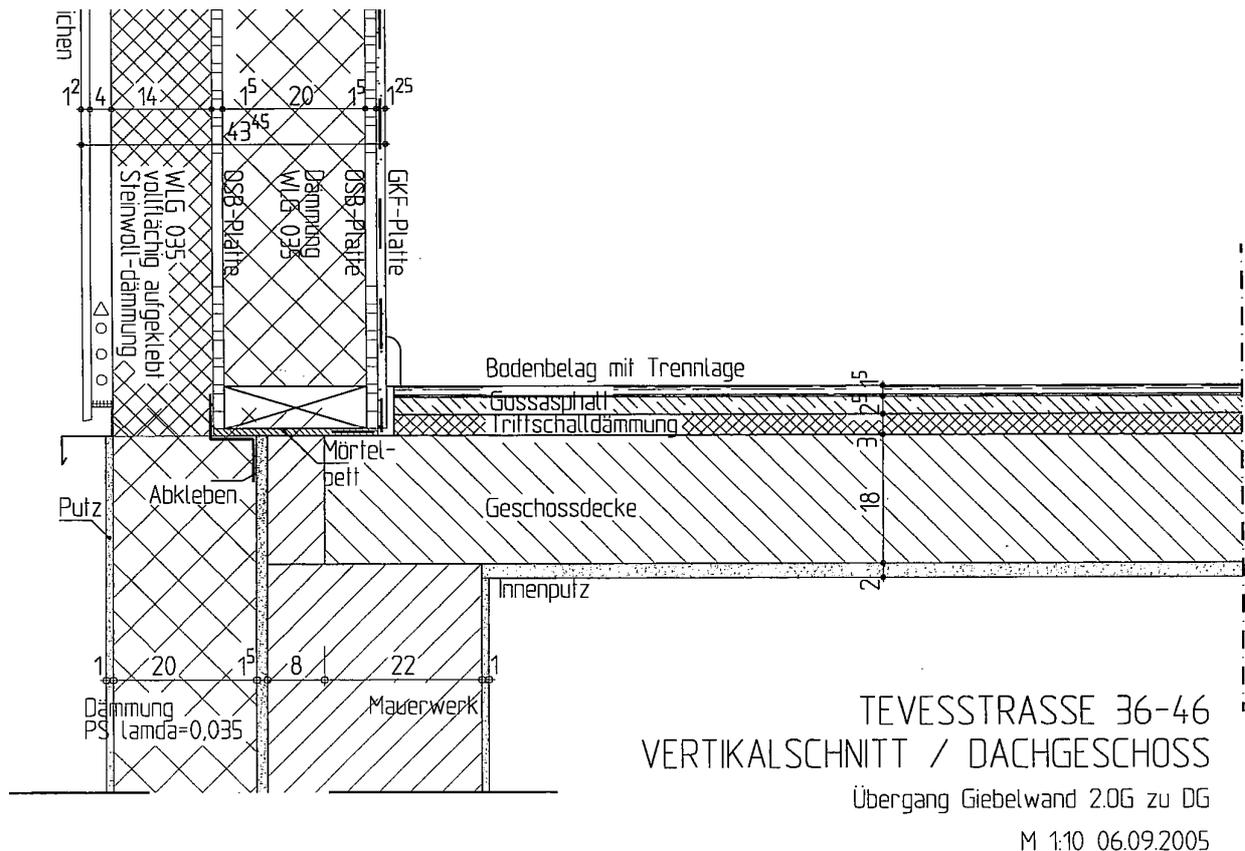
**Abbildung 42: Anschluss der Außenwand im neuen DG (Holz-Leichtbau) an die Betondecke des Bestandsgebäudes. Die luftdichte Folie zwischen Gipskartonplatte und OSB-Platte an der Wand wurde am Fußpunkt in ein Mörtelbett gedrückt um dort den luftdichten Anschluss herzustellen. Detail: [faktor10]**

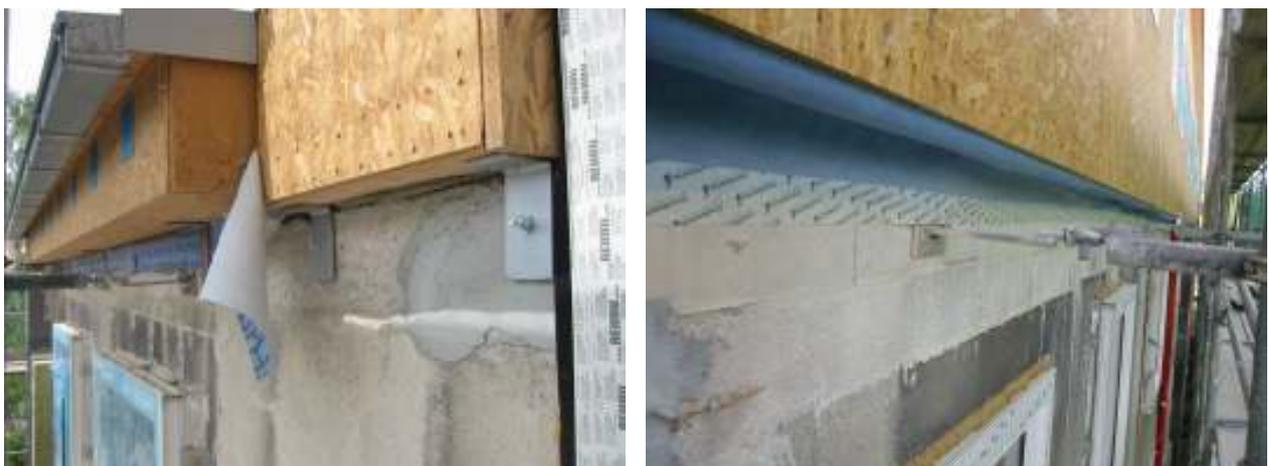
**Abbildung 43: luftdichter Anschluss der Holz-Leichtbau Konstruktion im DG an das Mauerwerk des Bestandsgebäudes.**

Auf der Außenseite wurden die Holz-Wandelemente zusätzlich mit überstehenden Folienstreifen vor dem Aufbringen der Dämmplatten am Mauerwerk verklebt, Abbildung 43.

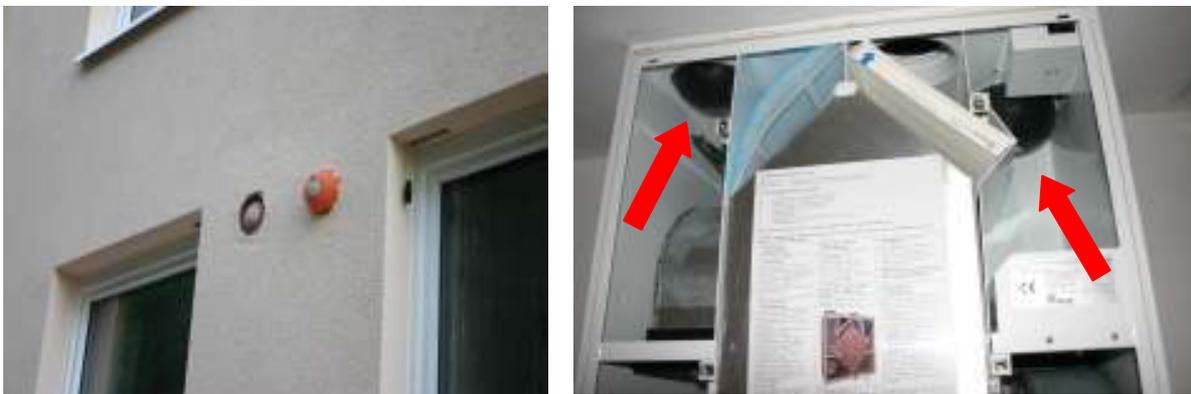
**Abbildung 44: Abdichtung der Fort- und Außenluftöffnungen an der Fassade bei einer der EG Wohnungen und geöffnetes Lüftungsgerät mit eingesetzten Luftblasen.**

Zur Präparation der Gebäude wurden alle Lüftungsgeräte einzeln mit Luftblasen im Gerät oder wenn möglich außen an der Fassade (EG Wohnungen) verschlossen. Alle offenen Abwasserrohre und Abläufe wurden verschlossen bzw. Abwasser-Syphone mit Wasser aufgefüllt. Voraussetzung für die Messung war das Verschließen aller Fenster und Fenstertüren in allen Wohnungen je Eingang. Da sich die Keller nicht innerhalb der thermischen Hülle befinden, wurden diese bei der Luftdichtheitsuntersuchung nicht berücksichtigt. Die Kellertüren wurden geschlossen und ggf. abgeklebt wenn sie noch nicht vollständig eingedichtet waren (Anputzung und Schwelle fehlten zu diesem Zeitpunkt überwiegend).
