# Sanierung mit Passivhauskomponenten

## Planungsbegleitende Beratung und Qualitätssicherung Tevesstraße Frankfurt a.M.

Darmstadt; Februar 2009

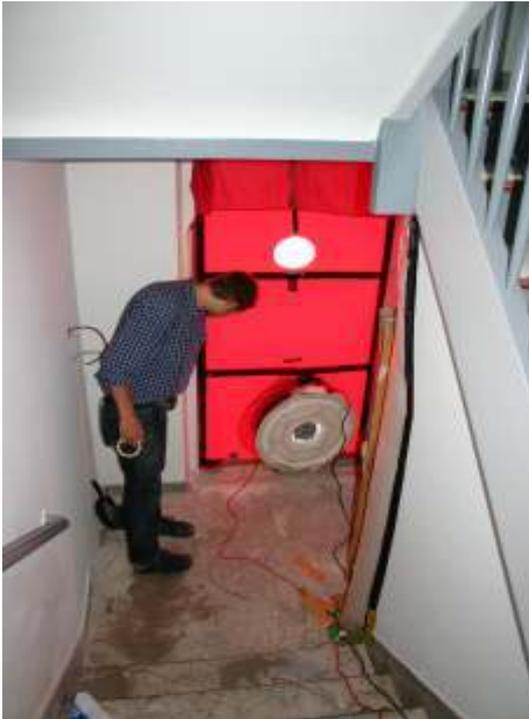
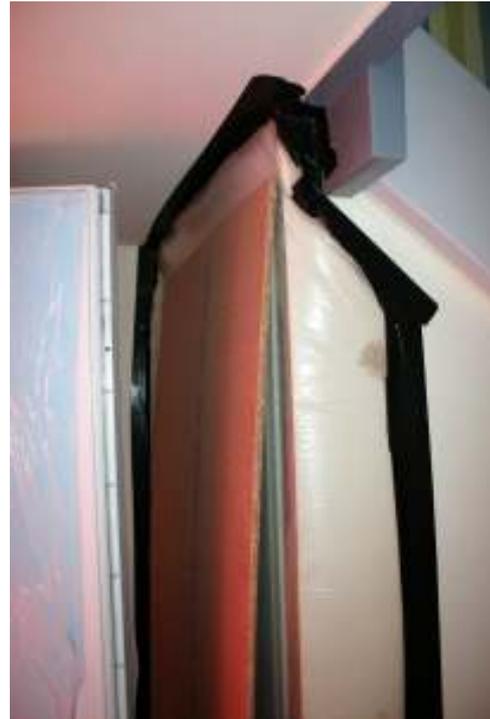
**Abbildung 45: Eingebaute Blower Door in einer Hauseingangstür und für die Messung temporär abgedichtete Kellertür.**

Die Luftdichtheit der sanierten Gebäude wurden am 12. Mai, 30. Juni sowie am 28. Juli 2006 mittels Blower Door Messungen untersucht. Die Luftdichtheit wurde jeweils pro Hauseingang bzw. Treppenhaus nach DIN EN 13829 jeweils im noch unbewohnten Zustand untersucht. Die Luftfördereinrichtung (Minneapolis Blower Door Model 4 mit Druckmessdose Tectite) wurde jeweils in die Hauseingangstür eingebaut. Alle Wohnungs- und Innentüren wurden geöffnet um einen Luftverbund zwischen den Wohnungen und dem Treppenhaus herzustellen. So war es ausreichend, je Hauseingang eine Messung durchzuführen – und es war nicht notwendig, jede Wohnung einzeln zu messen.

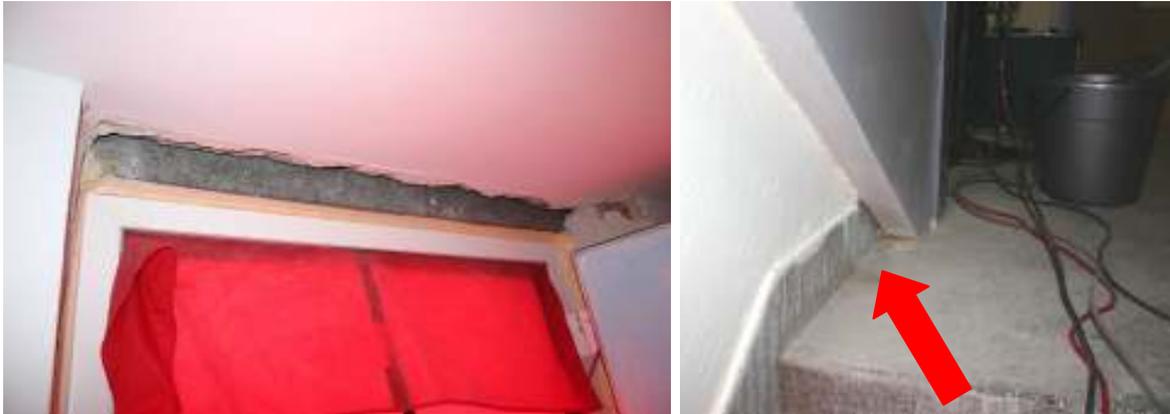
Abbildung 46: Links: Noch unfertiger unverputzter Bereich über der Haustür (Blower Door ist in der Haustür eingebaut). Rechts: Leckage Treppenpodest EG, Anschluss der Freiwange der Treppe zum Keller.

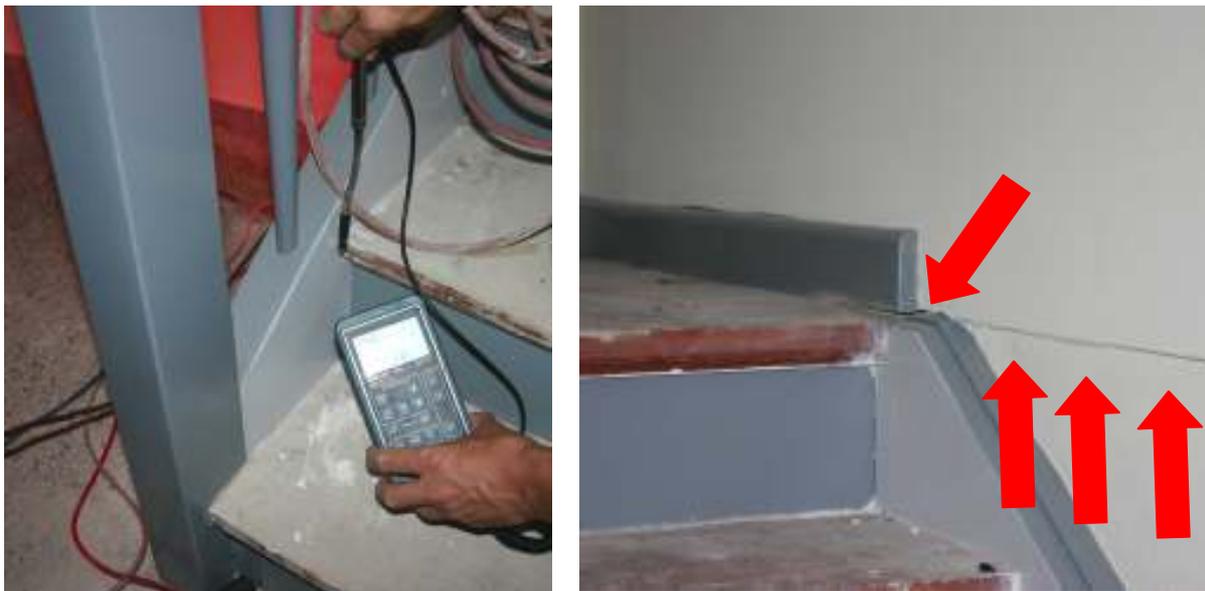
Abbildung 47: Links: Leckagen Treppenstufe zur Freiwange sowie zwischen Tritt- und Setzstufen. Rechts: Im Treppenhaus DG Verbindungsfuge Altbau zum aufgesetzten Neubau.

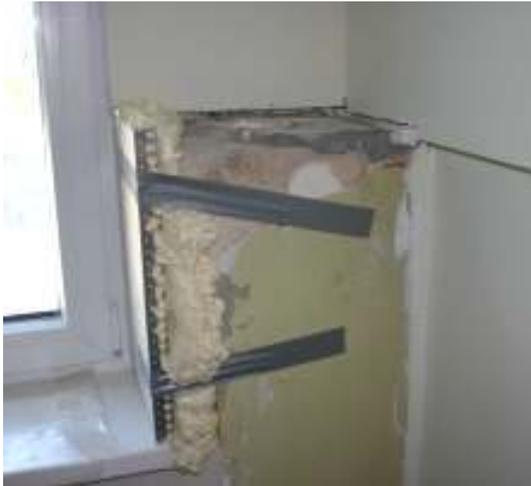
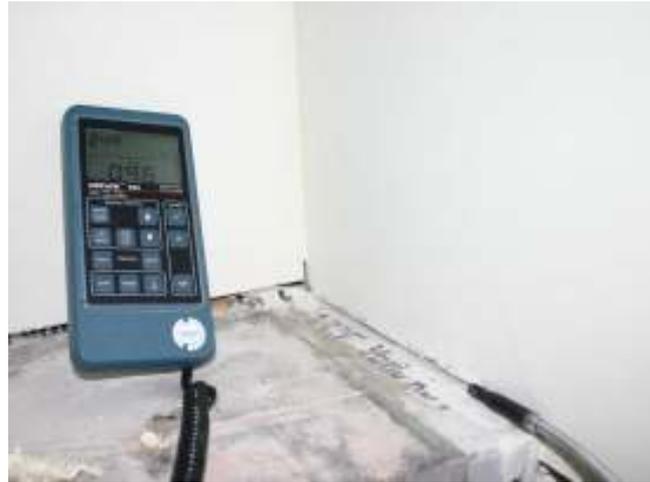
**Abbildung 48: Links: Unfertig verkleidetes Mauerstück im Treppenhaus rechts und links neben dem Fenster im 2. OG/DG, Rechts: Detail von dem Mauerstück mit Leckagen in der Abklebung zur Treppenhausinnen- und Außenwand.**

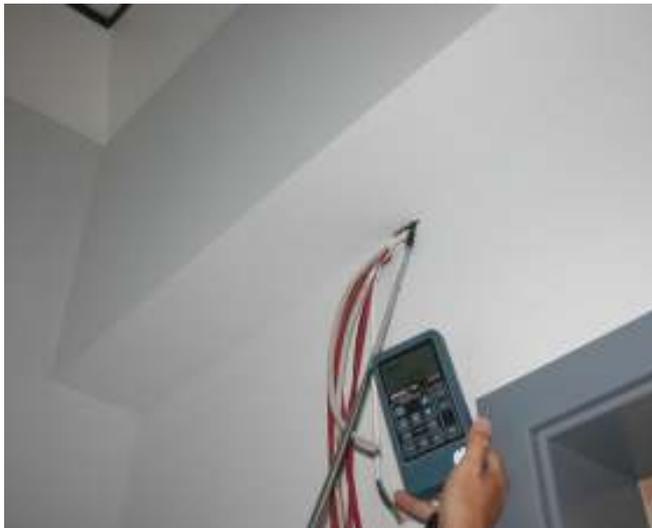
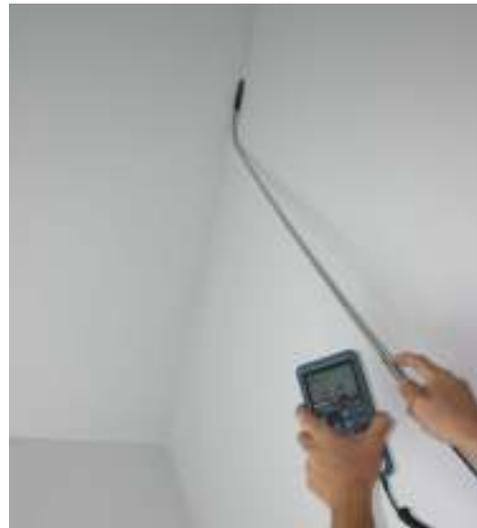
**Abbildung 49: Links: Unfertiger Kabelauslass im Treppenhauskopf unterhalb der RWA-Klappe. Rechts: Kante im Anschluss zwischen Treppenhauswand und Dach.**

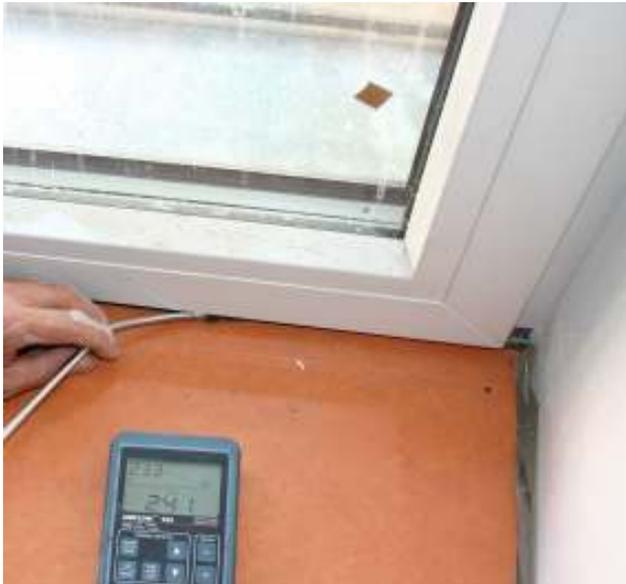
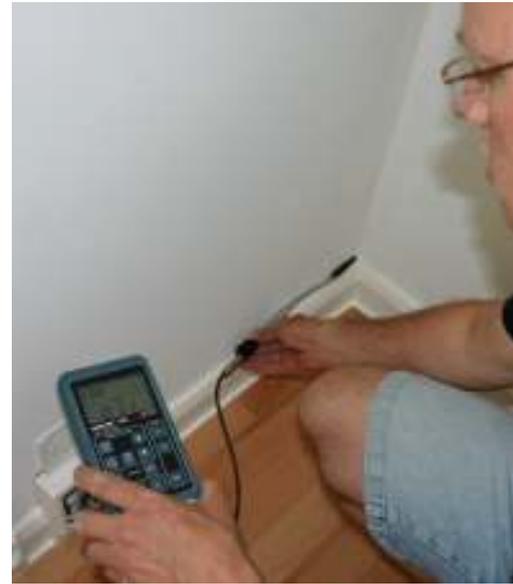
Abbildung 51: Links: Leckage an einer Fenstertür unten. Rechts: Luftströmung über der Fußleiste in einem Zimmer.

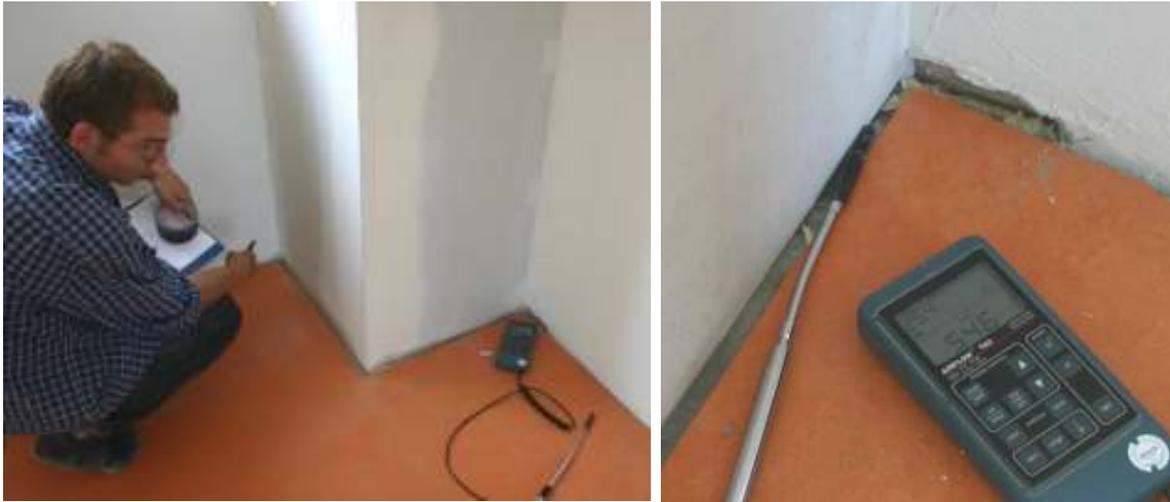
Abbildung 52: Links: Massive Leckage am Schornsteinschacht in der DG Whg. Haus 42. Rechts: Detail Fußboden/Schornsteinschacht mit sehr hoher Strömungsgeschwindigkeit (5,5 m/s) im gesamten Anschlussbereich Schachtverkleidung zum Fußboden.

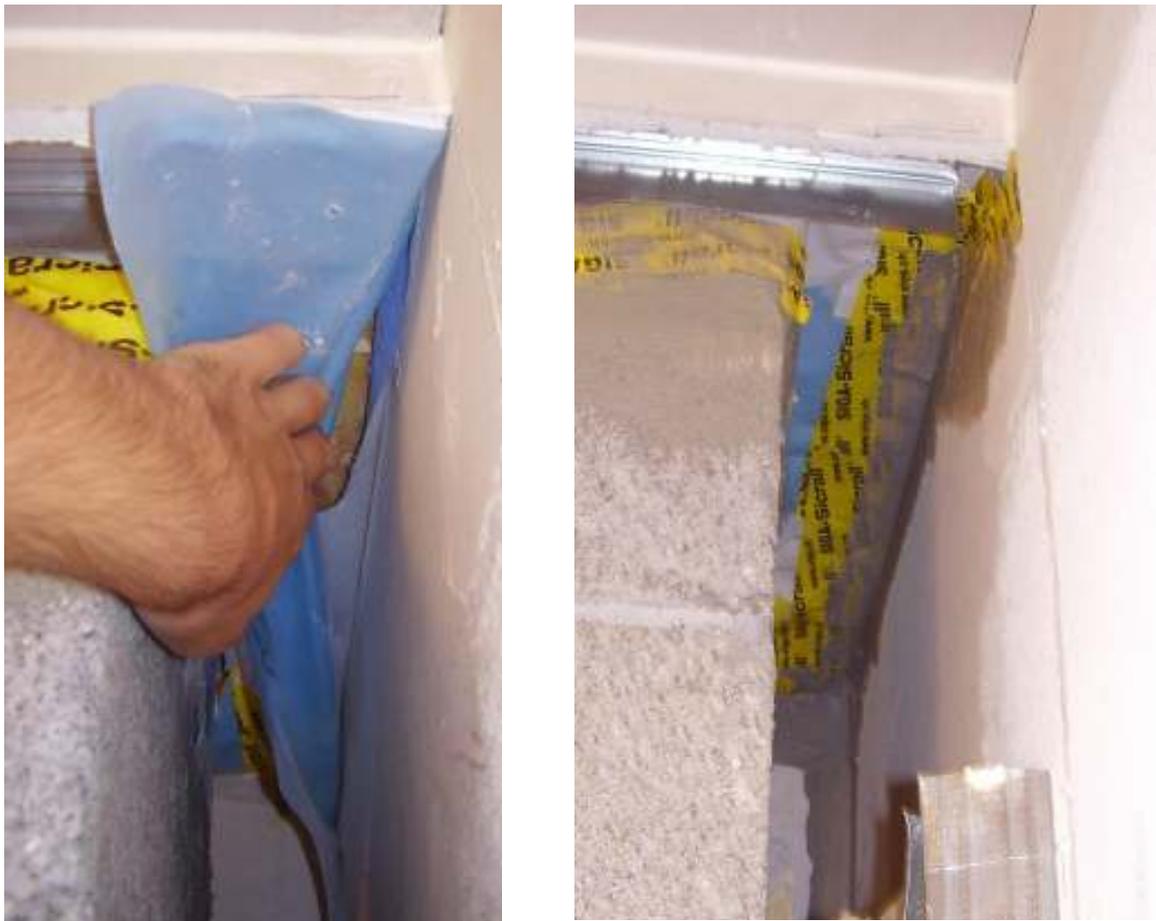
Abbildung 53: Links: Leckage hinter dem Schornstein zum Dach bzw. zur Haustrennwand (nach dem Entfernen der Gipsplattenverkleidung. Rechts: Gleicher Bereich nach dem Verkleben der Folien (Fotos: Faktor 10).

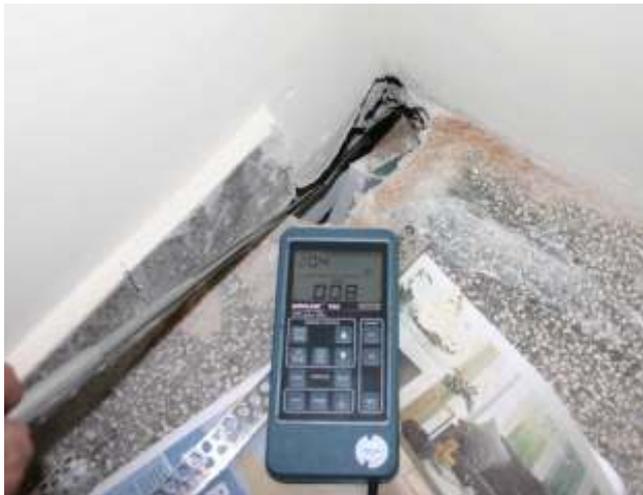
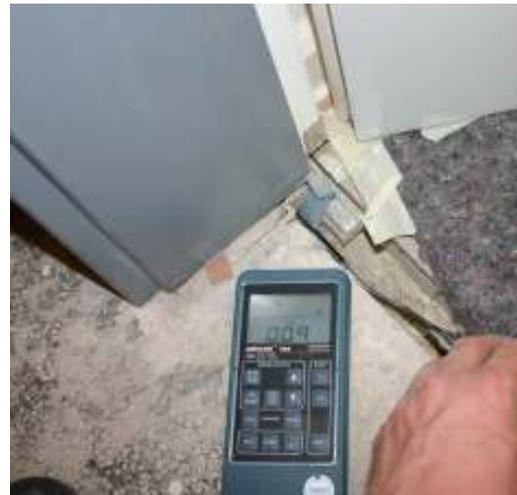
Abbildung 54: Links: Fehlstelle auf dem Treppenabsatz (Podest EG). Rechts: Leckage im Bereich der noch fehlenden Türschwelle (EG Whg.).

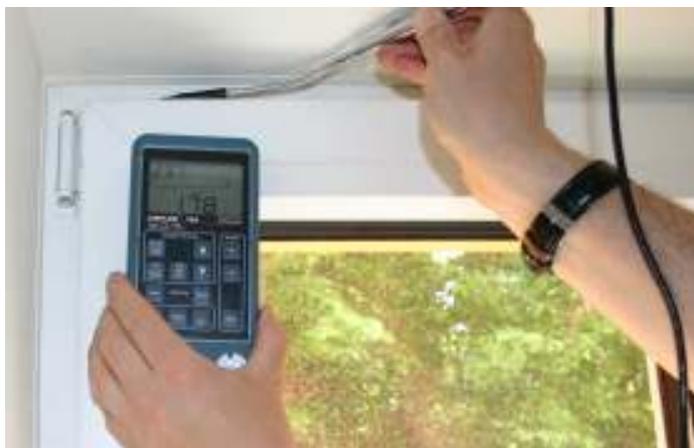
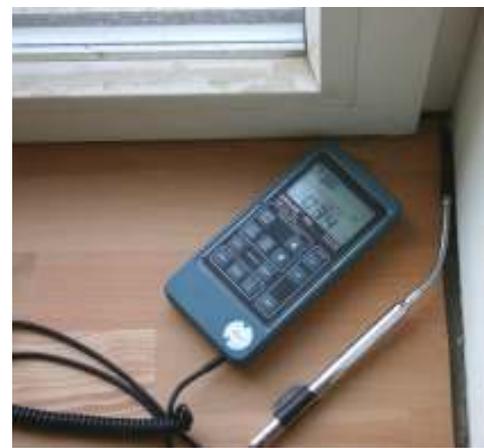
Abbildung 55: Links: Fenstertür Bandseite oben. Rechts: Laibung/Fußboden vor der Fenstertür (vermutlich aufgrund inkonsequenter Eindichtung der Fenstertür).

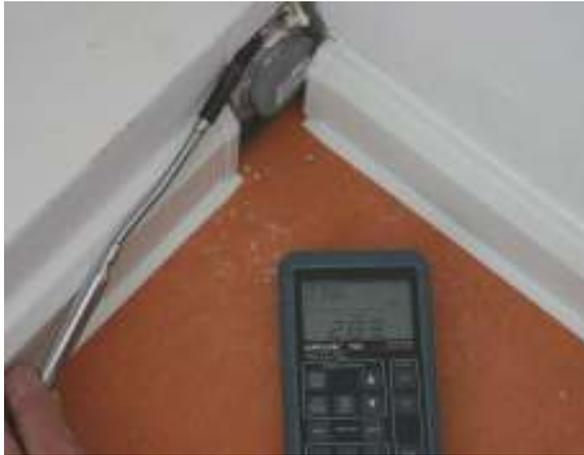
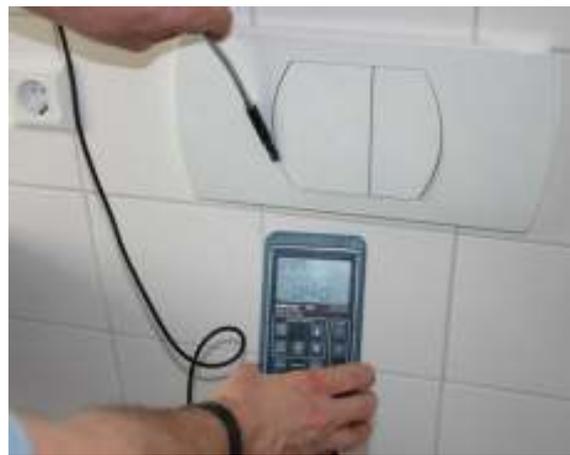
Abbildung 56: Links: Abflussrohr Küche (umlaufende Leckage). Rechts: WC Spültaster

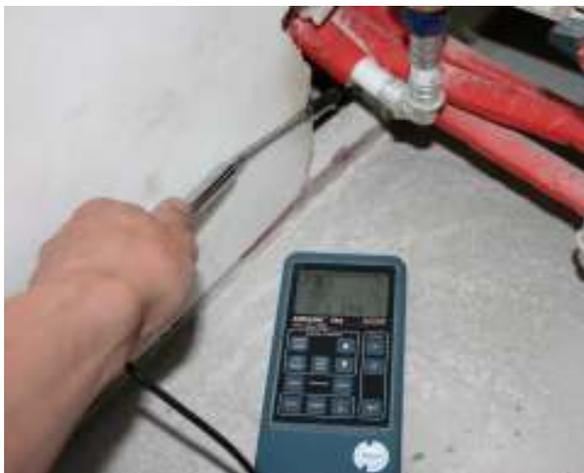
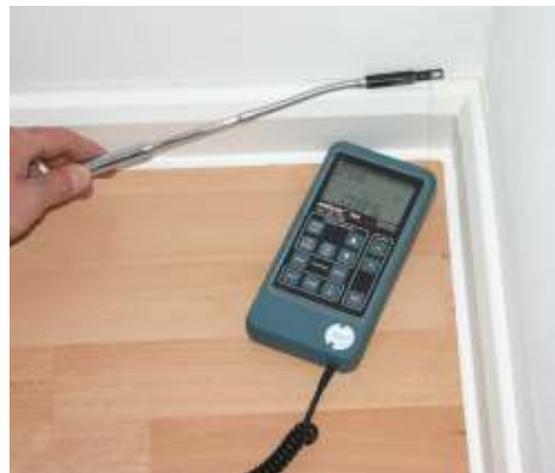
Abbildung 57: Links: Rohrdurchführung unter dem Lüftungsgerät zur Hohlwand. Rechts: Fußbodenleiste zur Wand (am Eckwinkel).

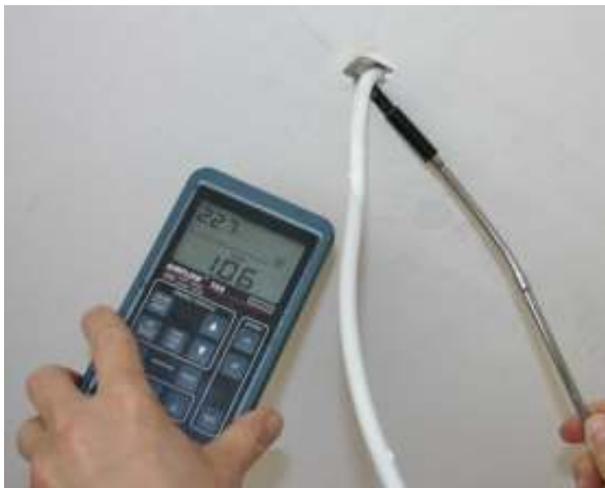
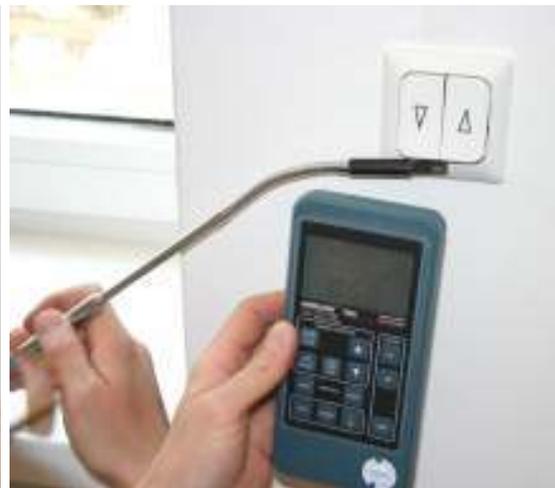
Abbildung 58: Links: Kabelauslass in der Decke. Rechts: Schalter eines Außenrollos.

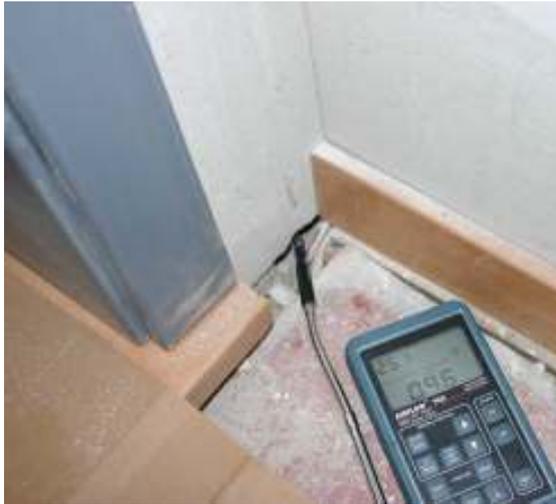
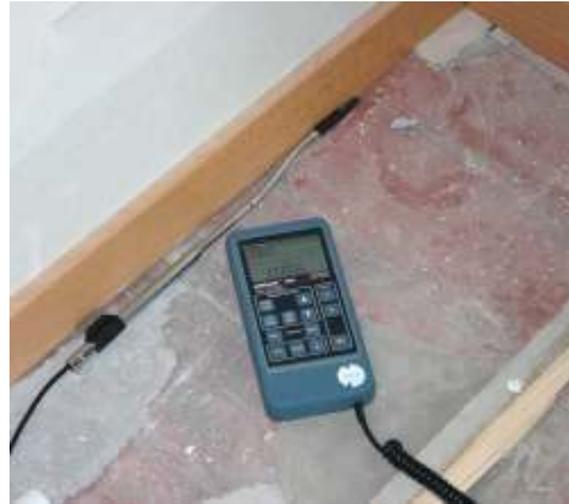
**Abbildung 59: Treppenhaus DG Links: Noch offener Bereich Fußboden zur Wand. Rechts: Fußboden zur Wand (unter der neu montierten Fußleiste).**

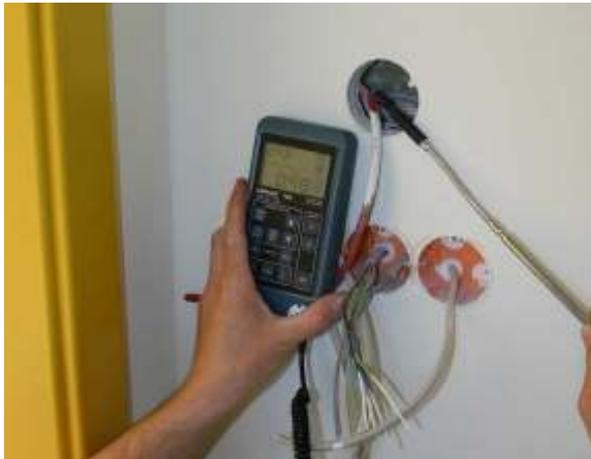
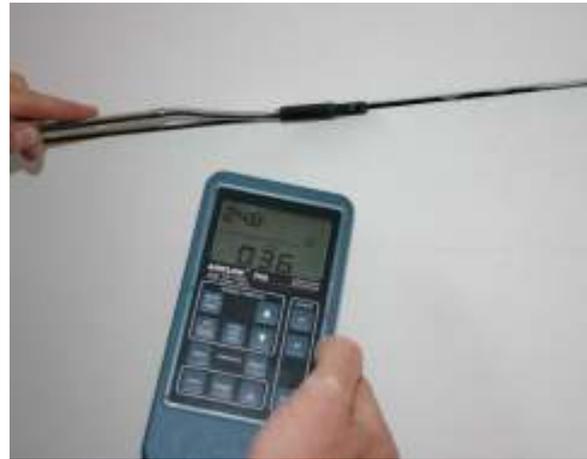
**Abbildung 60: Links: Noch offener Kabelauslass für RWA Taster (Treppenhaus DG). Rechts: Fuge in einer DG Whg. am Anschluss zwischen Massivbau und Leichtbauelementen im DG.**

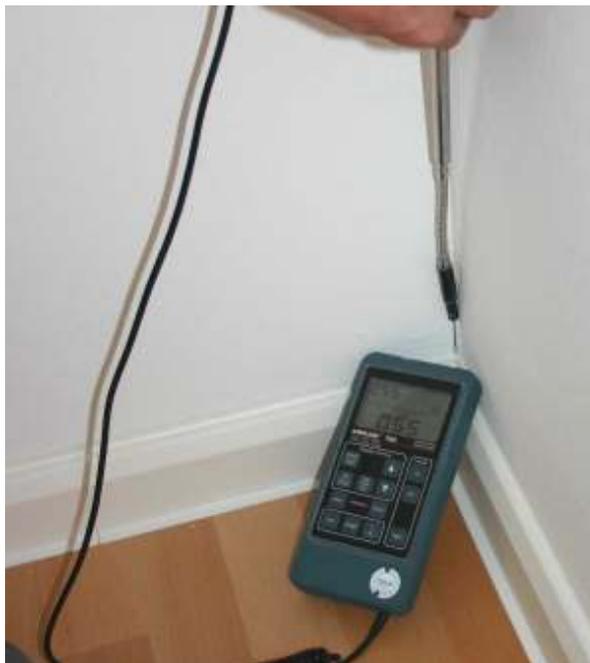
Abbildung 61: Links: Innen-Außenwand Kante in einer EG Wohnung.

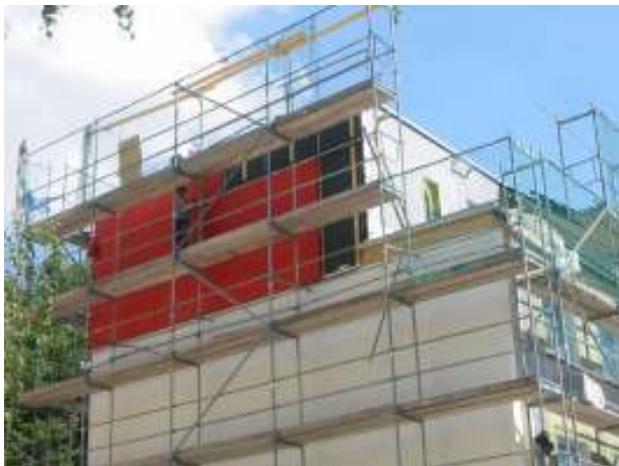
**Abbildung 64:** Die Dämmung an der Giebelwand und des Staffelgeschosses sind vor der Holzständerkonstruktion mit 14 cm Mineralwolle gedämmt. Davor eine hinterlüftete Fassadenplatte aus Holzwerkstoff.

Das neu aufgebaute Dachgeschoss wurde mit einer Holzleichtbau-Konstruktion mit additivem WDVS realisiert. Am Giebel Tevesstr 36 wurde aus Brandschutzgründen mit Mineralwolle und einer hinterlüfteten Fassade gearbeitet, vgl. Abbildung 64. Alle anderen Flächen wurden über der tragenden Holzständerwand mit WDVS aus EPS Hartschaumplatten und Putz versehen. In Abbildung 65 ist der prinzipielle Wandaufbau dargestellt.

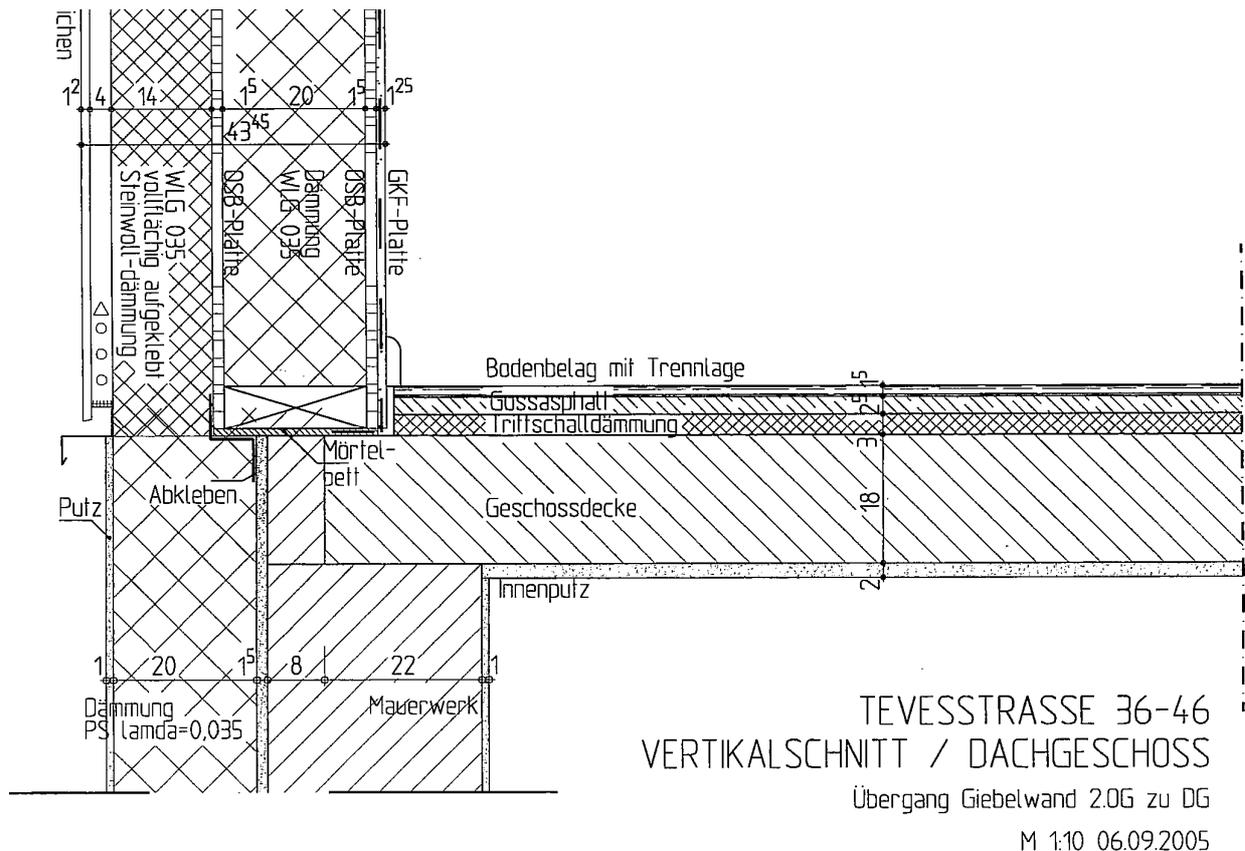
**Abbildung 66: Wiederholung von Abbildung 42 Anschluss der Außenwand (Giebelwände) im neuen DG (Holz-Leichtbau) an die Betondecke des Bestandsgebäudes. Detail: [faktor10]**

Die Außenwände des Bestandsgebäudes wurden mit einem Wärmedämmverbundsystem (WDVS) gedämmt. Das WDVS besteht aus EPS Hartschaumblöcken mit einer Stärke an fast allen Wänden von 260 mm, was zu U-Werten von  $U_{\text{wand}} = 0.122 \text{ W/(m}^2\text{K)}$  führt. An den Giebelwänden wurde die Dämmstärke auf 200 mm reduziert, vgl. Abbildung 66. Über den Dämmblöcken wurde ein handelsübliches Putzsystem aus Grundputz und darin eingearbeitetes Netz gegen Rissbildung und Oberputz aufgebracht.

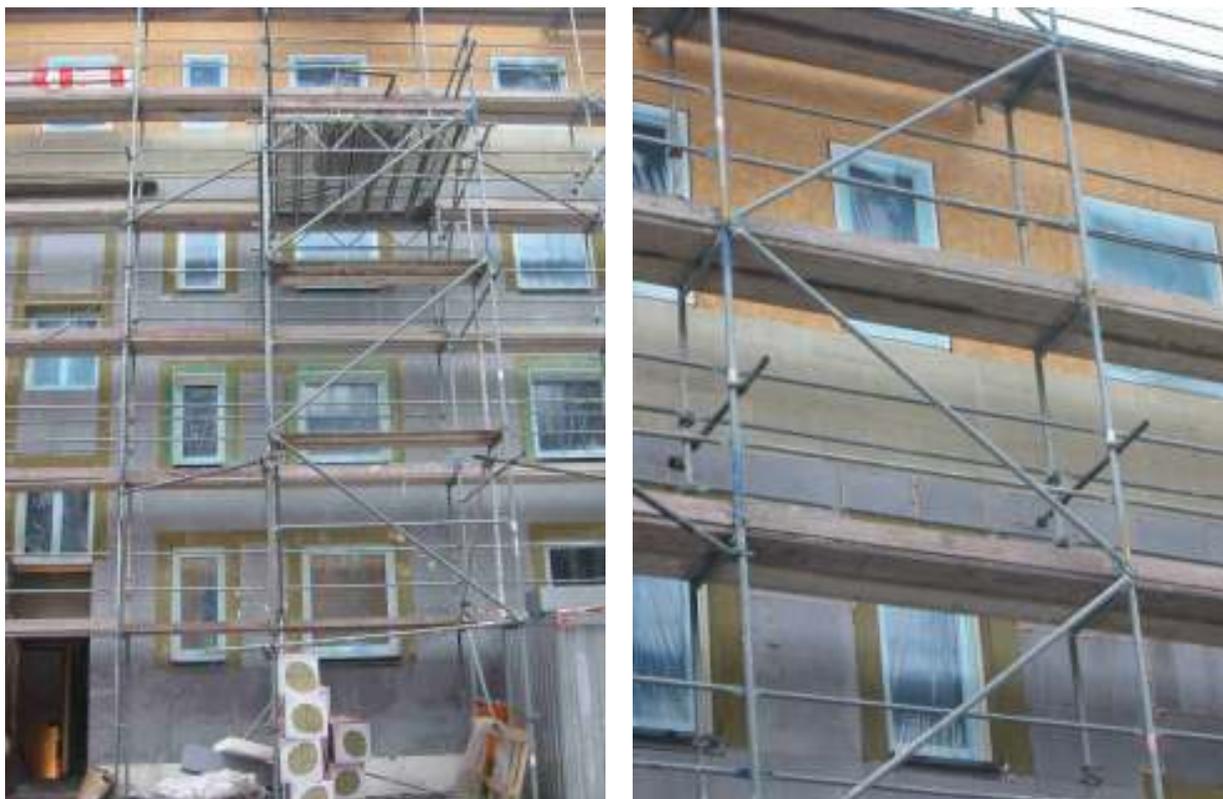
**Abbildung 67: Dämmstreifen aus Mineralwolle rund um die Fenster als Maßnahme zum Brandschutz. Dies ist vorgeschrieben, weil Polystyrol im Brandfall abtropfen kann und dann die Fluchtwege bzw. Angriffswege der Feuerwehr (2. Rettungsweg) gefährden könnte.**

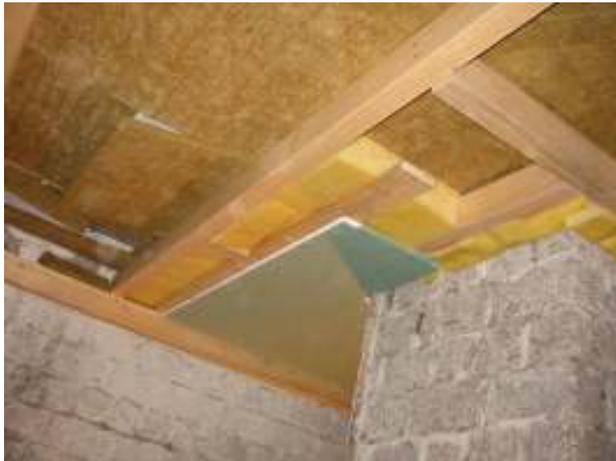
**Abbildung 76: Dämmung aus Mineralwolle mit Kantholzträger und Gipskartonplatte als raumseitige Oberfläche. Nur realisiert an der Kellerdecke der Musterwohnung Tevesstraße 54 links.**

$$U_{\text{Decke}} = 0,204 \text{ W}/(\text{m}^2\text{K})$$

Problematisch ist bei diesen Gebäuden die Tragfähigkeit der Decken. Es durften keinerlei zusätzliche Tragprofile wie z.B. Holzbalken an die Decke geschraubt werden. Diese mussten stattdessen seitlich an den Wänden befestigt und dann frei tragend unter der Kellerdecke entlang gezogen werden. Als Oberfläche zum Kellerraum hin wurde eine 12 mm starke Gipskartonplatte verwendet. Eine solche Konstruktion aus Traghölzern 6 cm x 10 cm und dazwischen eingelegter Mineralwolle wurde im Gebäude Tevesstraße 54 links (unter der Musterwohnung) zu Testzwecken realisiert, siehe Abbildung 72 und Abbildung 76. Der resultierende U-Wert der Konstruktion ergibt sich bei 100 mm WLG 035 zwischen den Kanthölzern zu  $U_{\text{Decke}} = 0,204 \text{ W}/(\text{m}^2\text{K})$  statt  $0,183 \text{ W}/(\text{m}^2\text{K})$ , d.h.  $\Delta U_{\text{WB}} = 0,02 \text{ W}/(\text{m}^2\text{K})$  gegenüber der ungestörten Dämmlage ohne Hölzer. Das entspricht einer effektiven Reduzierung der Dämmschicht um etwa 20 mm. Diese Konstruktion ist vom Materialeinsatz her kostengünstig, bedeutet aber einen sehr hohen Arbeitszeitaufwand. Deshalb wurde diese Konstruktion nur unter der Musterwohnung realisiert, aber nicht weiter verfolgt.

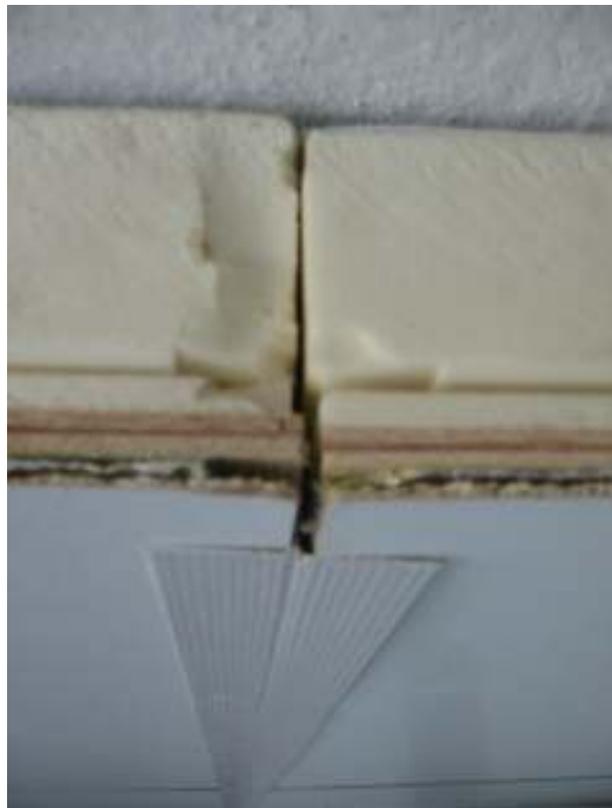
**Abbildung 77: Querschnitt der Dämmplatten unter der Kellerdecke. Die Platten sind seitlich genutet, dort greift ein H-Profil aus Kunststoff ein, welches die Verbindung zwischen den Plattenstößen bildet. Die Oberfläche besteht aus einer weiß beschichteten Holzwerkstoffplatte.**

$$U_{\text{Decke}} = 0,177 \text{ W}/(\text{m}^2\text{K})$$

Beim Bauvorhaben wurde schließlich PU-Material mit  $\lambda = 0,025 \text{ W}/(\text{mK})$  eingesetzt und statt 100 mm nur 80 mm Stärke realisiert, um zusätzliche lichte Höhe im Keller zu gewinnen. Statt der Schienen aus Metall wurden solche aus Kunststoff mit  $\lambda = 0,3 \text{ W}/(\text{mK})$  verwendet. Der resultierende U-Wert ist  $0,172 \text{ W}/(\text{m}^2\text{K})$ , vgl. Abbildung 75. Dies entspricht dem U-Wert, wie er sich bei Verwendung der 80 mm PU-Platte ergibt, d.h. die Wärmebrückenreduktion aufgrund der Kunststoff-H-Profile ist verschwindend klein, siehe auch Abbildung 77.

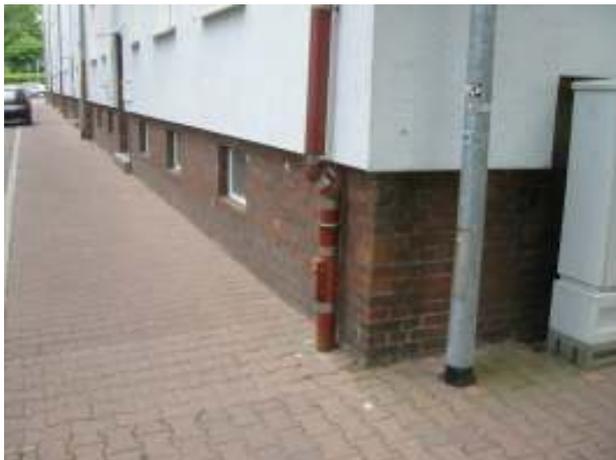
**Abbildung 78: So nicht: Kellersockel ohne Dämmung bei einer konventionellen Sanierung mit WDVS. Auf eine Dämmung im Sockelbereich wird leider meist verzichtet, vgl. Abbildung 79. Dadurch entstehen erhebliche Wärmebrückenwirkungen und nicht akzeptable niedrige Temperaturen im Bereich der Fußleiste der EG-Wohnungen**

Üblicherweise wird bei Sanierungen die Wärmedämmung an der Außenwand nur bis knapp über den Kellersockel gezogen, wie dies in Abbildung 78 dargestellt ist. Eine solche Anordnung wirft in zweierlei Hinsicht Probleme auf. Zum einen sind die Wärmebrückenverluste der aufgehenden Kellerwand am Sockelanschluss sehr hoch, d.h. die zugehörigen  $\Psi$ -Werte sind sehr groß,  $\Psi_a$  (AWKD) = 0,324 W/(mK). Zum anderen können im Winter die Oberflächentemperaturen an der Innenkante des EG zum Keller hin so weit abfallen, dass dort mit Schimmelbefall oder gar Tauwasserbildung gerechnet werden muss. Im Beispiel Abbildung 79 sind die Kellerdecke und die Außenwand zwar hochwertig gedämmt ( $U_{AW} = 0,122$  W/(m<sup>2</sup>K) bzw.  $U_{KD} = 0,214$  W/(m<sup>2</sup>K)). Am Sockelanschluss ist jedoch die Dämmung innen nur gegen die Außenwand gestoßen, außenseitig ist sie über dem Kellerniveau abgeschnitten. Im Effekt muss mit Innenoberflächentemperaturen in der Kante von weniger als 10°C gerechnet werden. Dies ist bauphysikalisch schadensträchtig, weil es schon bei normaler Wohnnutzung zu erheblichen Bauschäden durch Schimmel führen würde.

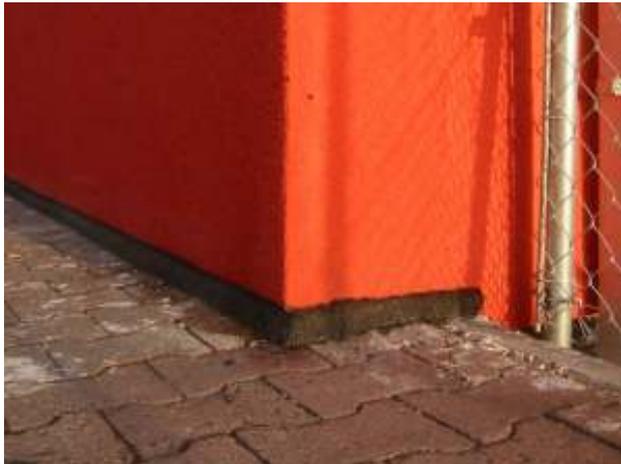
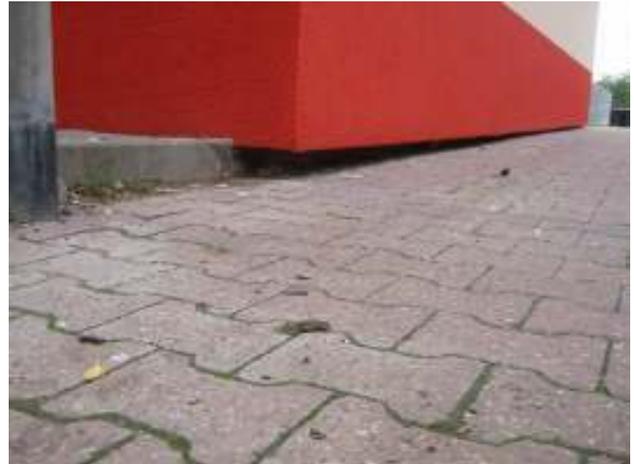
**Abbildung 89:** Dämmung im Sockelbereich der Außenwand. Nur an der Nordwand von Tevesstraße 54 wurde der Luftspalt zwischen Dämmung und Gehweg nachträglich mit wasserdichtem Material verschlossen, weil an dieser Stelle vermutlich Regenwasser in den Keller eingedrungen war und die Kellerwand durchfeuchtet hatte.

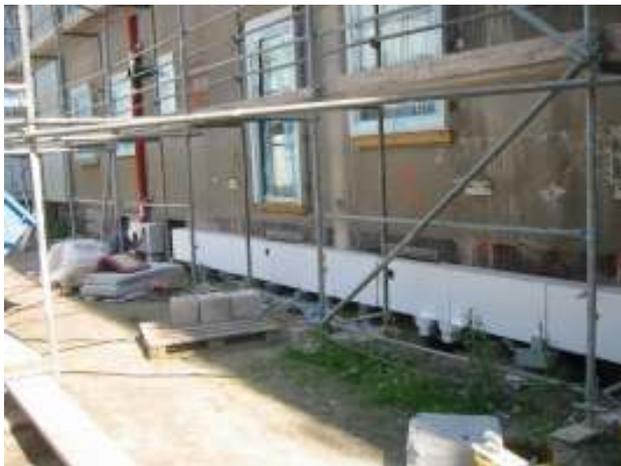
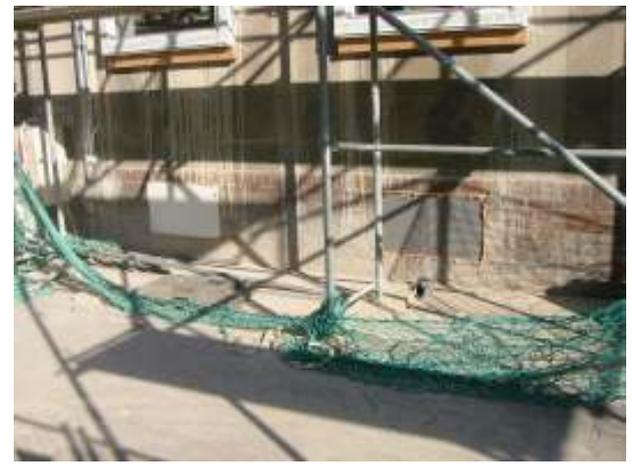
**Abbildung 90:** Die bisherigen Kellerfenster wurden mit Dämmblöcken verschlossen. Die Belüftung der Keller erfolgt durch einfache über Zeitschaltuhr gesteuerte Abluftventilatoren, um nachts eine Lärmbelästigung durch die relativ lauten Lüfter auszuschließen.

Alle alten Kellerfenster wurden mit Dämmblöcken verschlossen, damit die Dämmung des Sockelbereichs ununterbrochen um das ganze Gebäude gewährleistet ist, Abbildung 90. Die Belüftung der Keller erfolgt nun über Abluftventilatoren, die über eine einfache Zeitschaltuhr gesteuert werden, um eine Lärmbelästigung der Bewohner in den Nachtstunden zu vermeiden. Ursprünglich waren über Feuchte gesteuerte Abluftventilatoren vorgeschlagen worden, damit nicht bei bestimmten Feuchtschwülen Wetterlagen wie z.B. im Frühjahr feuchtwarme Luft in die kühlen Kellerräume geblasen wird und es dort zu Kondensation und evtl. Schimmelbildung kommt.

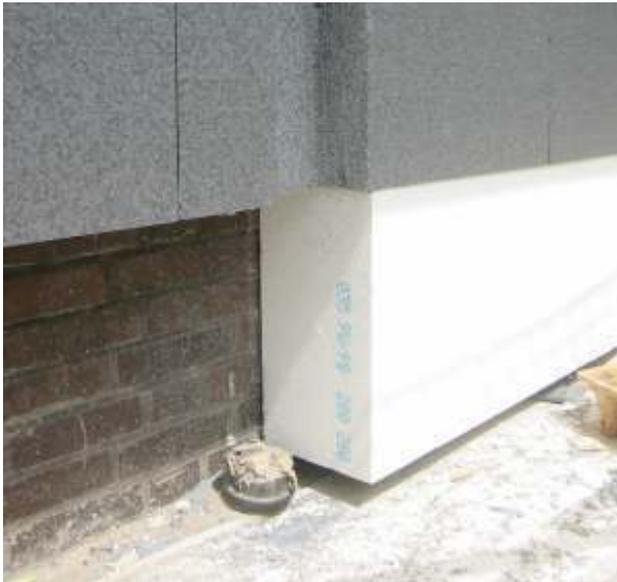
**Abbildung 91: Sockelabschluss zum Gehweg.** Im Sockelbereich wurde steiferes Material verwendet. Der alte Anschluss für das Regenfallrohr ist erkennbar. Das neue Regenfallrohr wird an dieser Stelle in einer Aussparung der Dämmung geführt, vgl. auch Abbildung 115

Der Sockelabschluss des WDVS wurde rund um das Gebäude mit steiferem Material ausgeführt, als die Dämmung in der Wand, damit dort später nicht so leicht Beschädigungen der Oberflächen auftreten, weiße Blöcke in Abbildung 90 und Abbildung 91. Die Hersteller der WDVS bieten inzwischen für fast jede Beanspruchungssituation Putzsysteme an, so dass die Widerstandsfähigkeit einer Putzoberfläche auf WDVS derjenigen auf einem Mauerwerk praktisch nicht mehr nachsteht.

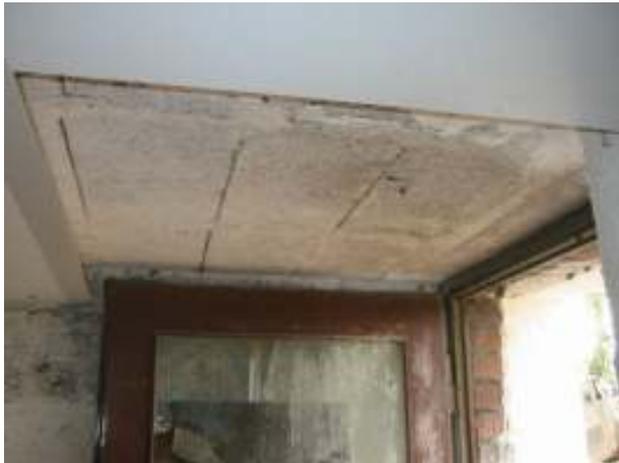
**Abbildung 95: Sturz der Kellertür zum Garten**

**Alte Tür sitzt innen am Anschlag**

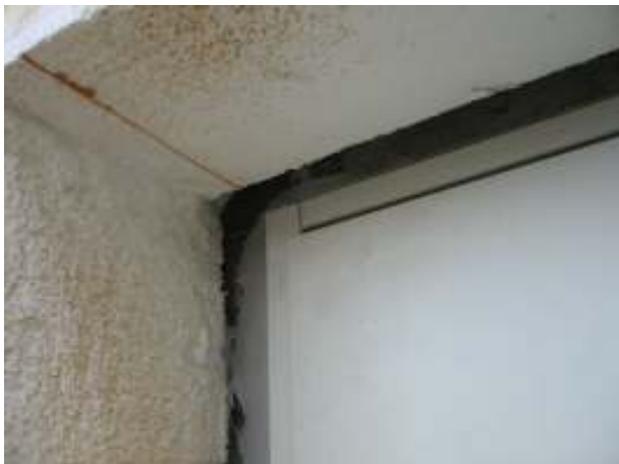
**Neue Tür mit Zarge aus Stahlwinkel sitzt außen vor dem alten Sturz. Der Sturz ist innenseitig überall mit mindestens 20 mm Wärmedämmung überdeckt. Siehe auch Abbildung 98.**

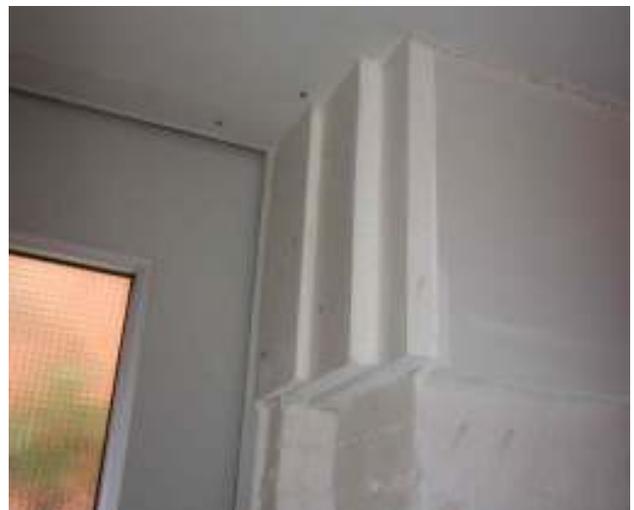
**Auch die Laibung der Tür ist innenseitig so weit wie möglich gedämmt**

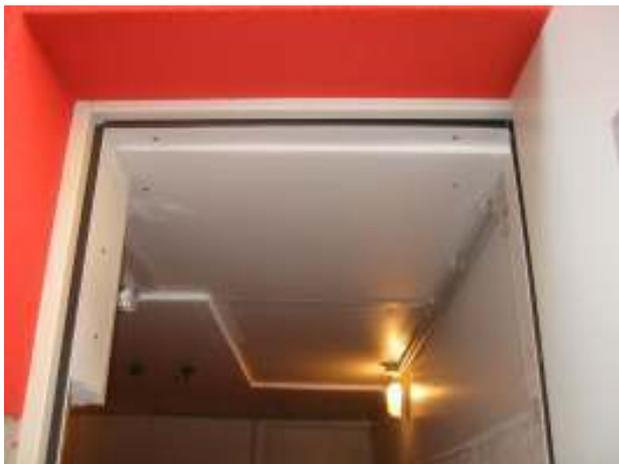
**Dämmung der Kellerdecke innenseitig auch unter dem Sturz bis zur Tür durchgezogen.**

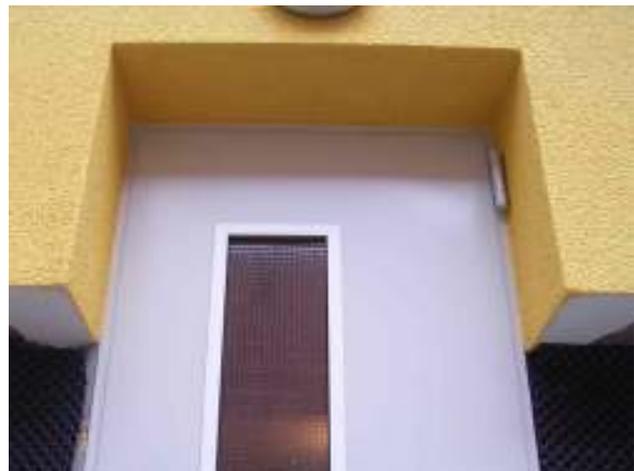
**Sturz Kellertür zum Garten**

**Dämmung außenseitig dicht an den Türrahmen angeschlossen.**

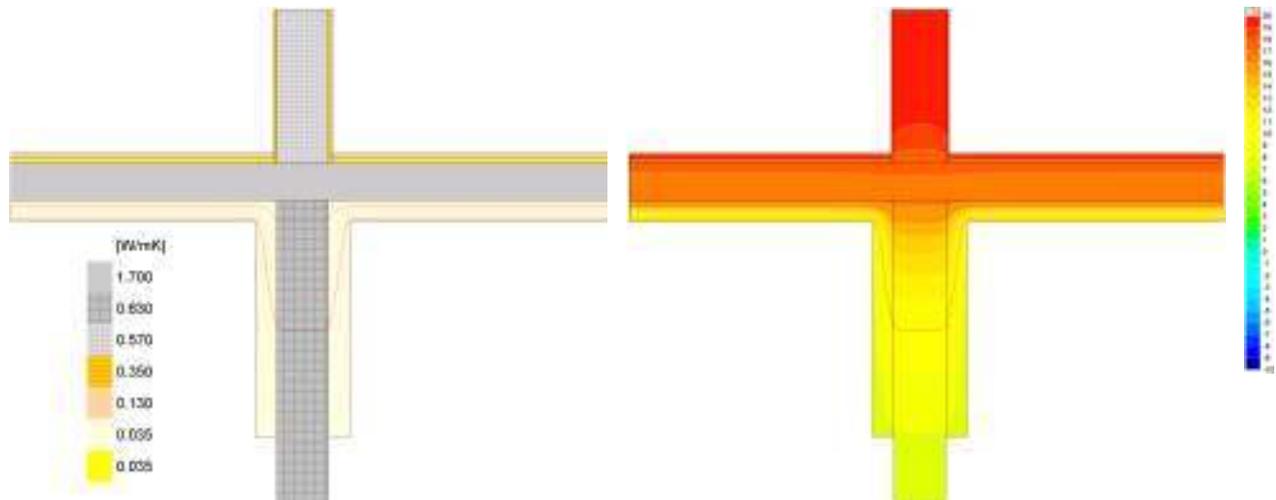
**Abbildung 100:  $U_{KD} = 0,249 \text{ W}/(\text{m}^2\text{K})$ . Dämmung an Innenwand Keller 110 cm nach unten gezogen (v1 lang). {IW KDD100 v1 lang} Resultierende Wärmebrückenverluste:  
 $\Psi_a$  (IWKD) = 0,113 W/(mK).  $\vartheta_{\min} = 17,1 \text{ }^\circ\text{C}$ . Siehe auch Tabelle 5**

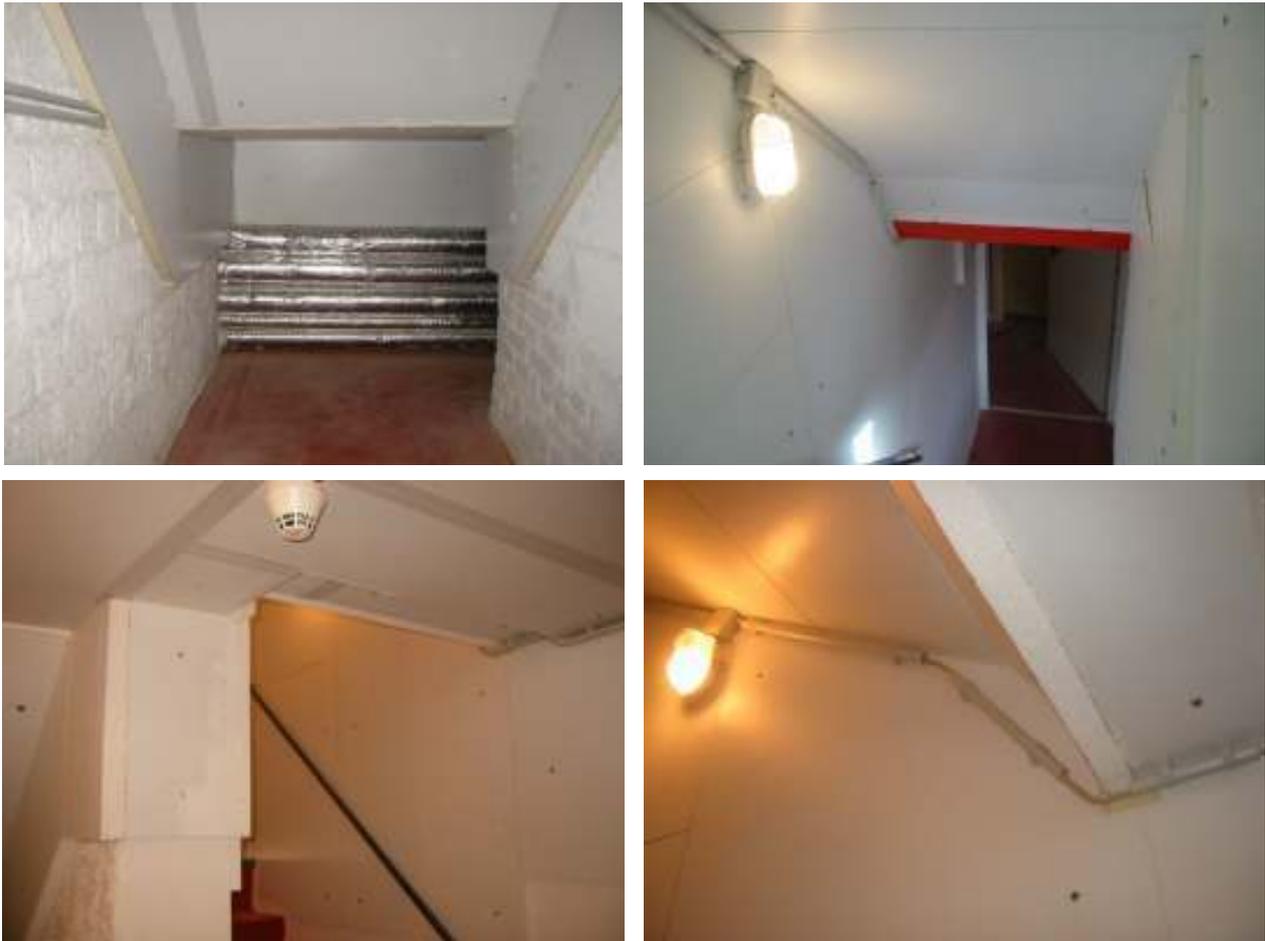
**Abbildung 106: PU-Platten 40 mm als Begleitdämmung der aufgehenden Kellerwand. Situation unter dem Hauseingangspodest des Treppenhauses und am Abgang von der Haustür zum Keller.**

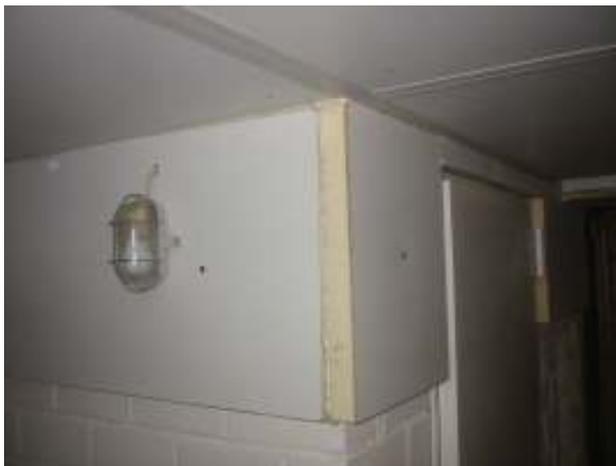
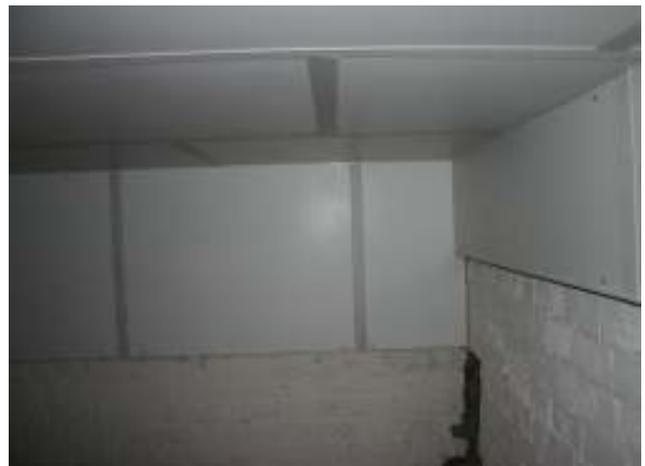
Abbildung 108: PU-Platten 40 mm als Begleitdämmung der aufgehenden Kellerwand.

Die schlussendlich realisierte Lösung für die Kellerdecke und die verschiedenen Anschlüsse an den aufgehenden Innenwänden und den Stürzen sind in Abbildung 107 bis Abbildung 112 dargestellt. An einer Innenwand ist dabei ein Kabelkanal angeordnet, in dessen Bereich die Dämmstärke auf 20 mm begrenzt ist. Eine Überprüfung ergab, dass dies akzeptiert werden kann. Die über der Kellerdecke liegende Dämmschicht von 40 mm PU plus 20 mm Trittschalldämmung kompensiert die Wärmebrückenwirkung des Kabelkanals und des Türsturzes weitgehend.
