# Sanierung mit Passivhauskomponenten

## Planungsbegleitende Beratung und Qualitätssicherung Tevesstraße Frankfurt a.M.

Darmstadt; Februar 2009

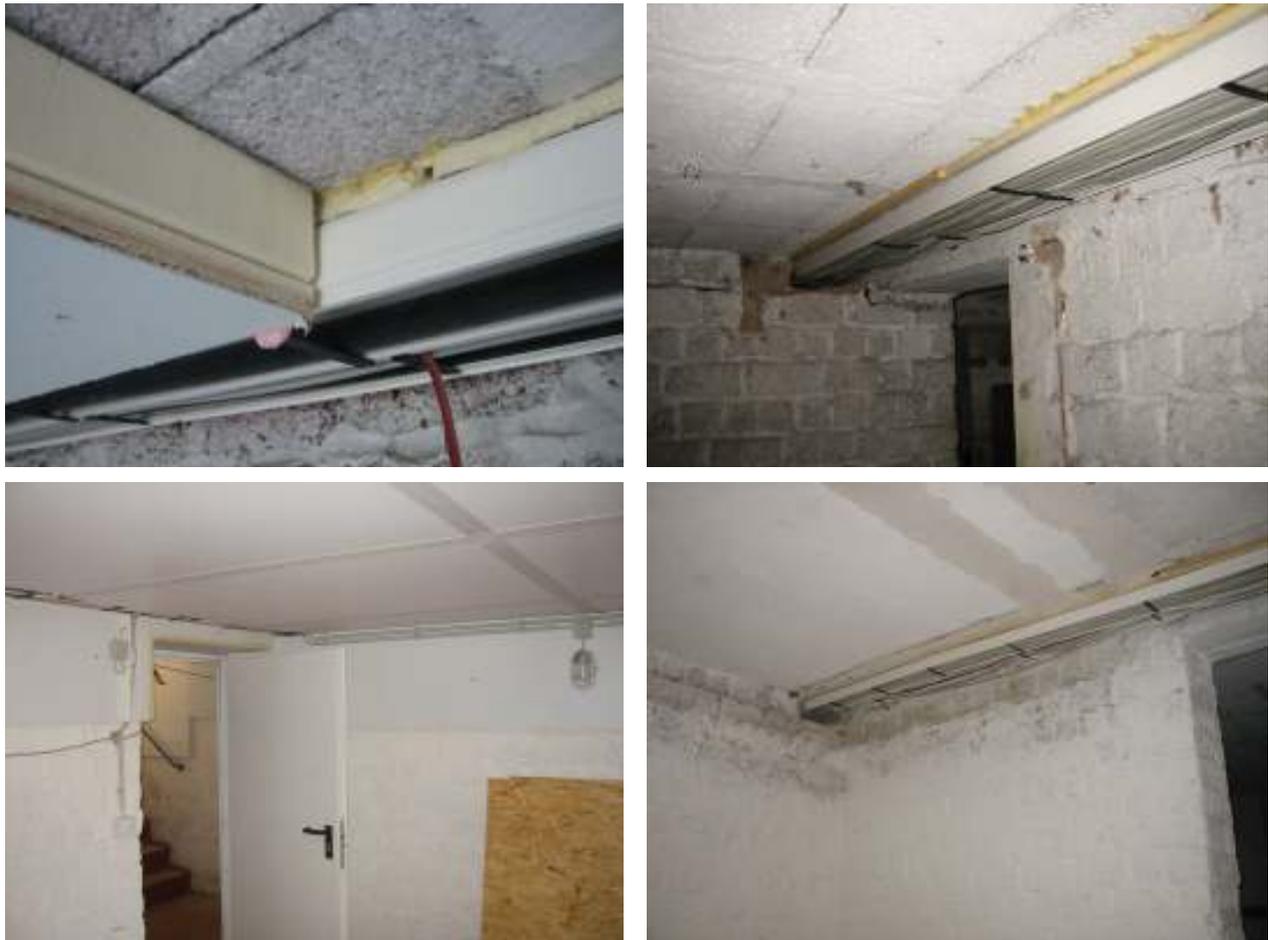
Abbildung 113: Kabelkanal in Kellerdecke vor und nach der Anbringung der Deckendämmung. Links unten: Situation am Sturz einer Kellerinnentür. Entlang des ungedämmten Türsturzes verläuft der Kabelkanal.

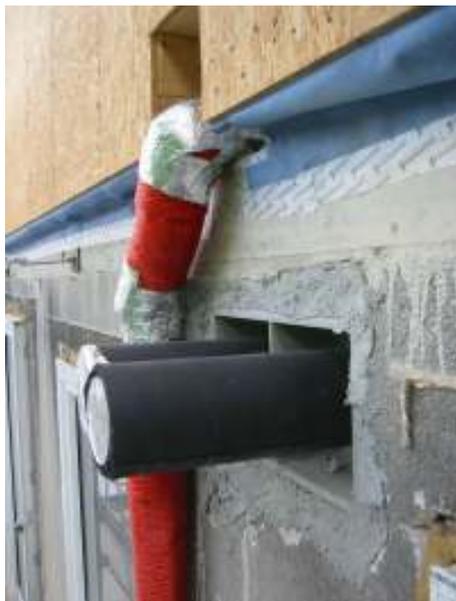
**Abbildung 117:** Fallrohr der Abwasserleitungen wurden außen in der Dämmebene verlegt, vgl. auch Abbildung 114.

Haustechnische Leitungen wurden im Projekt Tevesstraße ebenfalls zum Teil in der Dämmebene verlegt. Das sind zum einen die Vor- und Rücklaufleitungen zu den Solarkollektoren und die Fallrohre der Abwasserleitungen.

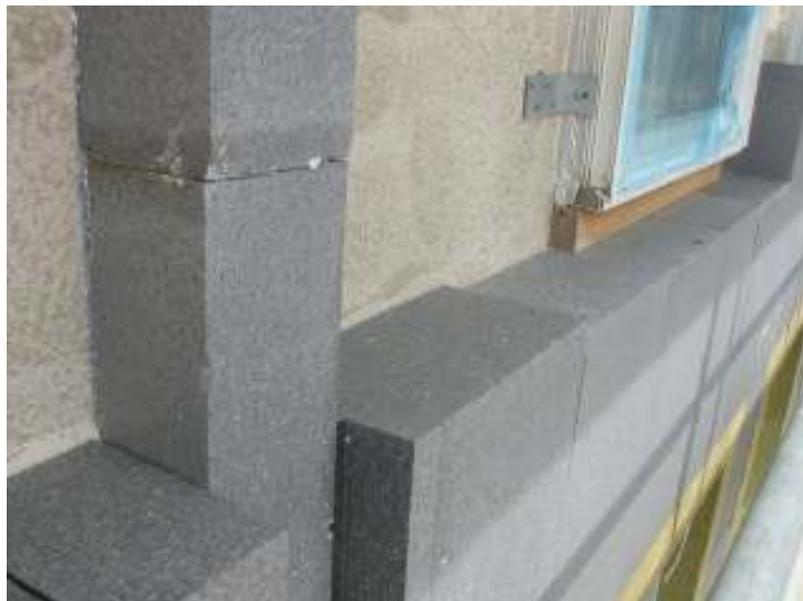
**Abbildung 118:** rechts oben: Verjüngung der Dämmschicht zur Verlegung des Regenfallrohrs zur Straßenseite Tevesstr 36-46, vgl. Abbildung 115.

In Abbildung 91 erkennt man neben dem Sockel auch einen Rücksprung in der Dämmstärke zur späteren Aufnahme des Fallrohrs der Regenrinne. Dies war an dieser Stelle (Tevesstraße 36 bis 46 zum Gehweg hin) notwendig, weil dort die gesamte Dämmstärke auf öffentlichem Raum, d.h. über der Grundstücksgrenze auf dem Gehweg, angeordnet ist. Diese 'Vergrößerung' des Gebäudes ist von der Stadt Frankfurt genehmigt worden, weil sie dem Zweck Wärmeschutz dient und weil der Gehweg an diese Stelle eine ausreichende Breite hat. Eine derartige Genehmigungspraxis ist inzwischen bei den meisten Kommunen üblich. Andererseits ist leicht einsichtig, dass, wenn schon die Dämmung in den öffentlichen Raum hineinragt, nicht auch noch das Fallrohr der Regenrinne davor platziert werden konnte. Daher der Rücksprung, der eine merkliche aber akzeptable Schwächung der Dämmung zur Folge hat. Der Effekt wurde als Wärmebrücke berechnet und ist in Abbildung 115 dokumentiert.

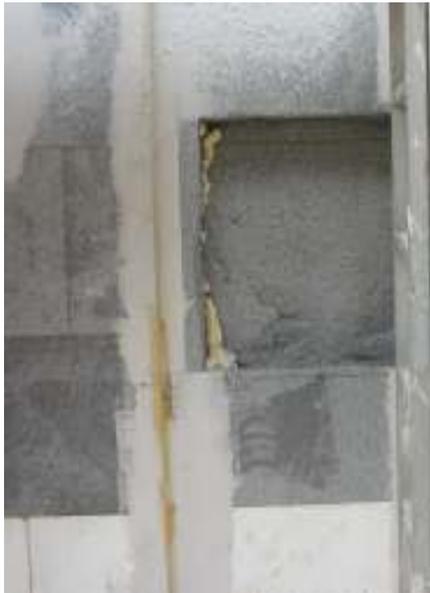
**Abbildung 119: Verjüngung der Dämmschicht wegen Aussparung zur Aufnahme von Briefkästen. Solange eine minimale Dämmschicht von etwa 100 mm stehen bleibt und die Regeldämmstärke größer als 200 mm ist sind solche kleinen Flächen mit geringerer Dämmstärke unproblematisch.**

Für die Nische in der Dämmschicht zur Aufnahme von Briefkästen in Abbildung 119 gilt dies ebenfalls: solange solche Flächen relativ klein bleiben und die verbleibende Dämmschichtstärke nicht weniger als 10 cm beträgt sind sie bauphysikalisch unkritisch und in der Energiebilanz verkraftbar, bzw. wie bei diesen großen Gebäuden kaum bemerkbar. Hinweis: das gilt allerdings nur, solange die Regeldämmstärke mehr als 200 mm beträgt, wie das im vorliegenden Projekt der Fall war.

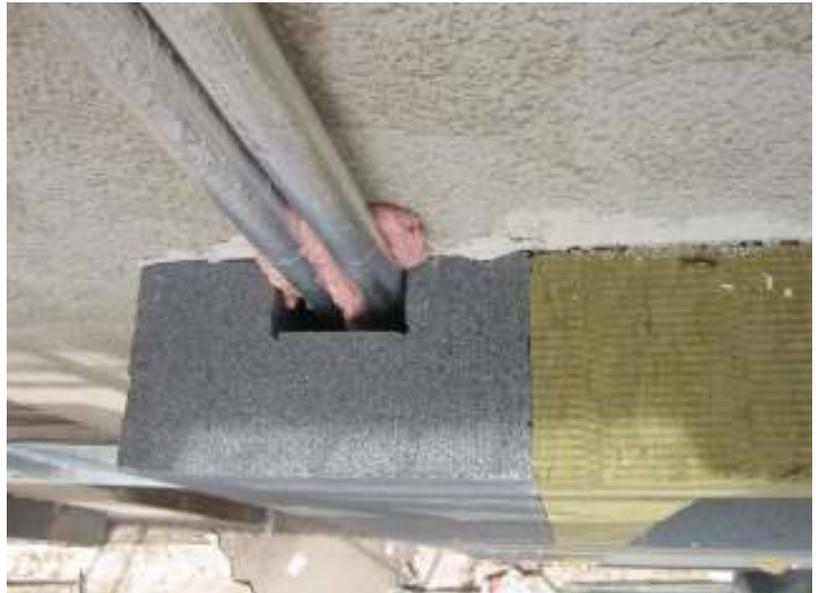
**Abbildung 120: Sie Vor- und Rücklaufleitungen zu den Solar-kollektoren wurden außen in der Dämmebene verlegt, die Hohlräume wurden später noch ausgeschäumt, vgl. Abbildung 116 .**

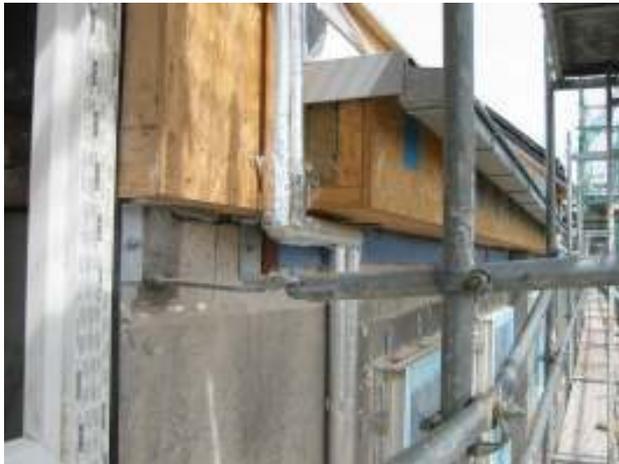
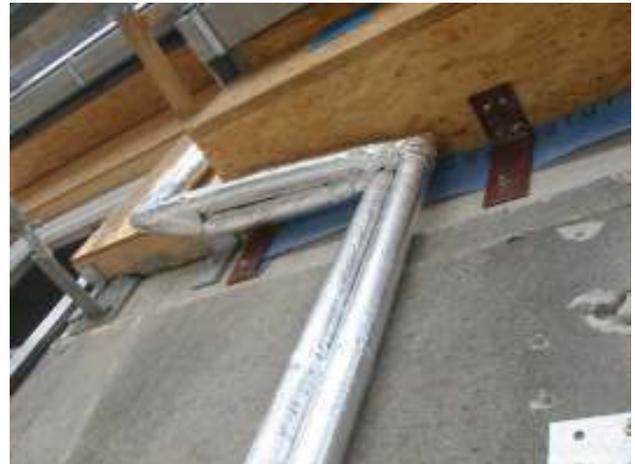
**Abbildung 121: Solarleitungen am Übergang vom DG (Holz-Leichtbau-Elemente) zum Bestandsgebäude. Die Leitungen verschwanden später vollständig hinter der Wärmedämmung.**

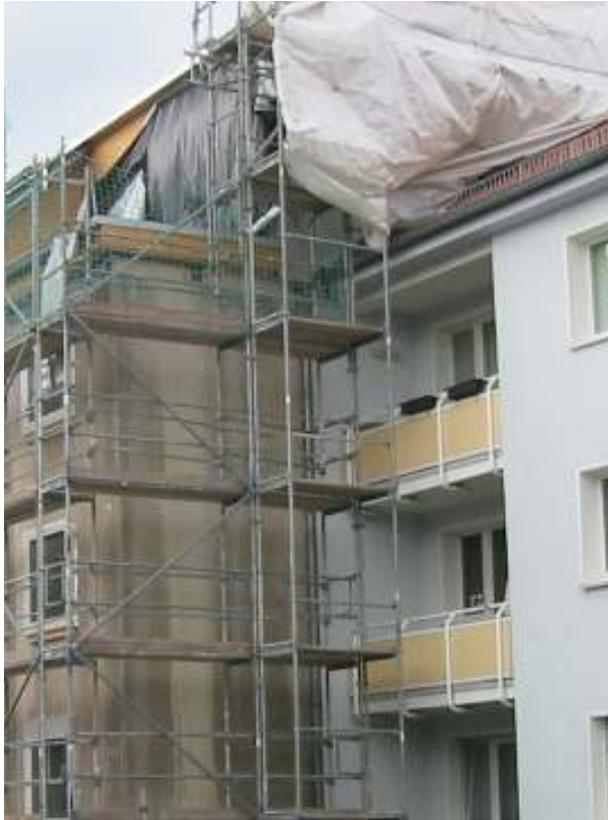
**Abbildung 124:** Anschluss Tevesstraße 36 zum Nachbargebäude Herxheimerstraße während der Bauzeit. Die Trennwand ist auch im Nischenbereich der Balkone zweischalig aufgebaut mit einer hohlen Trennfuge von 20...50 mm.

Die zusätzliche Dämmung im Balkonbereich fehlt auf den Bildern Abbildung 124 noch, wurde aber später nachgerüstet.

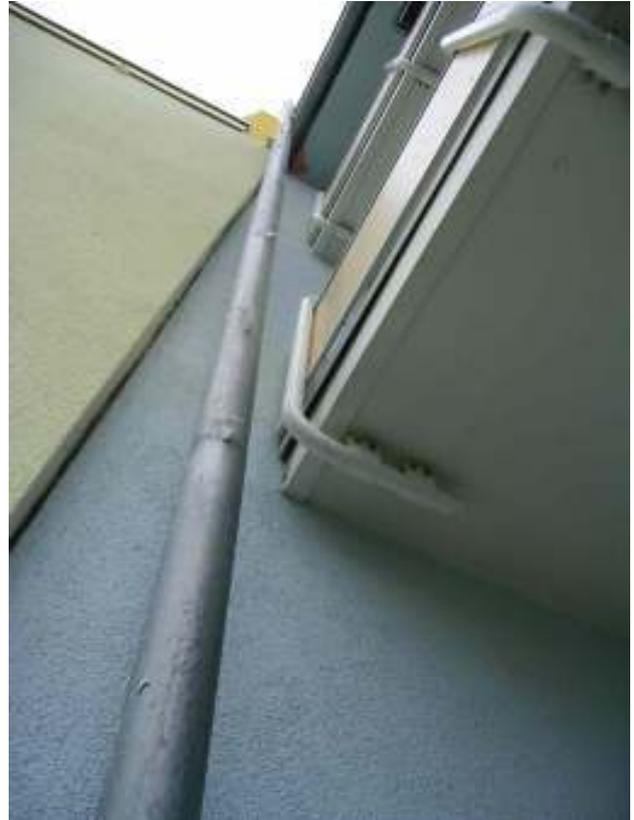
**Abbildung 125:** links im Bild die Dämmung am Gebäude Tevesstraße 36. Im Bereich der Balkone

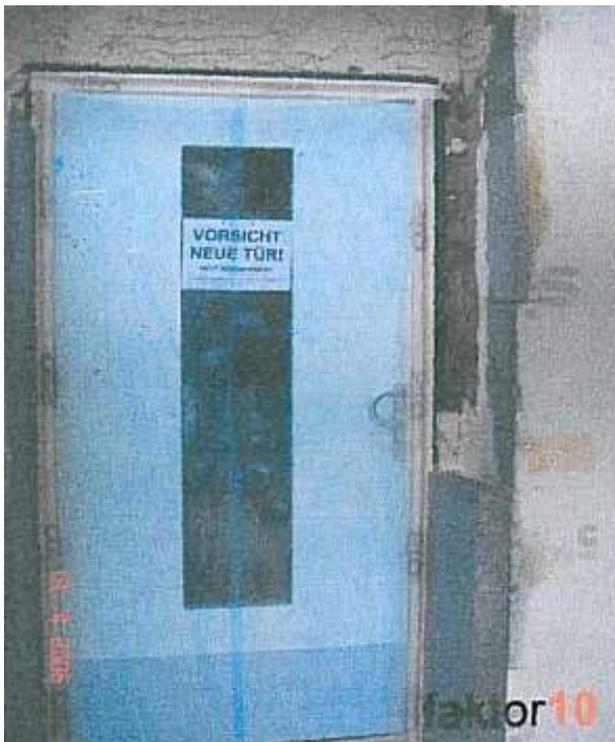
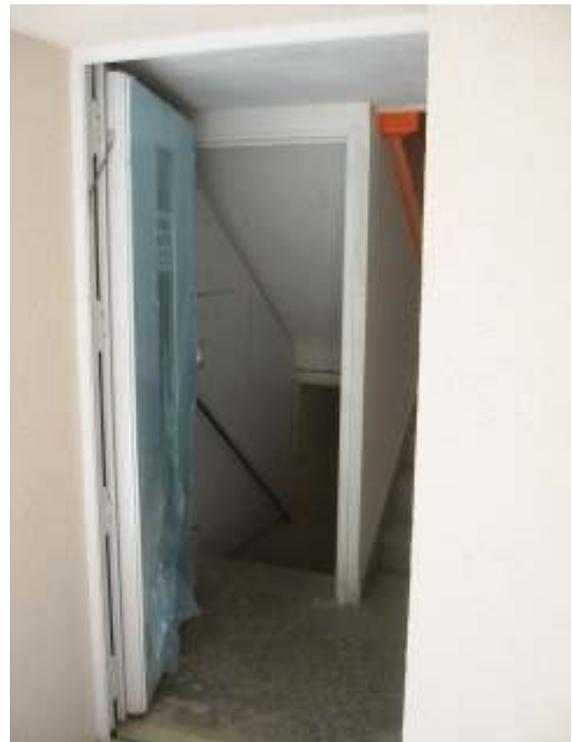
**Abbildung 127: Luftdichter und Wärmebrückenfreier Einbau der Hauseingangstür.**

Die Hauseingangstüre wurde als passivhaustaugliches Element ausgeführt. Die Tür sitzt auf einer Schwelle aus PU-Recyclingmaterial und wie alle Fenster vor dem alten Mauerwerk in der Dämmebene. Die Einbauwärmebrücke konnte somit auf ein Mindestmaß reduziert werden. Die Tür hat umlaufende Dichtungen und an der Schwelle eine elektromechanische Absenkdichtung und ist somit gut luftdicht. Der elektromechanische Schließmechanismus war in der Anfangszeit etwas fehleranfällig.

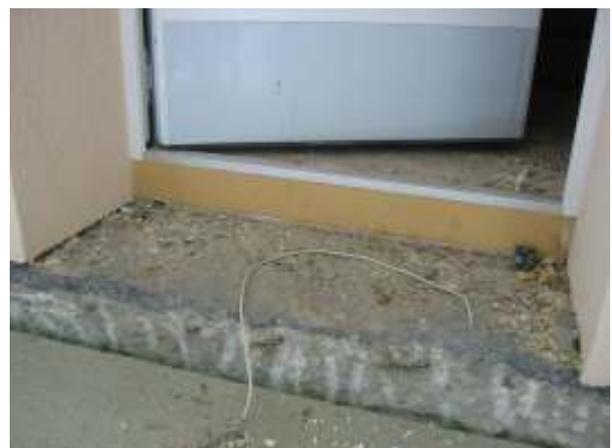
Der Anschlag der alten Haustür wurde fast vollständig entfernt. Der luftdichte Einbau der neuen Tür wurde mit eingeputzten Dichtbändern in Kombination mit Kompribändern und einer Dichtlippe mit einputzbarem Gewebe realisiert.

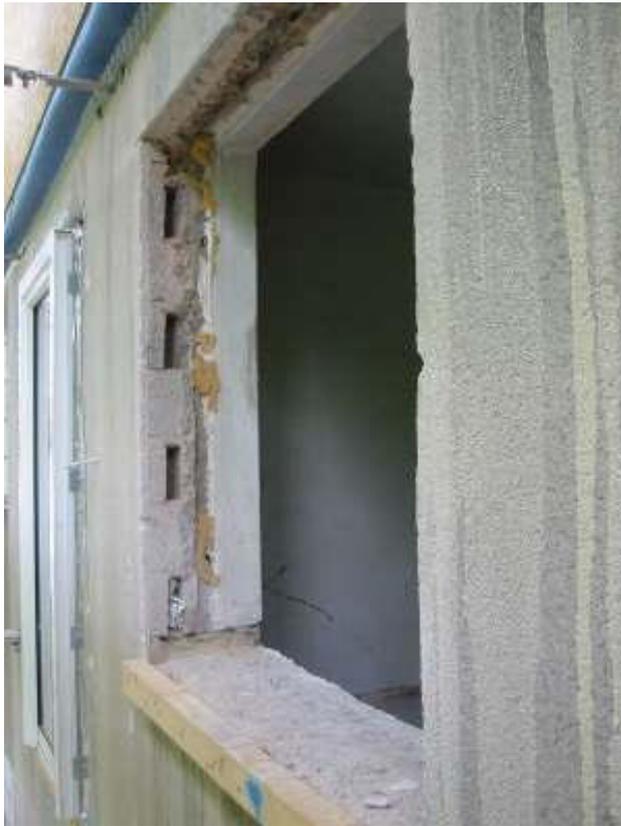
**Abbildung 132: Mauerwerksöffnung nach dem Abbau des alten Anschlags, vorbereitet zum Einbau des neuen Fensters.**

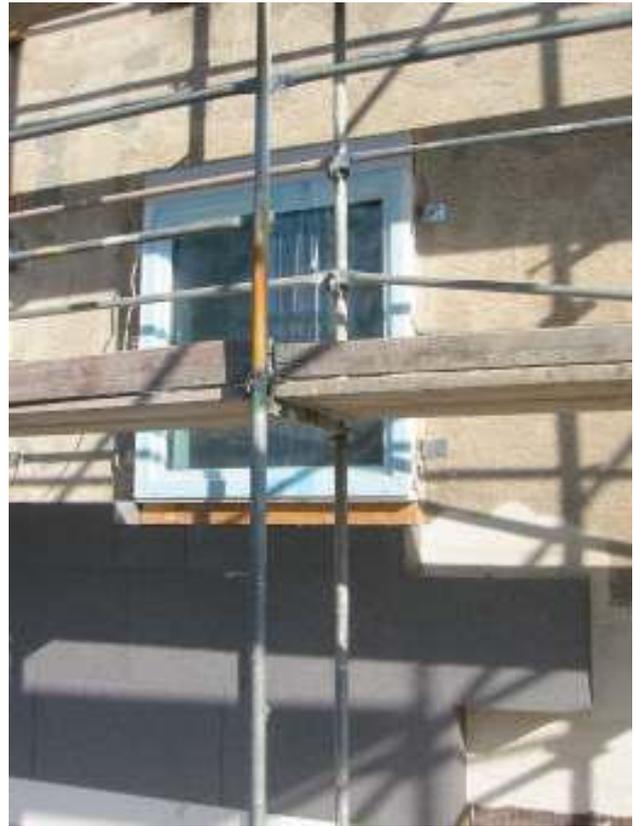
**Abbildung 133: Fenstereinbau in der Dämmebene mit teilweise schon angesetztem Wärmedämmverbundsystem**

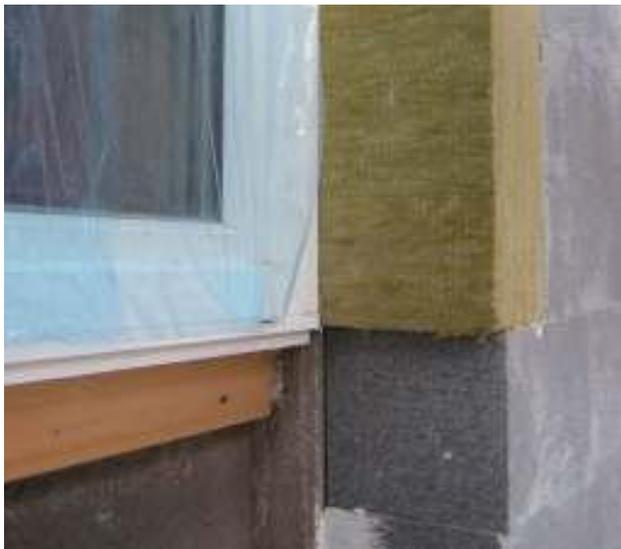
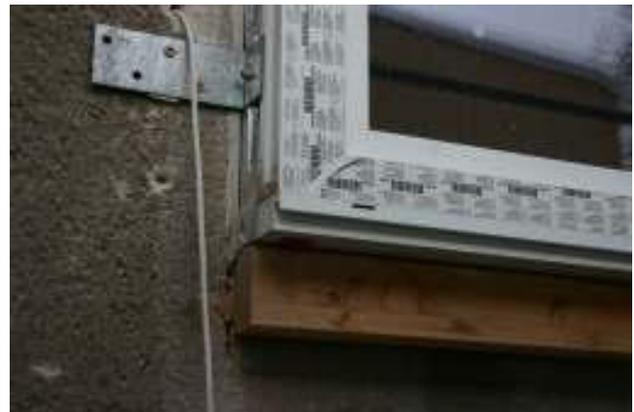
**Abbildung 134: Standard Fenster Einbausituation mit Kantholz als Auflager und Einbauhilfe sowie Stahlwinkeln zur seitlichen Befestigung.**

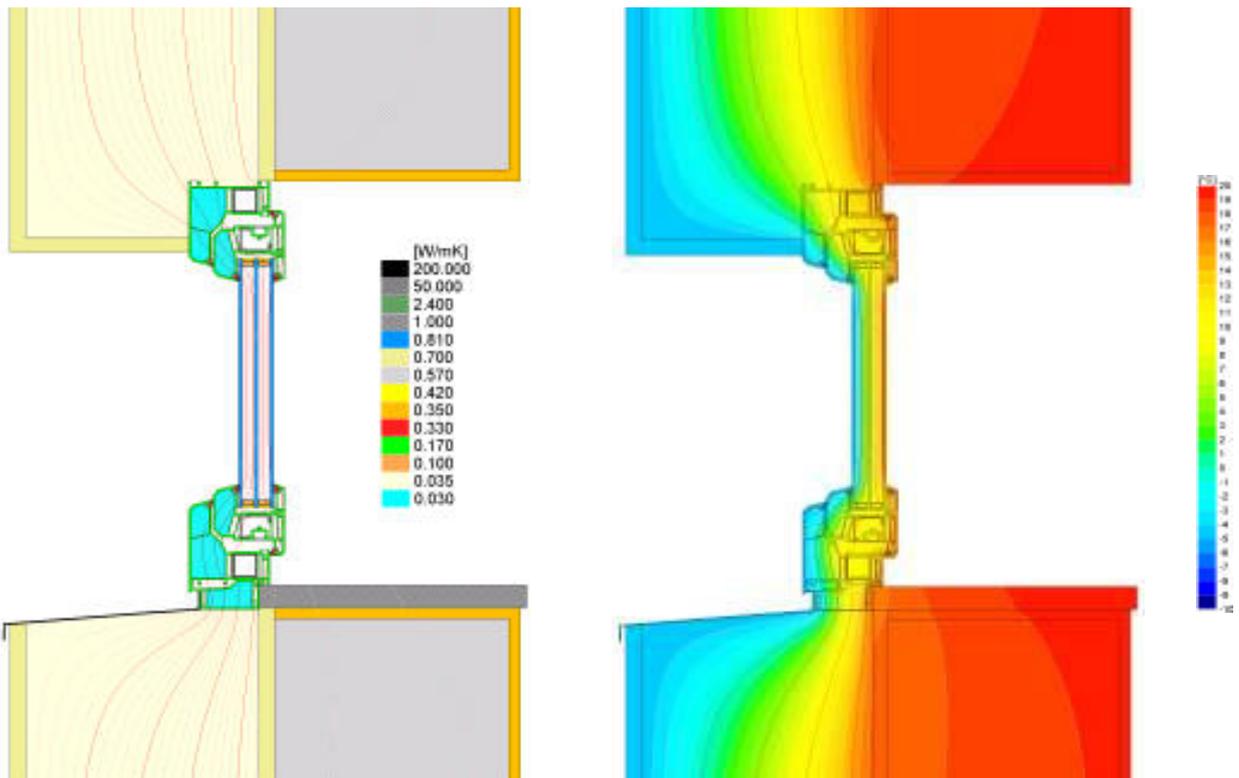
Abbildung 135: vEinbau0. Fenster ganz nach außen in die Dämmebene gerückt.

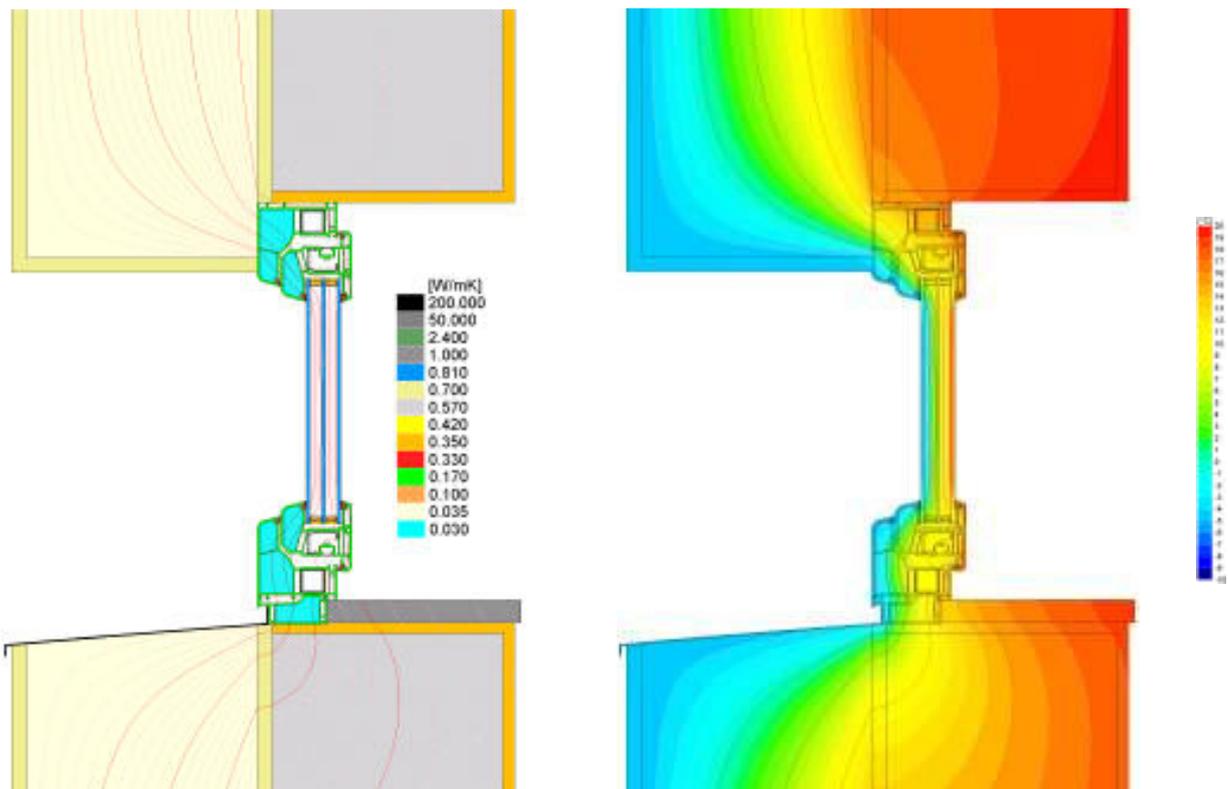
**Abbildung 137: vEinbau2. Fenster außenbündig auf das Mauerwerk gesetzt.**

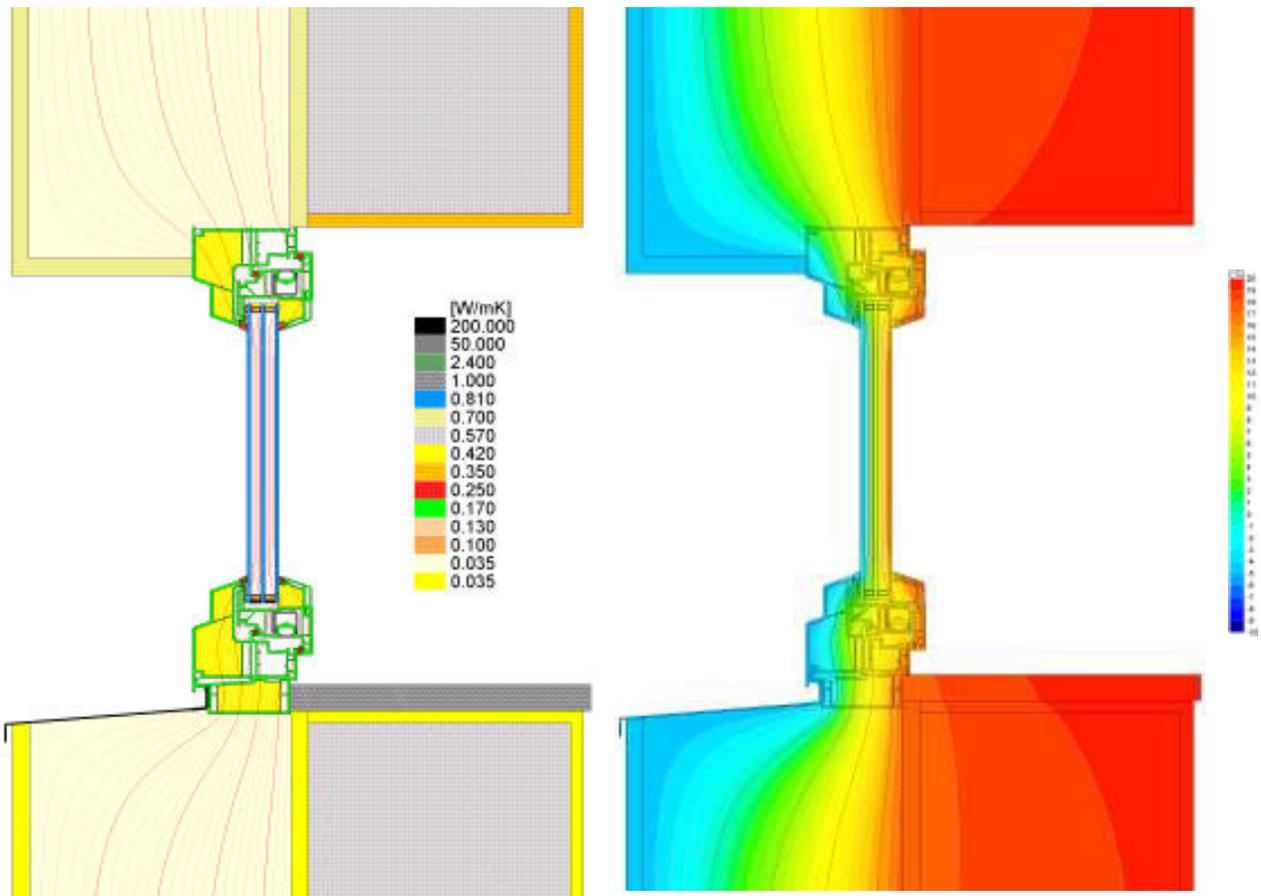
Abbildung 138: rEinbau0. Fenster ganz außen in Dämmebene gesetzt, Rahmen in Laibung und Sturz überdämmt.  $\Psi_{\text{Einbau}}$  (oben/seitlich) = 0,009 W/(mK)

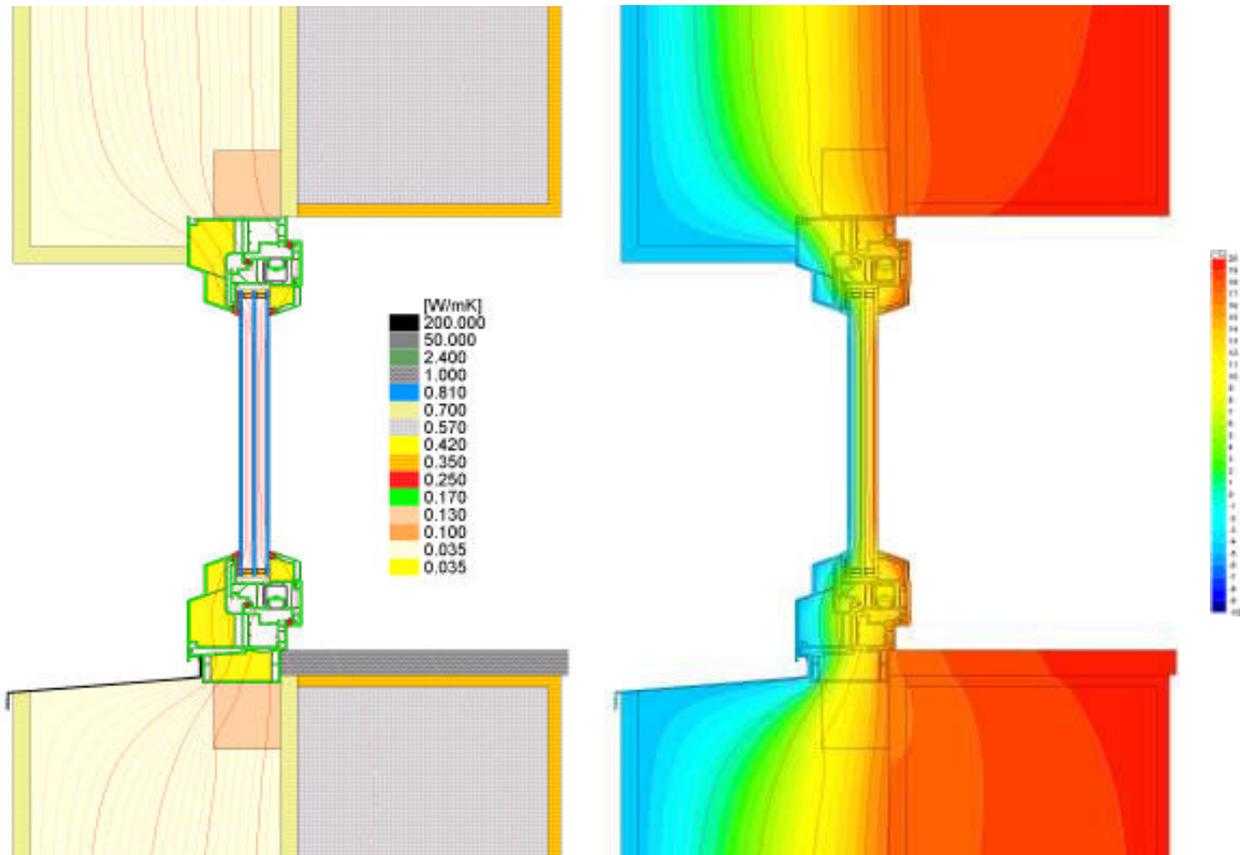
Abbildung 139 oben: rEinbau01, WDVS 300 mm. Fenster ganz außen in der Dämmebene, Kantholz 10 cm x 10 cm als Blindstock rund um das Fenster,

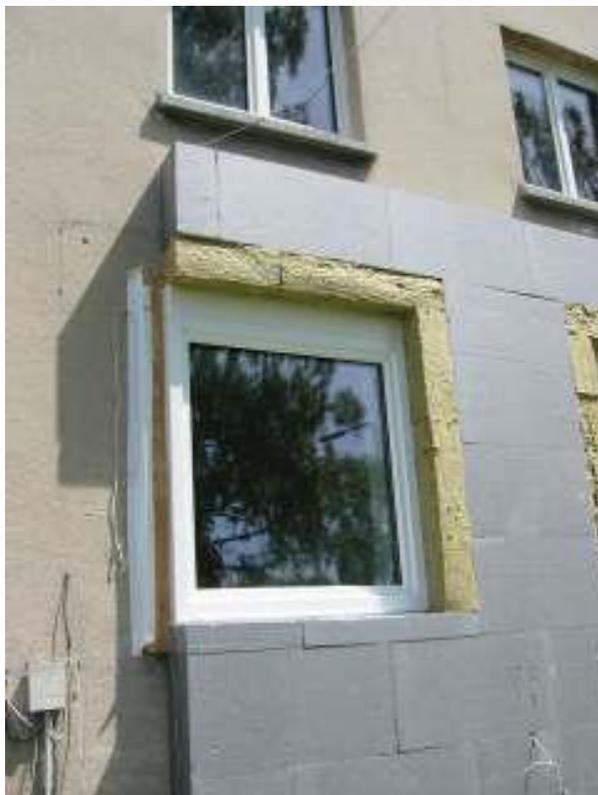
Rahmen in Laibung und Sturz überdämmt.

Der Fenstereinbau wurde im Zuge der Realisierung der Musterwohnung ebenfalls untersucht. Der ursprüngliche Vorschlag war, das Fenster zusammen mit einem Einbaurahmen aus Holz komplett zu montieren wie in Abbildung 139 dargestellt und in Abbildung 142 berechnet. Dieser Ansatz wurde verworfen, weil das Gewicht dieser Elemente viel zu groß gewesen wäre und der Platz hinter dem Gerüst nicht ausgereicht hätte, um mit den Elementen zu hantieren.

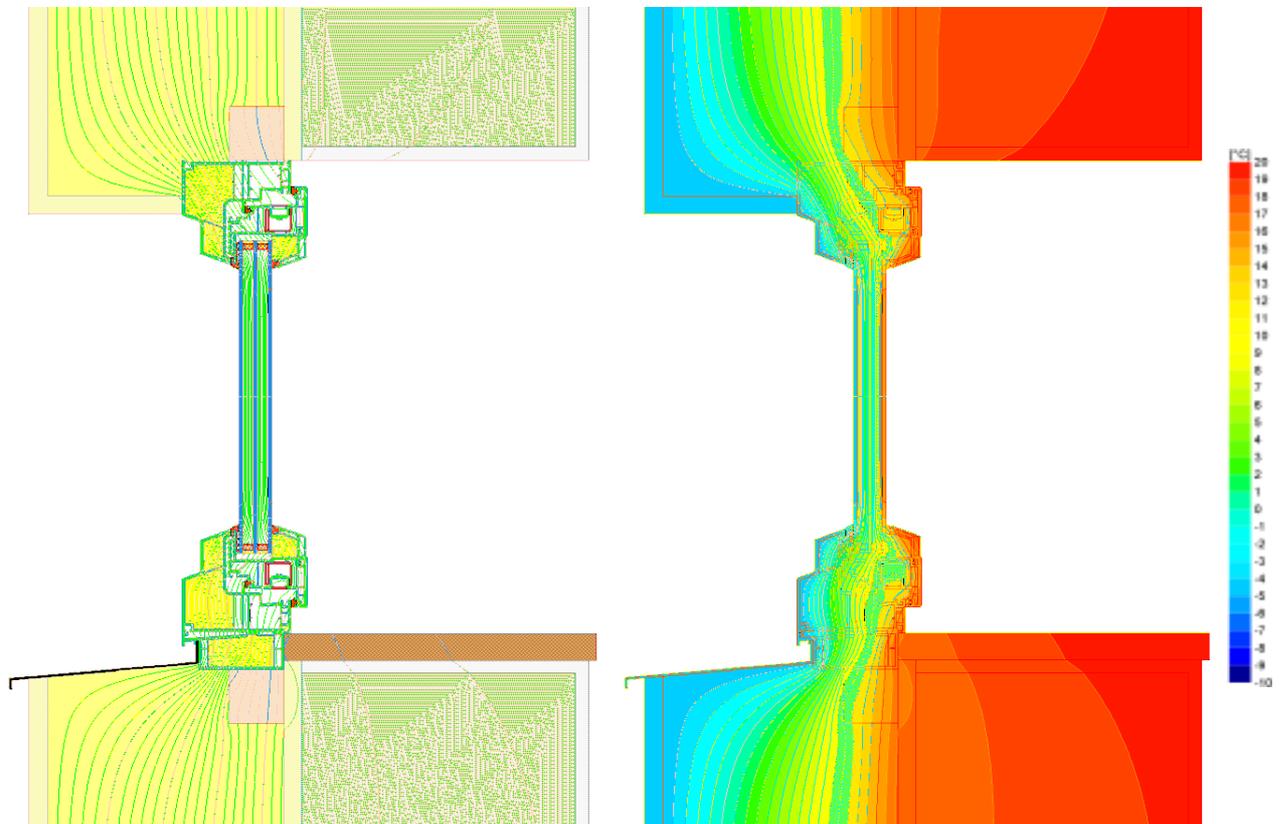
**Abbildung 142: rEinbau02, 260 mm WDVS. Fenster in der Dämmebene, Kanthölzer 6 cm x 6 cm umlaufend als Blindstock, Rahmen in Laibung und Sturz voll überdämmt.**

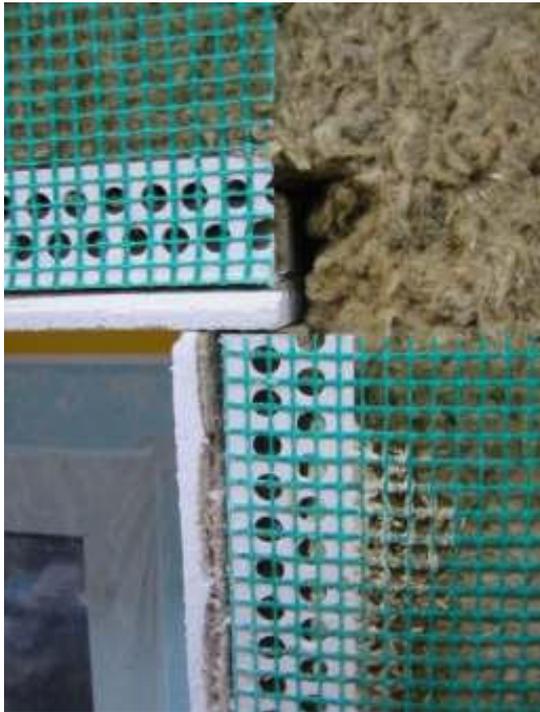
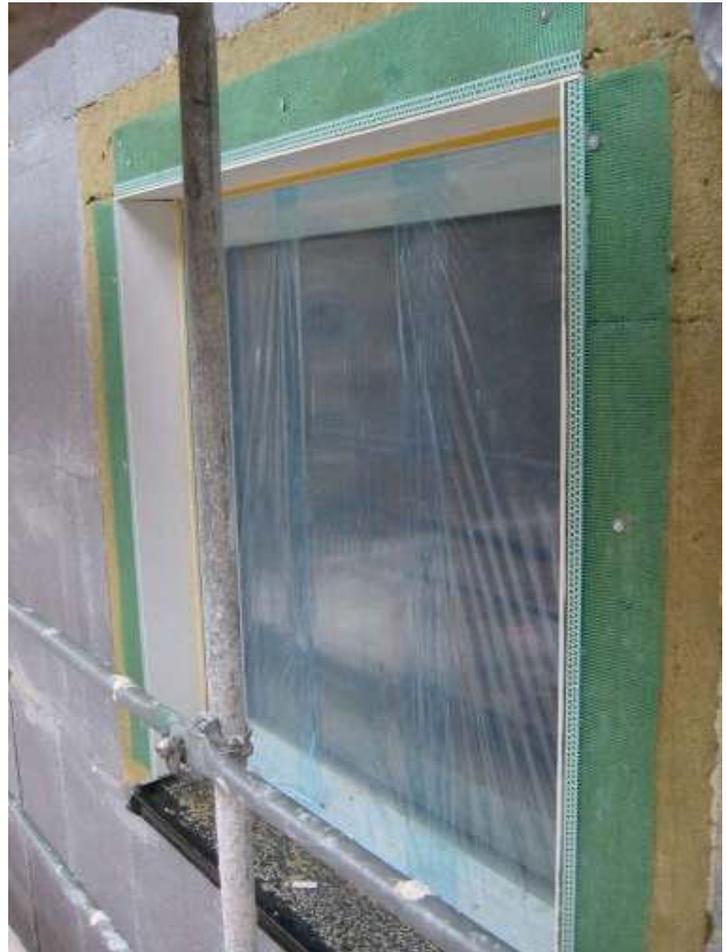
**Abbildung 143:** Rechts: gedämmte Laibungsplatten zur rationellen Herstellung der Oberflächen in der Fensterlaibung. Gleichzeitig dient die 3 cm starke Dämmung der Überdämmung des Fensterrahmens, vgl. Abbildung 142. Oben: Detailaufnahme.

Die Überdämmung der Fensterrahmen in der Laibung wurde mit vorgefertigten verputzten Laibungsdämmplatten realisiert, vgl. Abbildung 143. Dies erspart ein Ausklinken der Dämmplatten, was baupraktisch bei den Mineralwollestreifen rund um die Fenster nur sehr schwierig realisierbar gewesen wäre. Außerdem können mit diesen Platten die Oberflächen in den Laibungen rationell hergestellt werden. In Abbildung 144 rechts sind Endschienen auf dem Rahmen dargestellt, welche die Platten aufnehmen, daneben erkennt man wie die Laibungsplatte gesetzt wurde.

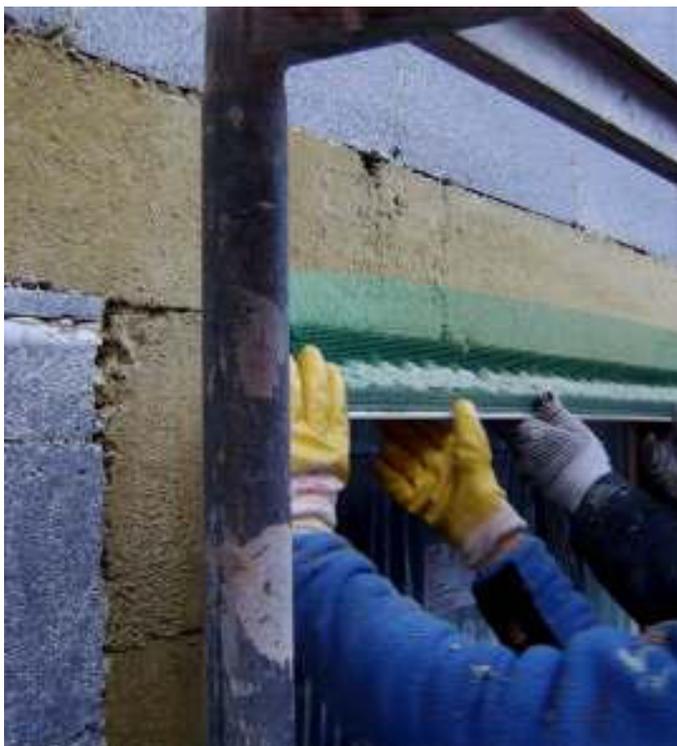
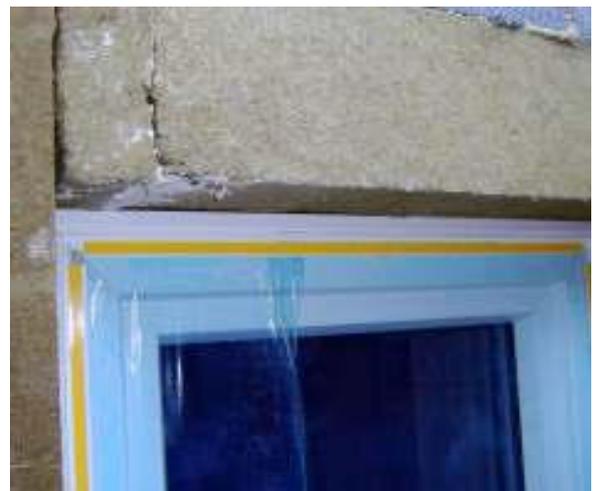
**Abbildung 144:** links: Montage der gedämmten Laibungsplatten mittels PU-Kleber. Rechts: Putzendschienen zur Aufnahme der Laibungsplatten. Fotos[faktor10]

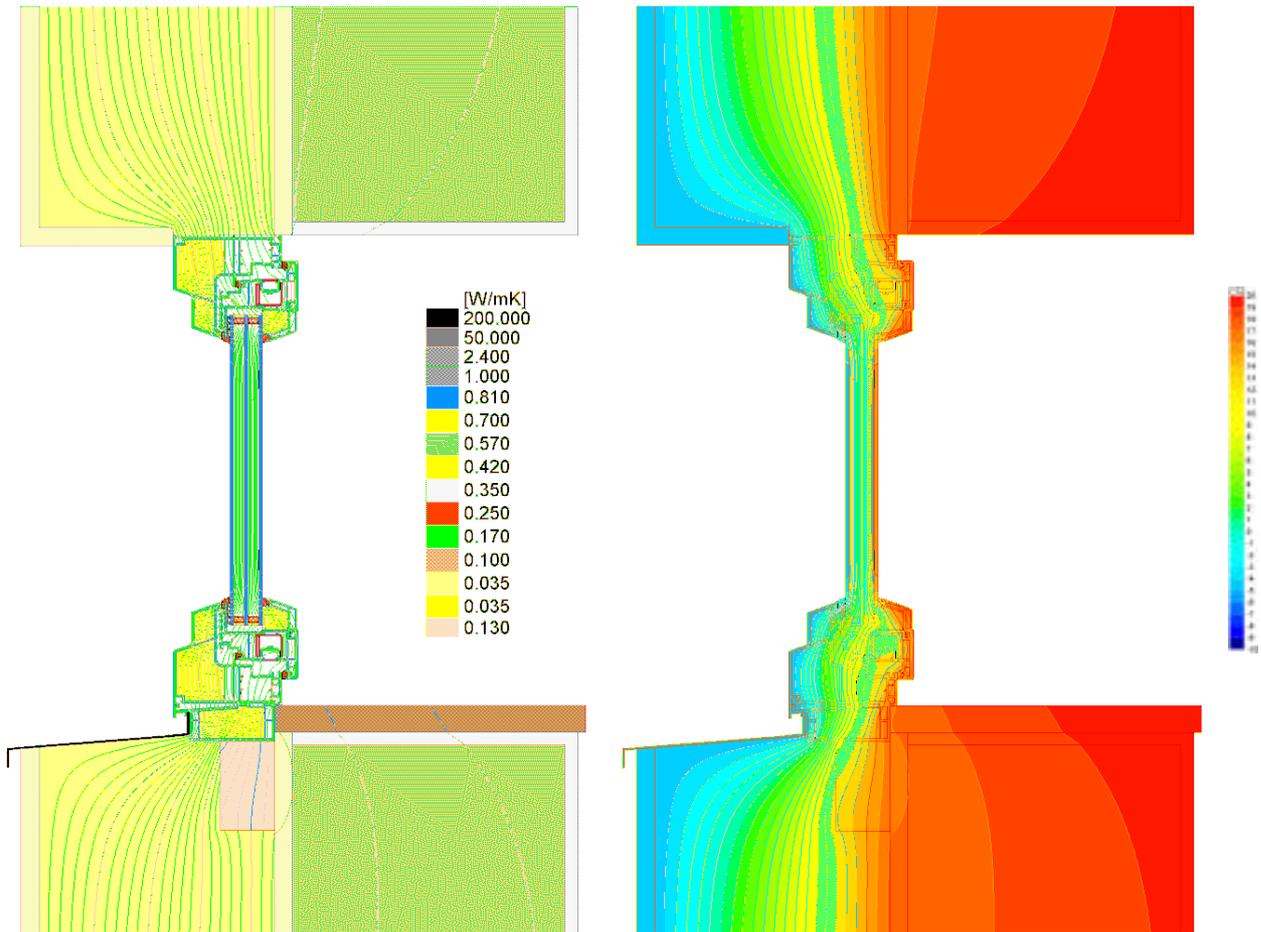
Abbildung 145: rEinbau03 WDVS 260 mm. Fenster in der Dämmebene angeordnet, unter dem Brüstungsprofil ein Kantholz 6 cm x 10 cm als Auflager, Rahmen in Laibung und Sturz nicht überdämmt.  
 $\Psi_{\text{Einbau (oben/seitlich)}} = 0,016 \text{ W/(mK)}$   
 $\Psi_{\text{Einbau (unten)}} = 0,053 \text{ W/(mK)}$   
 Mittelwert:  $\Psi_{\text{Einbau}} = 0,024 \text{ W/(m}^2\text{K)}$   
 Fenster-U-Wert  $U_{\text{W}} = 0,86 \text{ W/(m}^2\text{K)}$   
 $\vartheta_{\text{min (innen)}} = 15,1 \text{ }^\circ\text{C}$  am Brüstungsanschluss,  
 $\vartheta_{\text{min (Holz)}} = 3,4 \text{ }^\circ\text{C}$   
 $\vartheta_{\text{min (innen)}} = 15,4 \text{ }^\circ\text{C}$  an Sturz/Laibung  
 $U_{\text{Wand}} = 0,122 \text{ W/(m}^2\text{K)}$ .

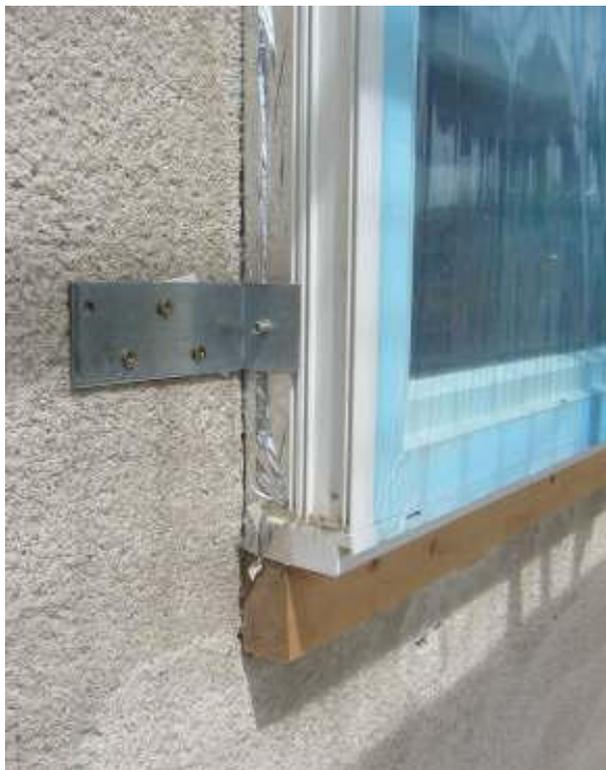
Unten links: Kantholz als Auflager für die Fenster. Diese Lösung ist auch baupraktisch optimal, da so das Auflager einfach nivelliert und das Fenster anschließend zur Montage darauf abgestellt werden kann. Die Befestigung mit Winkeln geschieht additiv.

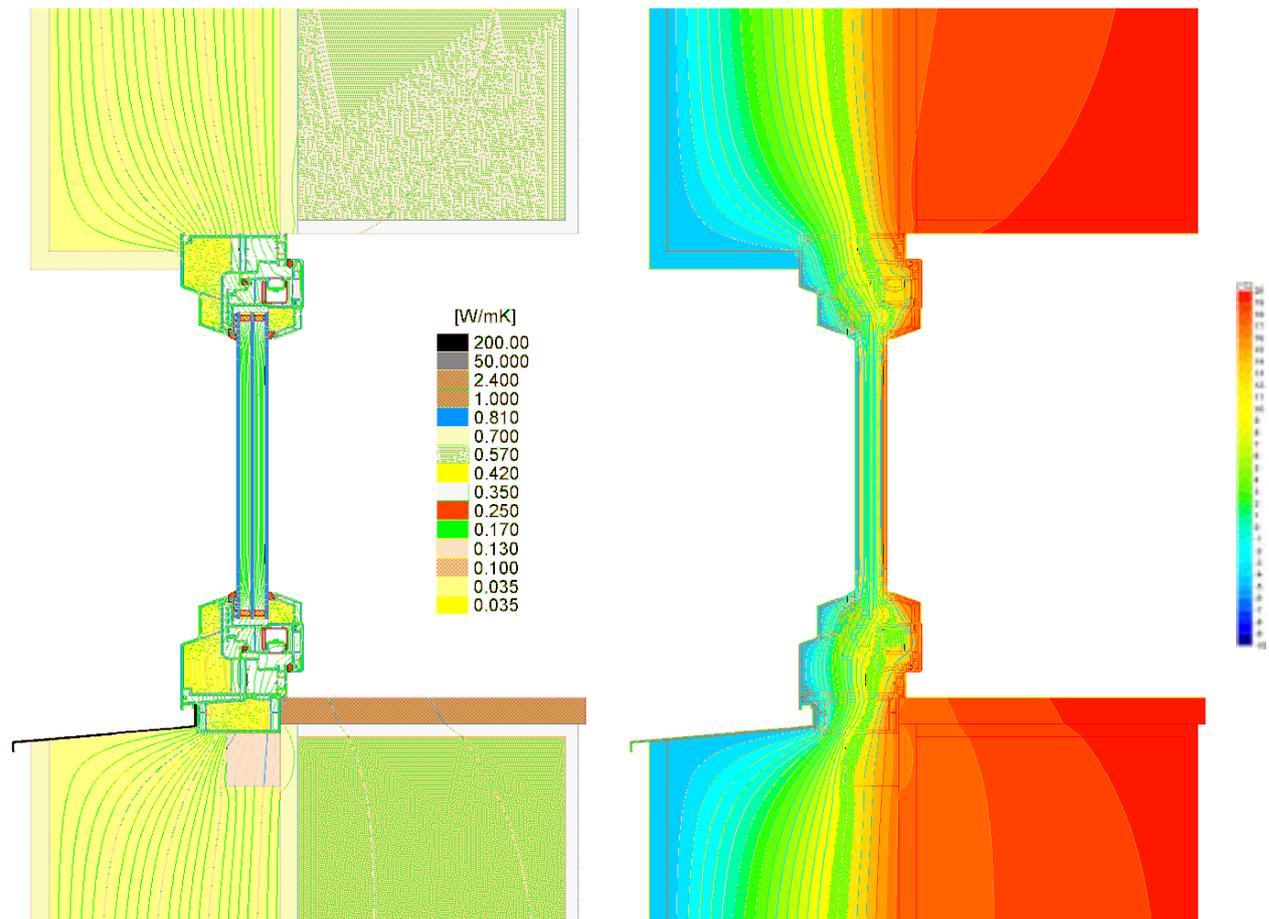
Abbildung 146: rEinbau031(oben) Einbau02(unten) WDVS 260 mm. Fenster in der Dämmebene, unter dem Brüstungsprofil ein Kantholz 6 cm x 6 cm als Auflager, Rahmen in Laibung und Sturz etwa 3 cm überdämmt.

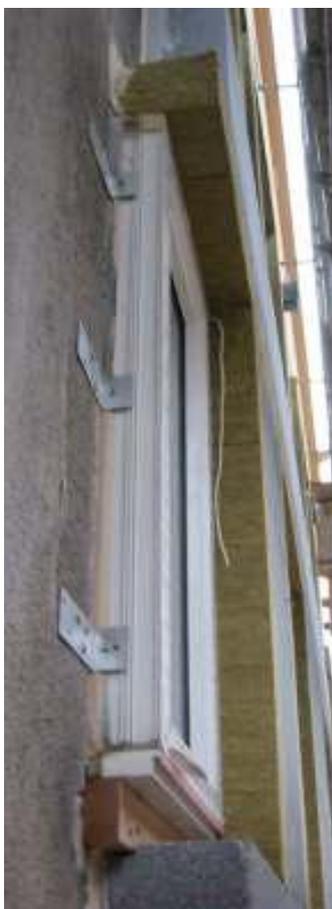
$\Psi_{\text{Einbau (oben/seitlich)}} = 0,011 \text{ W/(mK)}$

Unten links: Ansicht eines eingebauten Fensterrahmens. Die Wanddämmung fehlt noch teilweise.

Schließlich wurde der Einbau wie in Abbildung 146 realisiert. Der Rahmen ist seitlich und oben leicht überdämmt. Es wird nur eine Holzbohle unter dem Brüstungsprofil realisiert. Diese Bohle kann sehr einfach nivelliert und befestigt werden. Anschließend kann das ganze Fensterelement dort einfach aufgesetzt und seitlich mit Stahlwinkeln zusätzlich verschraubt werden.

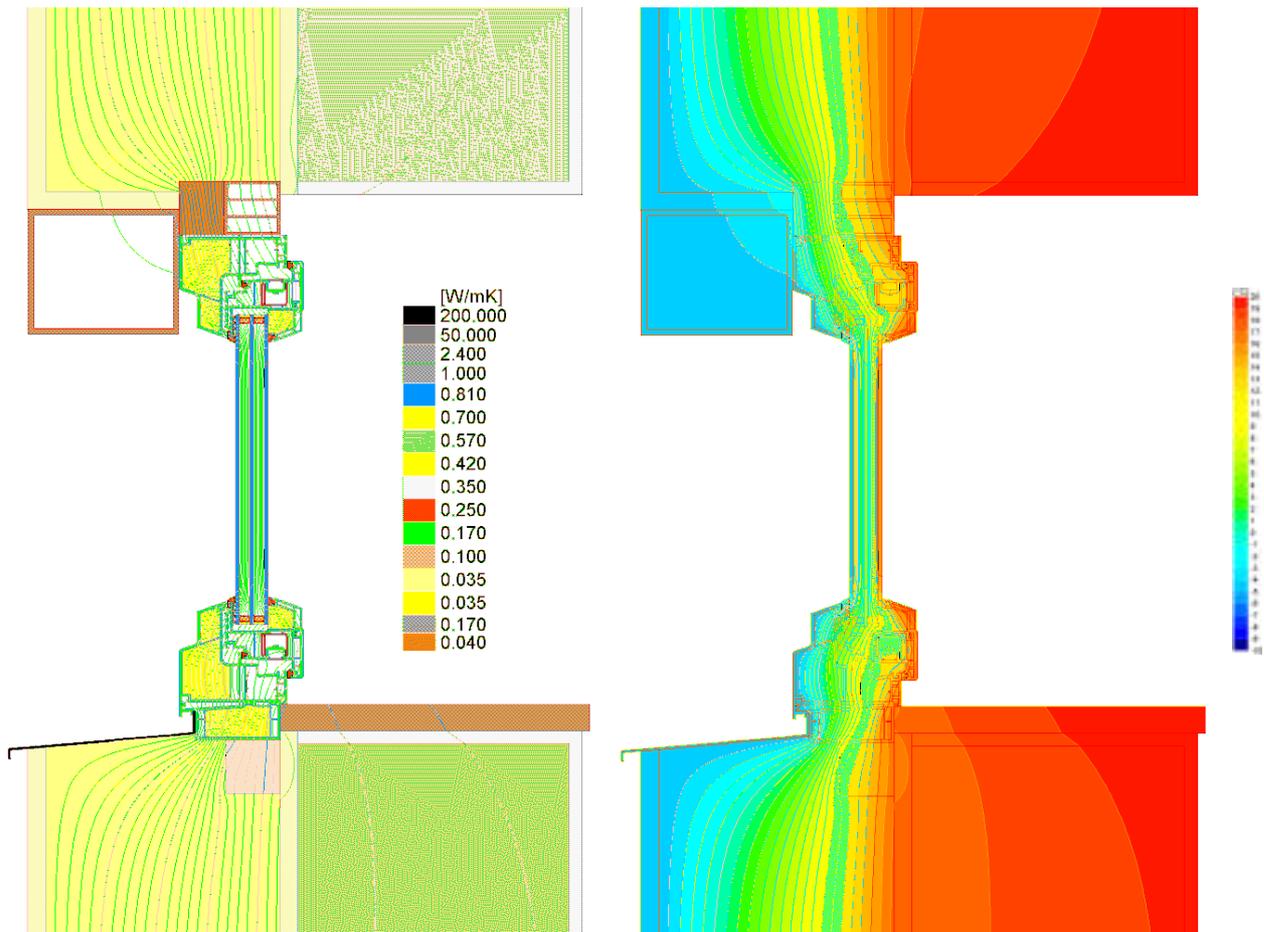
Abbildung 147: rEinbau04. Rollläden, Fenster in der Dämmebene platziert, unter dem Brüstungsprofil ein Kantholz 6 cm x 6 cm als Auflager.

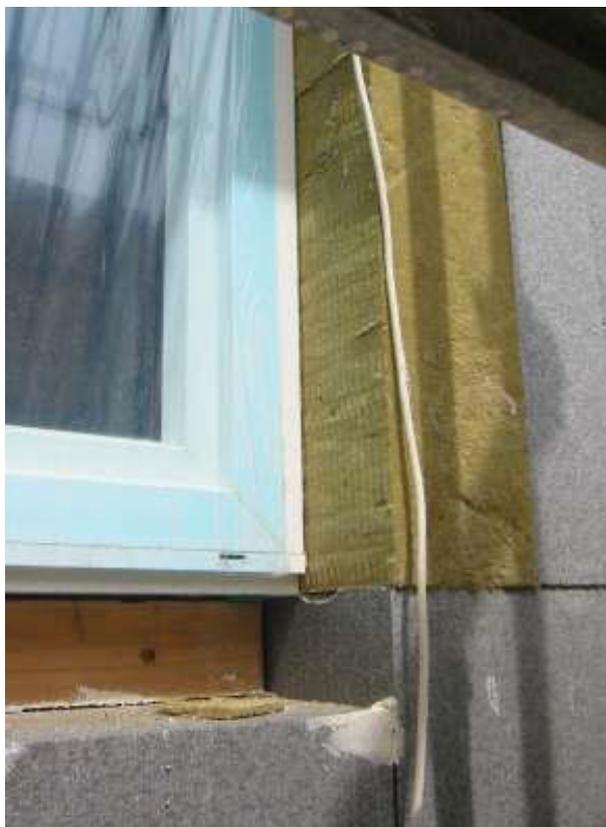
$\Psi_{\text{Einbau (oben)}} = 0,040 \text{ W/(mK)}$

Unten links: Eingebautes Fenster nach dem Anbringen der Dämmung. Neben dem Fenster in Laibung und Sturz sind aus Brandschutzgründen Mineralwollestreifen angebracht. Die Rahmen wurde in Laibung und Sturz mit fertig verputzten Laibungsdämmplatten mit 3cm Stärke überdämmt, vgl.

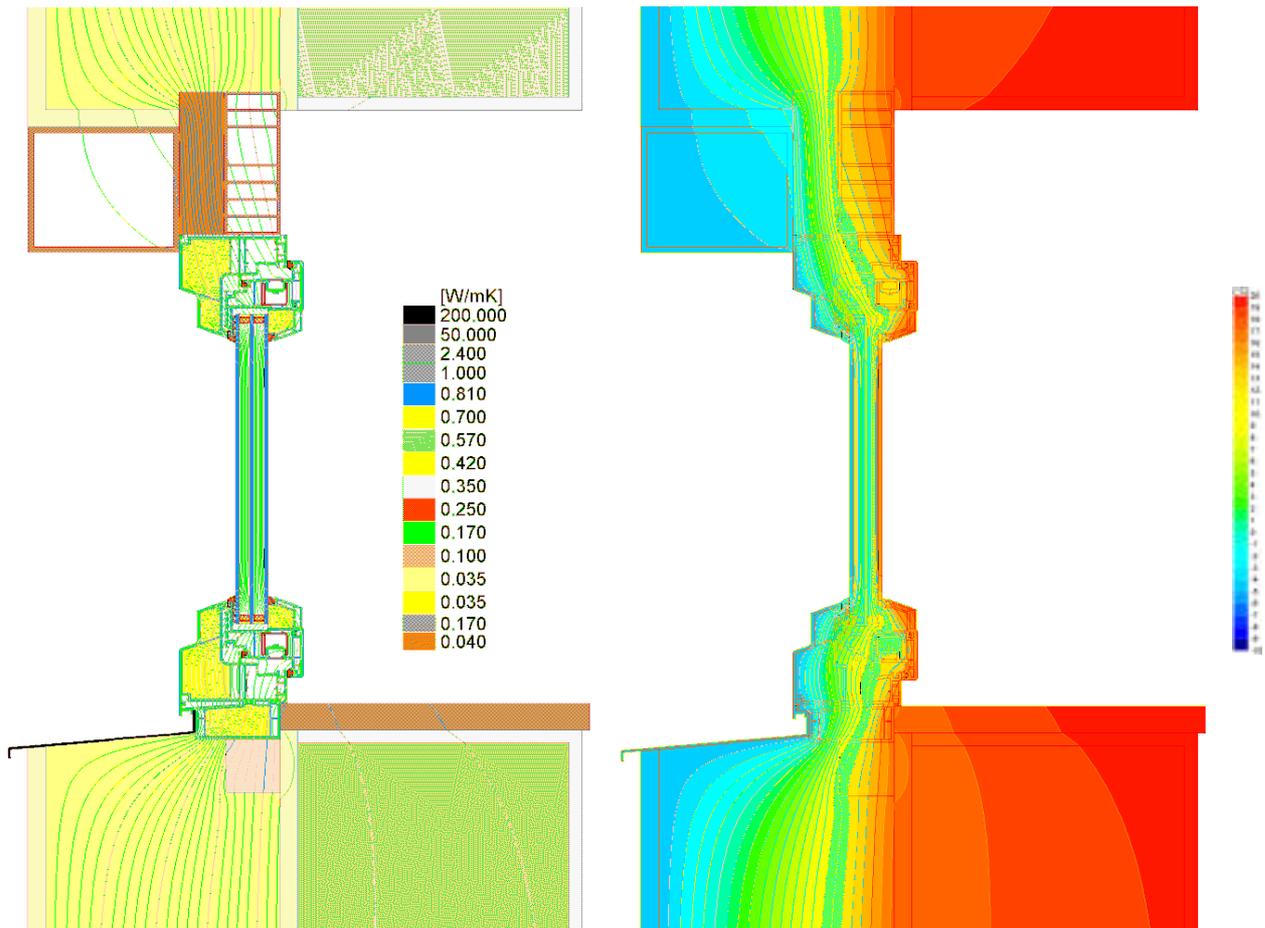
Abbildung 148: rEinbau05. Rollladen Sturzprofil mit Aufdopplung zusätzlich mit PU-Platte gedämmt. Fenster in der Dämmebene, unter dem Rahmen ein Kantholz 60 cm x 6 cm als Auflager.
