# Sanierung mit Passivhauskomponenten

## Planungsbegleitende Beratung und Qualitätssicherung Tevesstraße Frankfurt a.M.

Darmstadt; Februar 2009

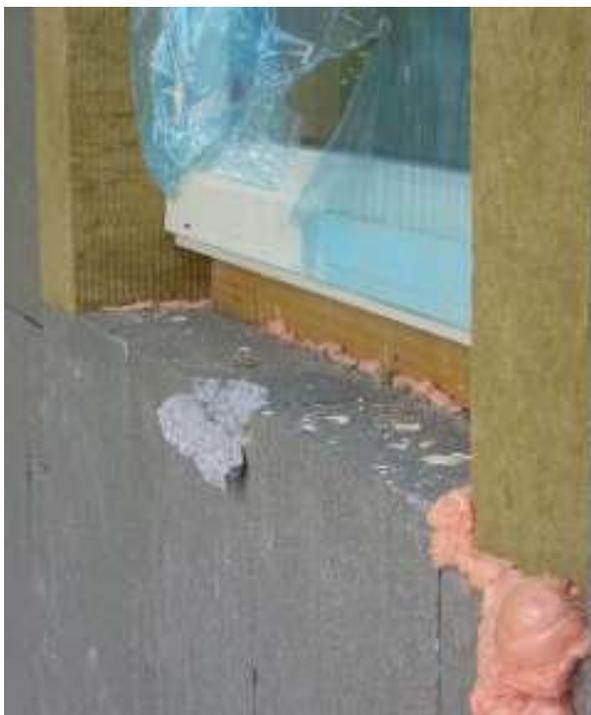
Abbildung 148: rEinbau05. Rollladen Sturzprofil mit Aufdopplung zusätzlich mit PU-Platte gedämmt. Fenster in der Dämmebene, unter dem Rahmen ein Kantholz 60 cm x 6 cm als Auflager.

$\Psi_{\text{Einbau (oben)}} = 0,080 \text{ W/(mK)}$

Unten links: Eingebautes Fenster nach dem Anbringen der Dämmung

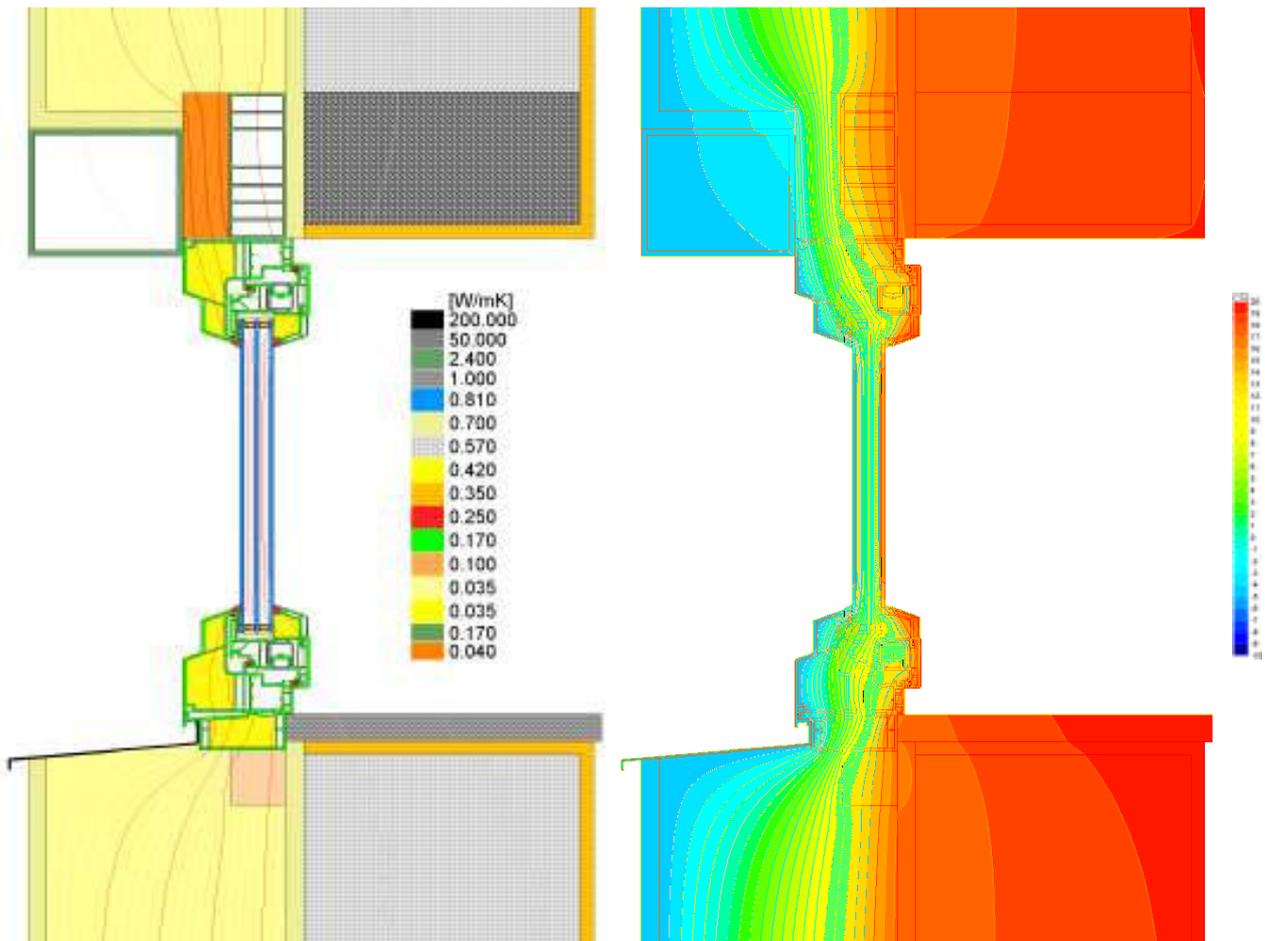
Abbildung 149: rEinbau06. Rollladen, Sturzprofil mit Aufdopplung zusätzlich mit PU-Platte gedämmt. Fenster in der Dämmebene, unter dem Rahmen ein Kantholz als Auflager.

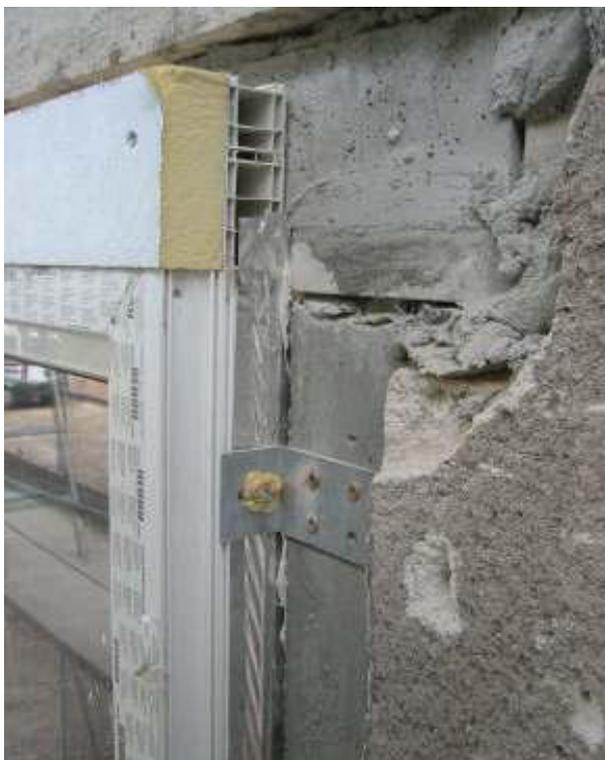
$\Psi_{\text{Einbau (oben)}} = 0,077 \text{ W/(mK)}$

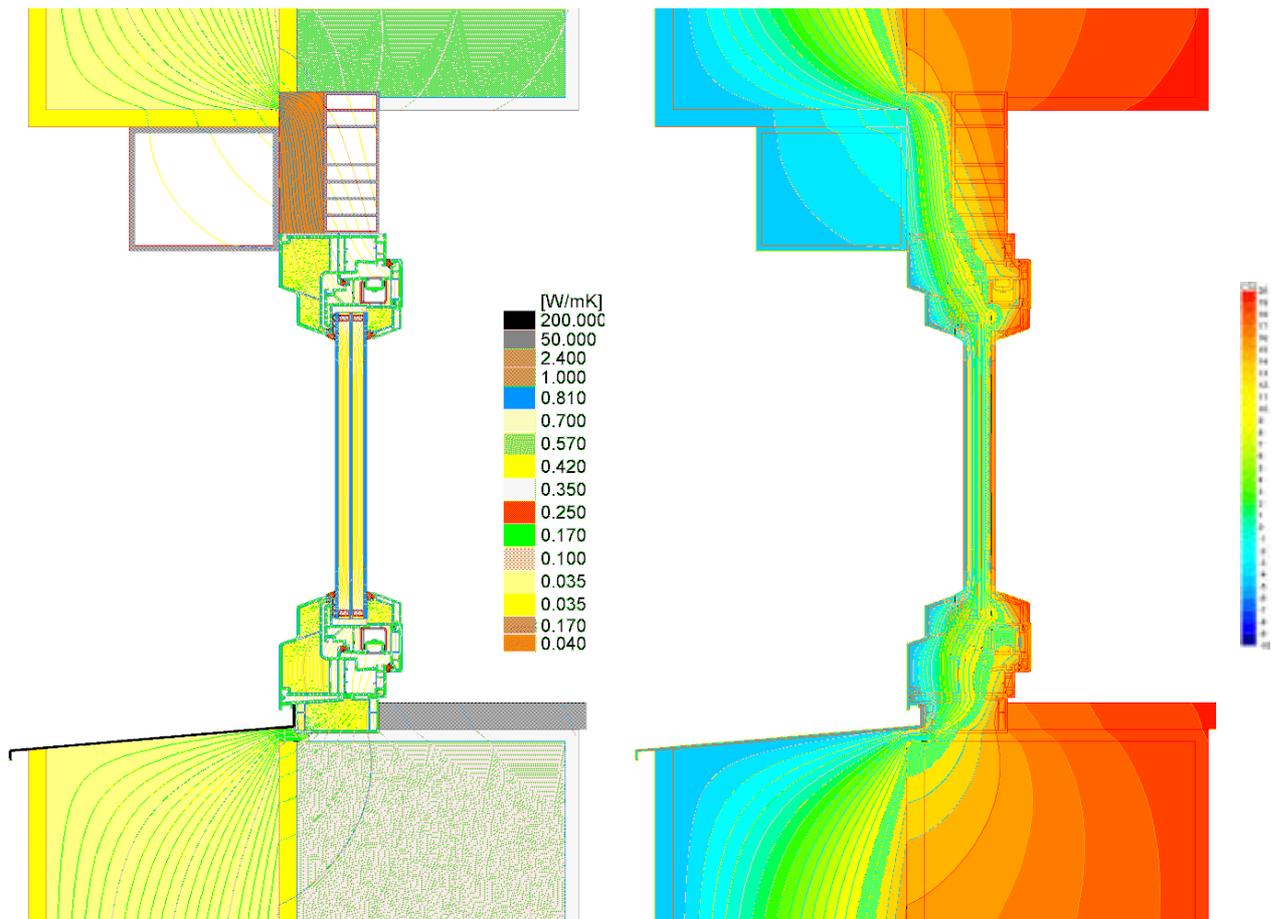
Abbildung 150: rEinbau051. Rollläden, Fenster voll eingerückt in das Mauerwerk. In Laibung nicht überdämmt. Extreme Wärmebrücke am Fensterbankanschluss.

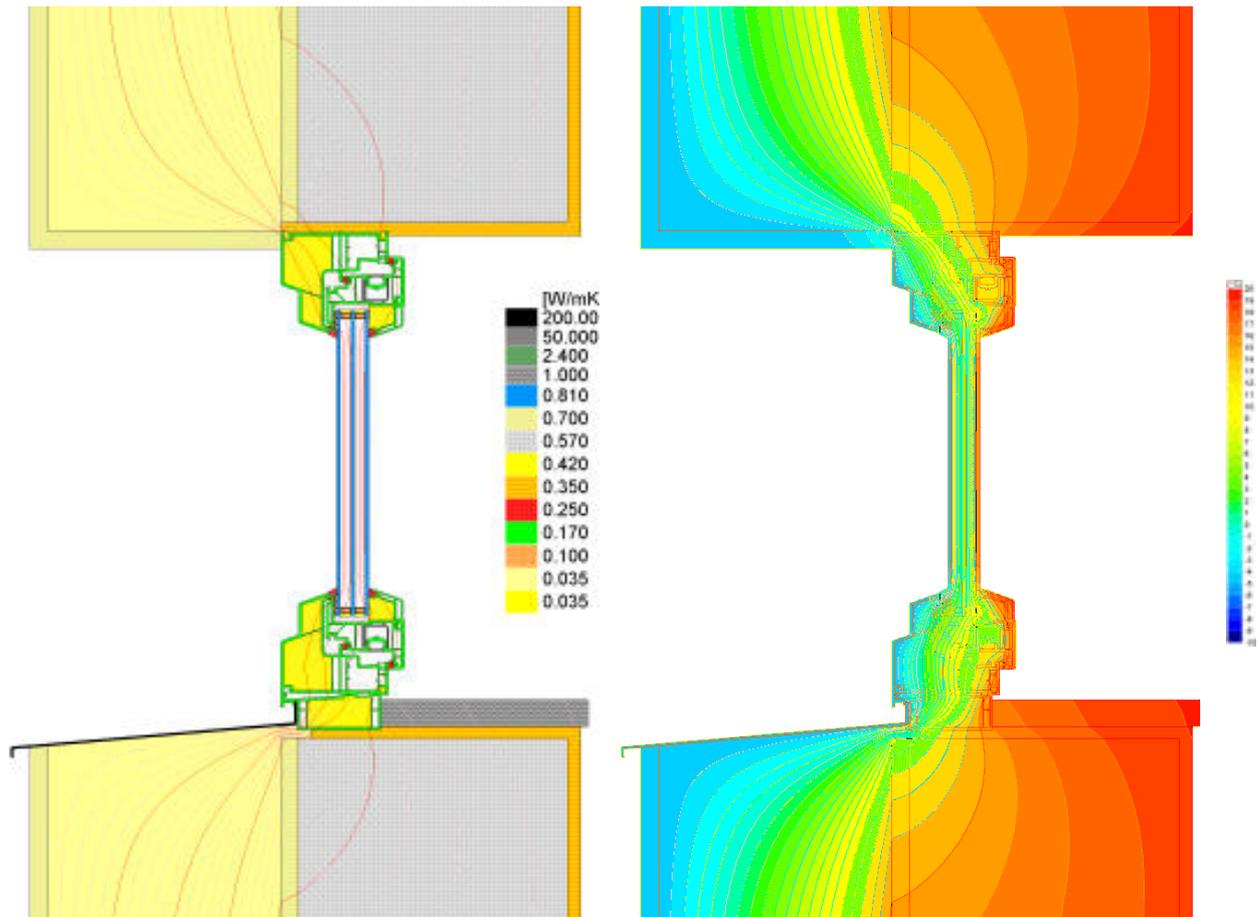
Abbildung 151: rEinbau21. Fenster eingerückt auf Mauerwerk. In Laibung nicht überdämmt. Extreme Wärmebrücke am Fensterbankanschluss.

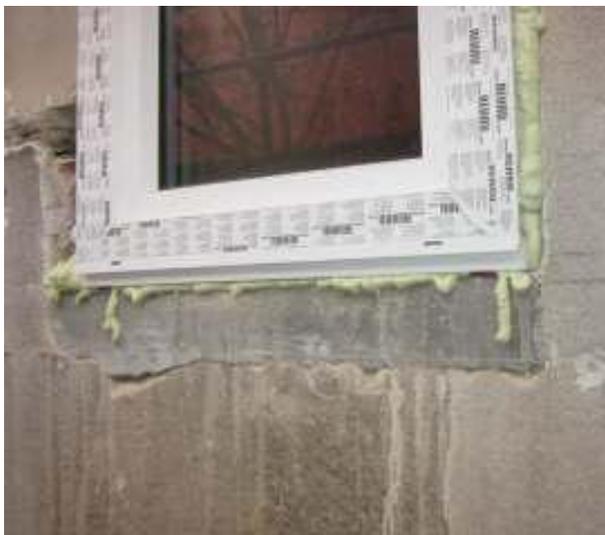
$\Psi_{\text{Einbau (oben/seitlich)}} = 0,111 \text{ W/(mK)}$

Später wurde hier die Betonkonsole wieder ausgestemmt und an deren Stelle Dämmstoff eingebracht, siehe Abbildung 153 f

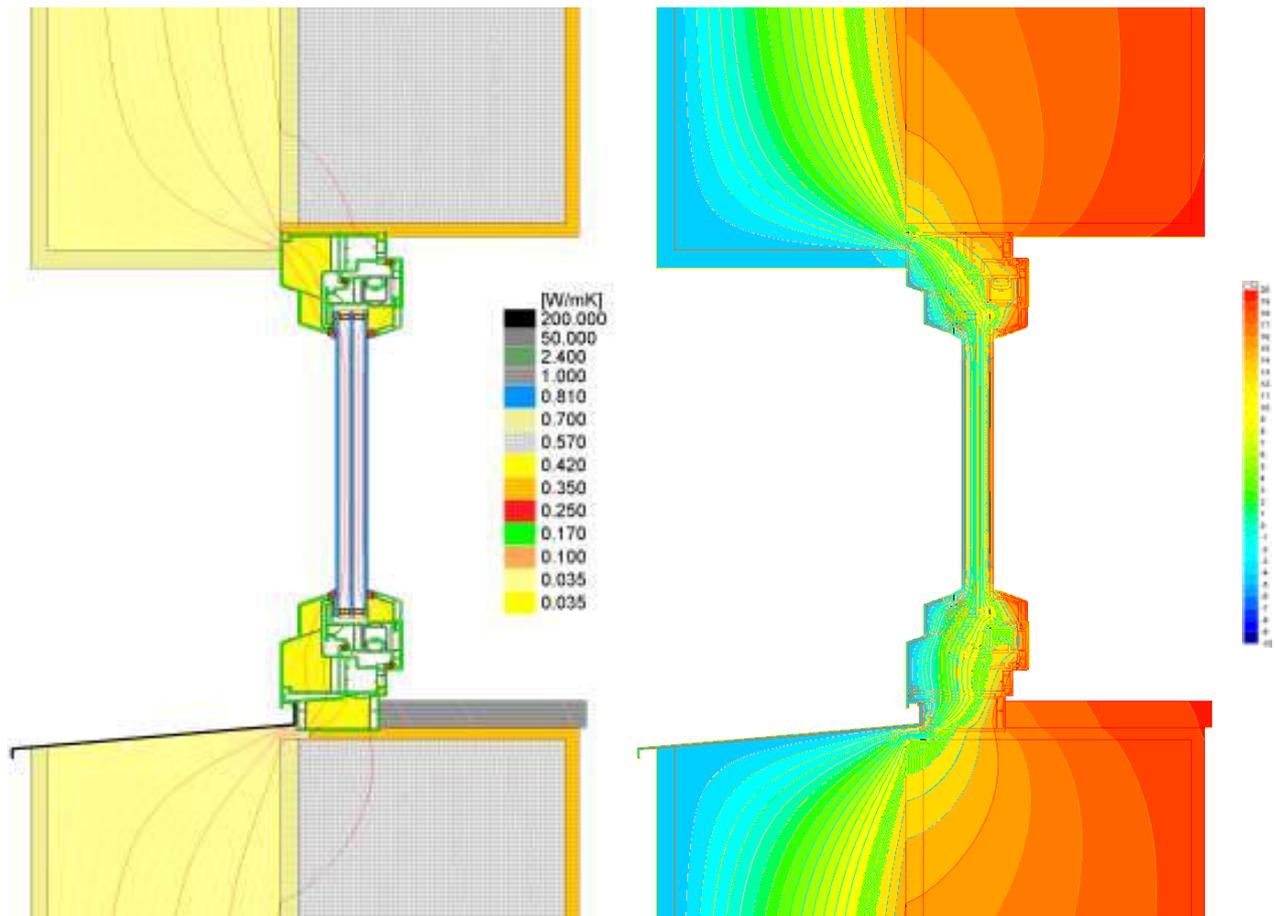
Abbildung 152: rEinbau211. Fenster eingerückt in das Mauerwerk. In Laibung etwa 3 cm überdämmt. Die Wärmebrückenwirkung in Laibung und Sturz kann damit merklich vermindert werden. Die Einrückung des Fensters ins Mauerwerk bewirkt jedoch eine starke Verschlechterung gegenüber der optimalen Anordnung des Fensters in der Dämmebene, Abbildung 138. Siehe auch Abbildung 141. Extreme Wärmebrücke am Fensterbankanschluss.

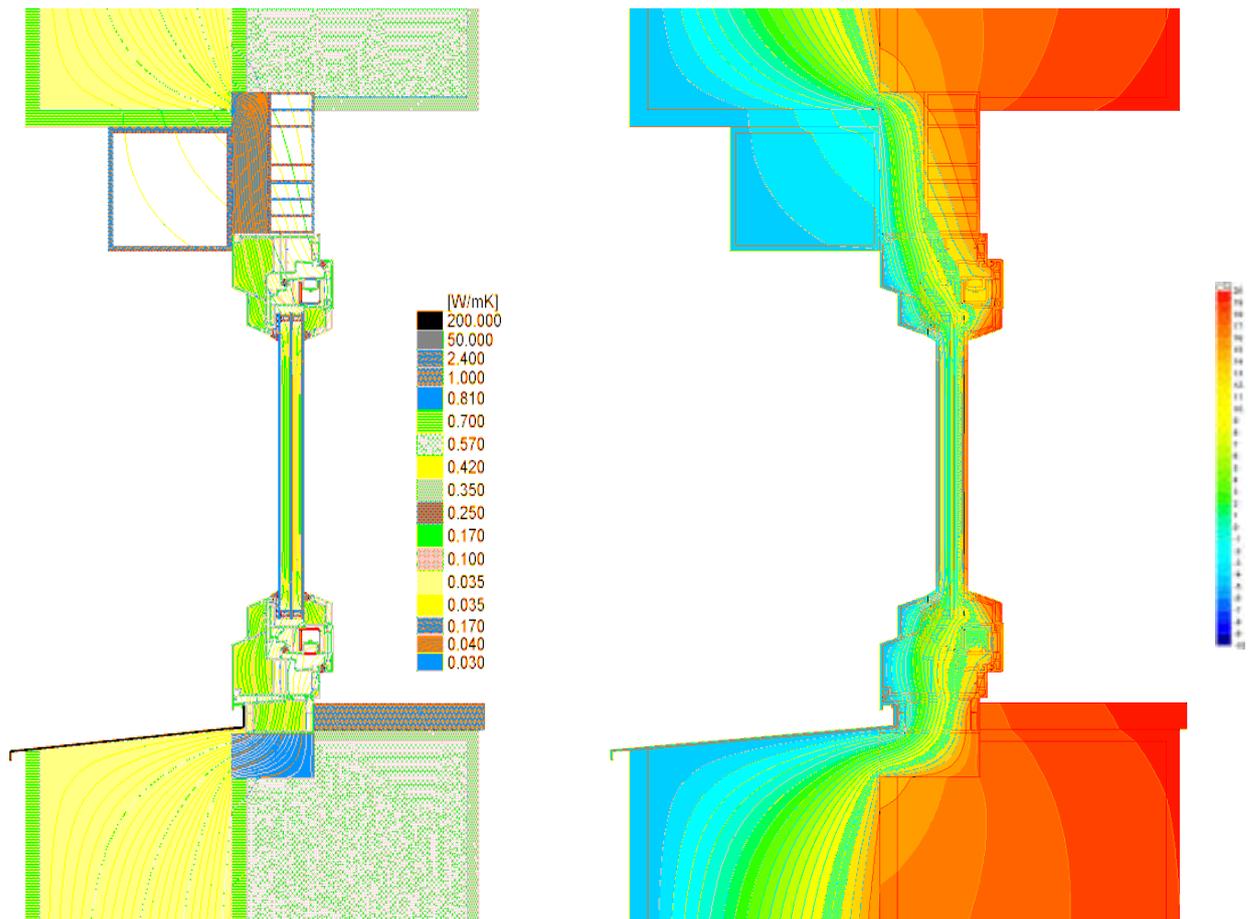
Abbildung 153: rEinbau052. Rollläden, Fenster eingerückt auf Mauerwerk. In Laibung nicht überdämmt. PU-Block unter Brüstungsprofil zur Entschärfung der Wärmebrücke am Fensterbankanschluss.

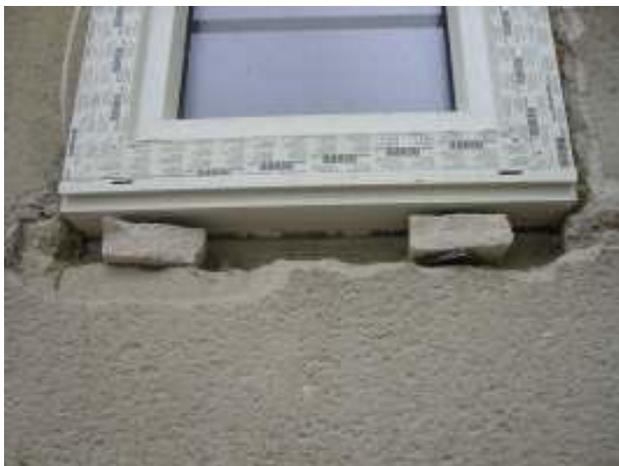
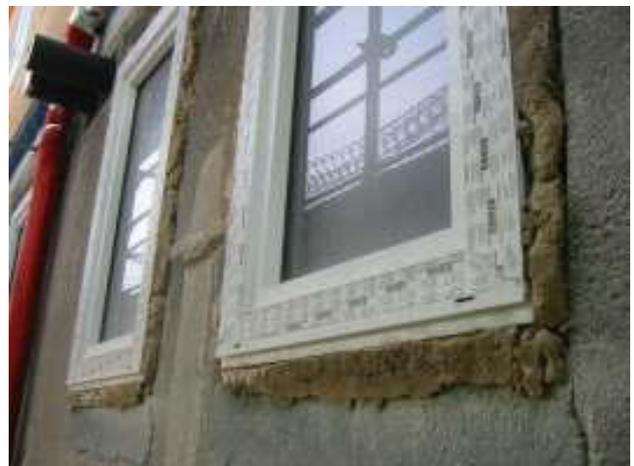
**Abbildung 154: rEinbau22. Fenster eingerückt auf Mauerwerk. In Laibung nicht überdämmt. PU-Block unter Brüstungsprofil zur Entschärfung der Wärmebrücke am Fensterbankanschluss.**  
 $\Psi_{\text{Einbau}} (\text{oben/seitlich}) = 0,111 \text{ W/(mK)}$  (wie Einbau21)  $\Psi_{\text{Einbau}} (\text{unten}) = 0,069 \text{ W/(mK)}$ ,  
**Mittelwert:  $\Psi_{\text{Einbau}} = 0,102 \text{ W/(m}^2\text{K)}$**   
 $\vartheta_{\text{min}} = 15,1 \text{ }^\circ\text{C}$  am Brüstungsanschluss  $\vartheta_{\text{min n}} (\text{innen}) = 15,5 \text{ }^\circ\text{C}$  an Sturz/Laibung  
 $U_{\text{Wand}} = 0,122 \text{ W/(m}^2\text{K)}$   $U_{\text{W}} = 1,09 \text{ W/(m}^2\text{K)}$

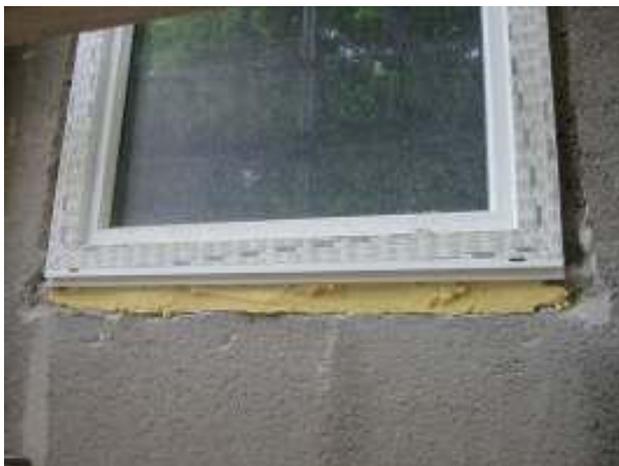
Um die PU-Dämmung einzufügen, musste das Mauerwerk nachträglich teilweise ausgestemmt werden.

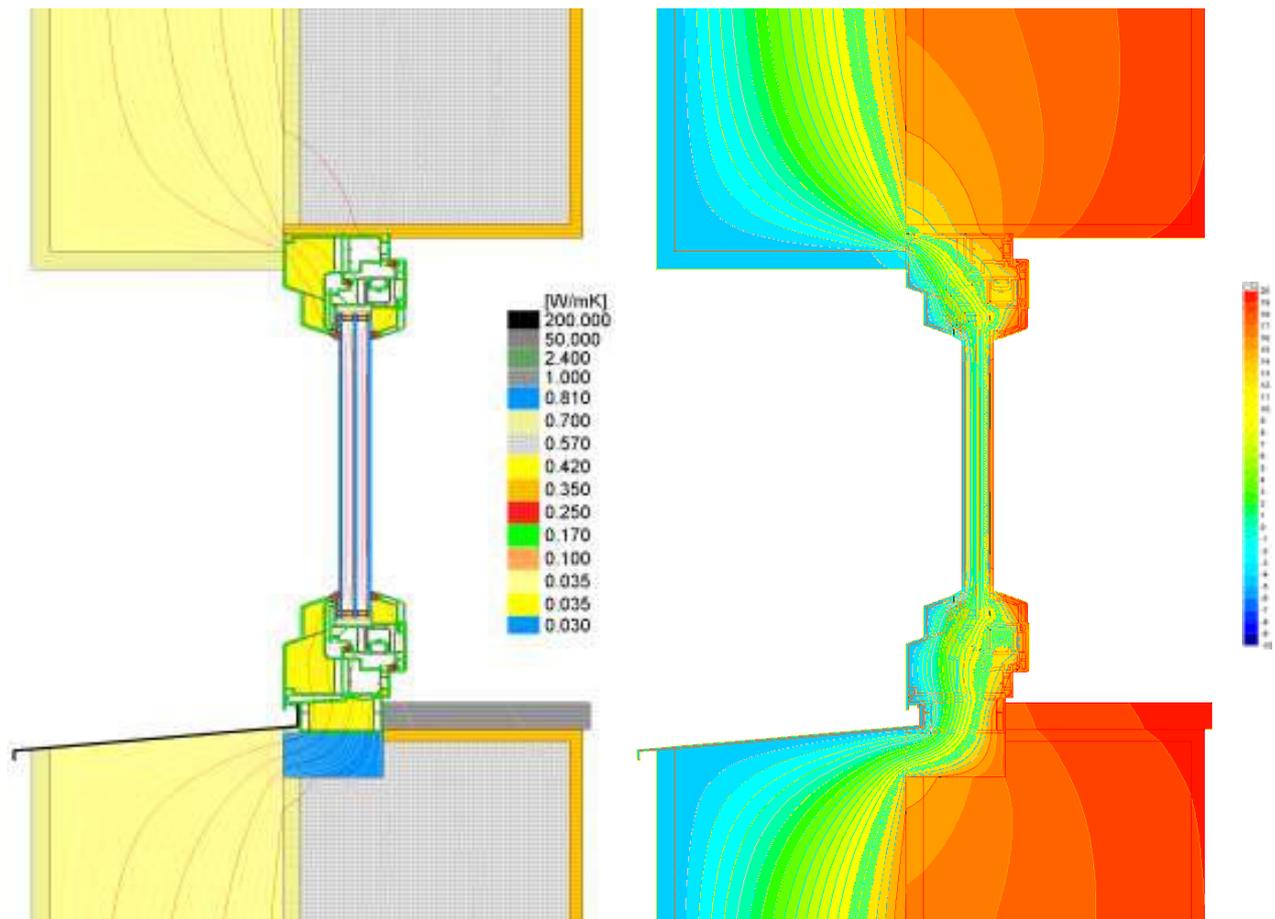
Abbildung 155: rEinbau221. Fenster eingerückt auf Mauerwerk. In Laibung etwa 3 cm überdämmt. PU-Block unter Brüstungsprofil zur Entschärfung der Wärmebrücke am Fensterbankanschluss. Beide Maßnahmen zusammen verbessern den U-Wert des Fensters auf ein in Ausnahmefällen gerade noch hinnehmbares Maß.

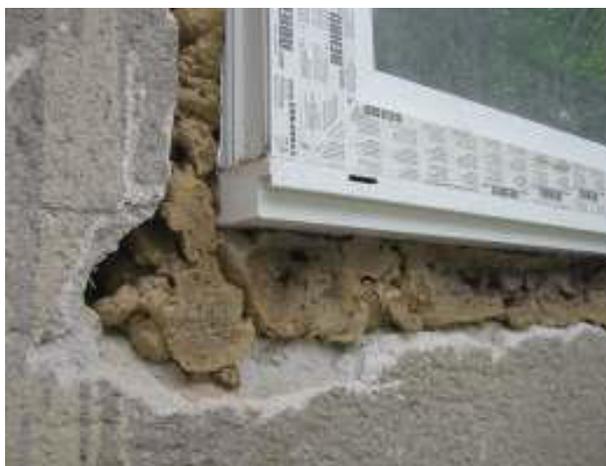
$\Psi_{\text{Einbau (oben/seitlich)}} = 0,063 \text{ W/(mK)}$  (Einbau211)

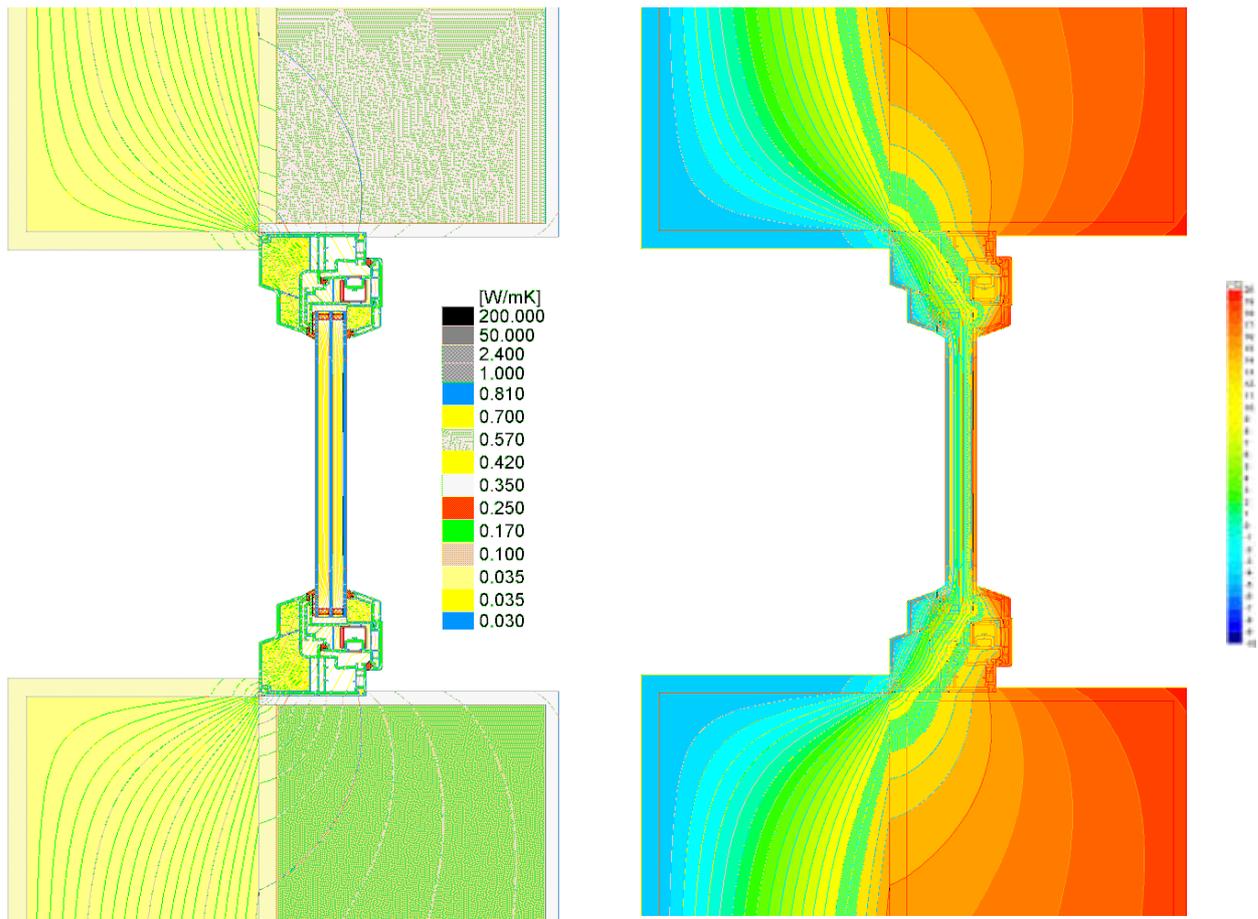
**Abbildung 156: rEinbau Treppenhaus. Fenster wegen Mauerwerksrücksprung seitlich eingerückt ins Mauerwerk. In Laibung deshalb nicht überdämmt. Oben und unten wie Abbildung 145**  
 $\Psi_{\text{Einbau (oben)}} = 0,011 \text{ W/(mK)}$  (Einbau 031)  
 $\Psi_{\text{Einbau (seitlich)}} = 0,111 \text{ W/(mK)}$  (Einbau22)  
 $\Psi_{\text{Einbau (unten)}} = 0,050 \text{ W/(mK)}$ , (Einbau 02)  
**Mittelwert:  $\Psi_{\text{Einbau}} = 0,070 \text{ W/(m}^2\text{K)}$**   
**Fenster-U-Wert  $U_w = 0,90 \text{ W/(m}^2\text{K)}$**   
 $\vartheta_{\text{min}} = 15,1 \text{ }^\circ\text{C}$  am Brüstungsanschluss  
 $\vartheta_{\text{min (innen)}} = 15,5 \text{ }^\circ\text{C}$  an Sturz/Laibung  
 $U_{\text{Wand}} = 0,122 \text{ W/(m}^2\text{K)}$ .

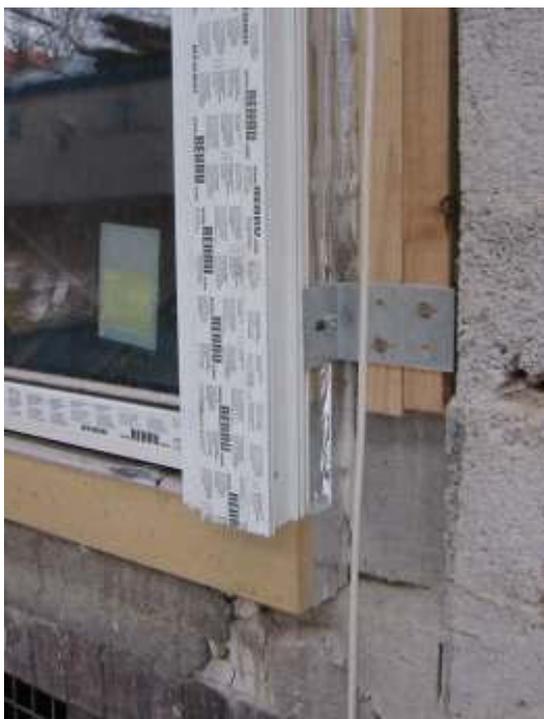
Abbildung 157: rBalkontür Einbau03(Schwelle) Einbau06 Fenster in Dämmebene. In Laibung etwa 3 cm überdämmt. An der Schwelle Blendrahmenprofil ersetzt durch Türschwelle, deshalb praktisch keine Dämmwirkung im Rahmen. An der Schwelle außerdem systembedingt (Wasserführung) keine Überdämmung des Rahmens nur PU-Recycling-Block als Auflager. Unten links: Eingebaute Balkontür mit PUR-Block unter dem Schwellprofil.

$U_f$  (seitlich/oben) = 0,70 W/(m<sup>2</sup>K)

fürchten ist, z.B. an Austritten von Balkontüren wurden Bohlen aus PU-Recyclingmaterial verwendet, das gegen Feuchte unempfindlich ist, vgl. Abbildung 157.

Zur Bauzeit standen vom Hersteller der Fensterprofile leider keine adäquaten gedämmten Schwellprofile für Balkontüren mit einem niedrigen (barrierefreien) Austritt zur Verfügung. Daher wurden ungedämmte Profile verwendet, bei denen allerdings bei niedrigen Außentemperaturen Tauwasser an den Innenoberflächen entstehen kann. Der Einfluss auf die Energiebilanz bleibt bei diesen sehr großen Gebäuden gering, weil pro Wohnung nur höchstens eine Balkontür vorkommt. In den Dachgeschossen wurden die regulären Fensterprofile als Balkontüren eingesetzt.

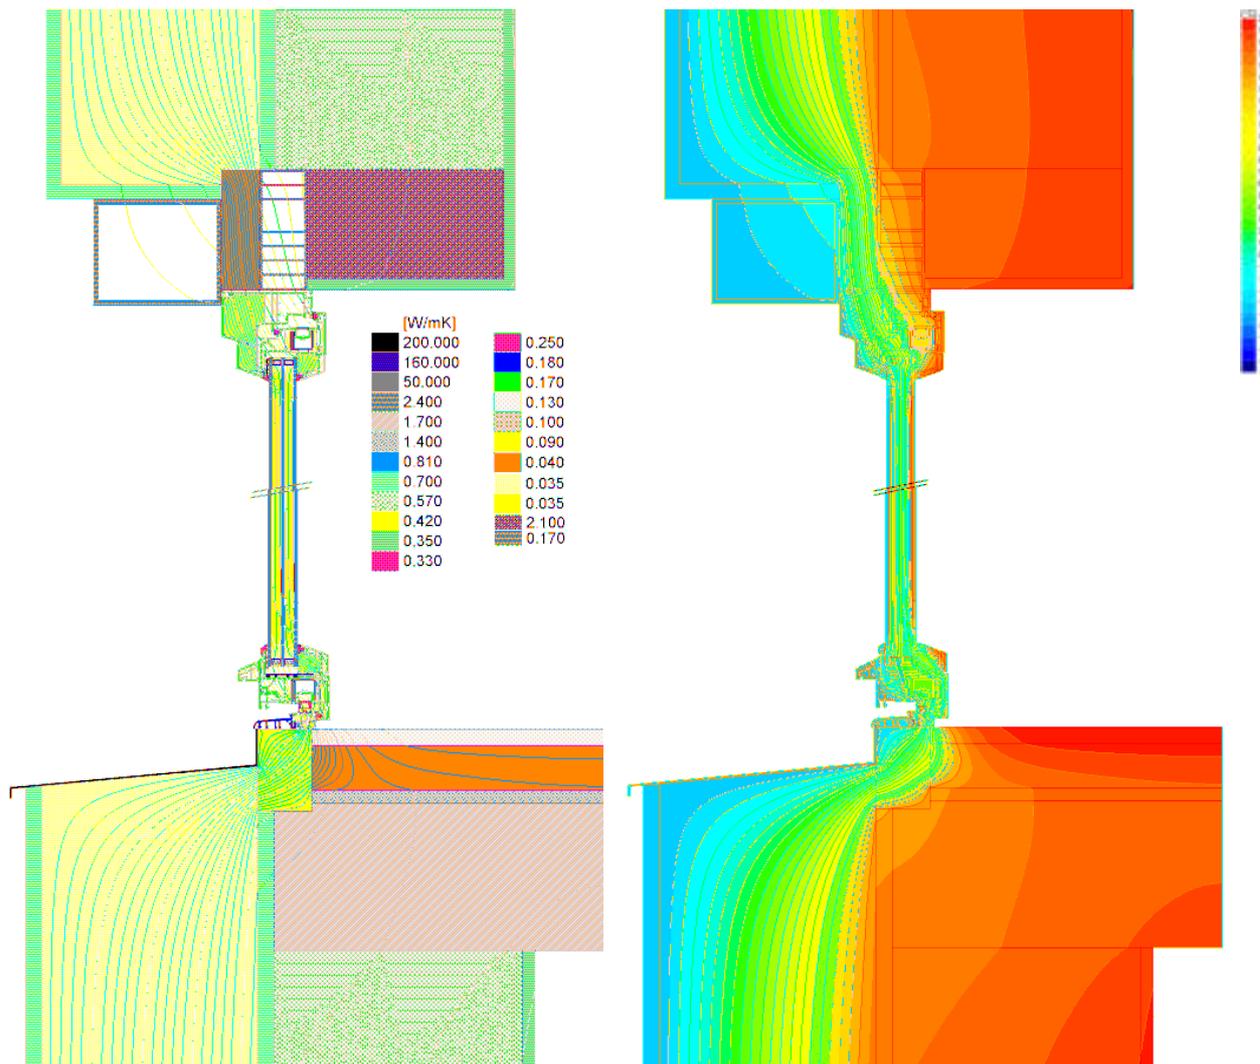
Abbildung 158: Austritt nach der Fertigstellung: Abdeckblech direkt an Schwellprofil angeschlossen

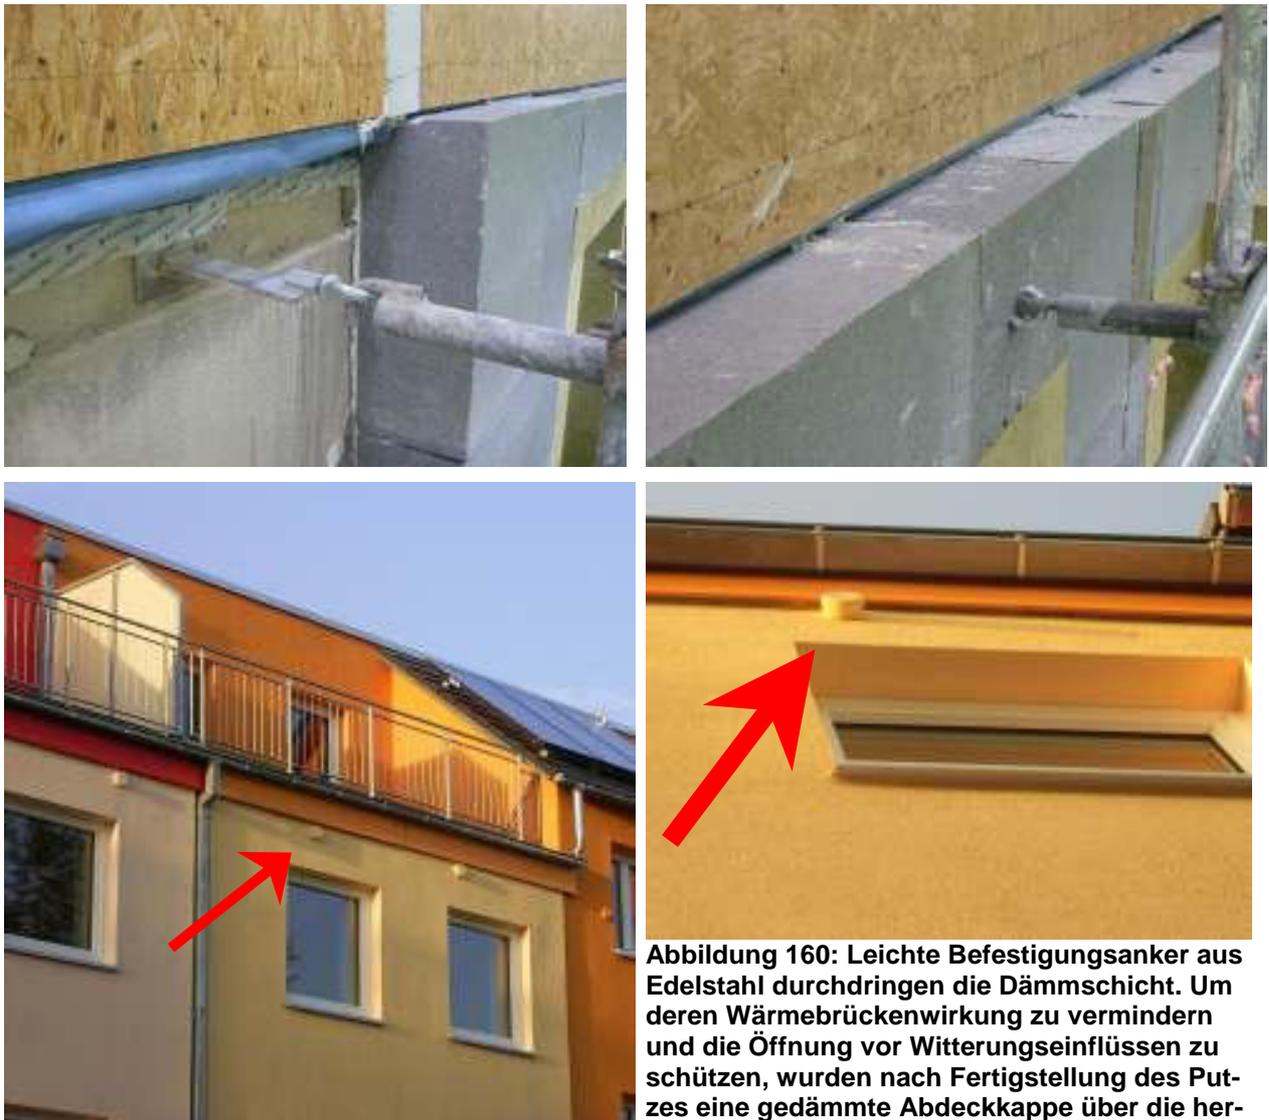
**Abbildung 160:** Leichte Befestigungsanker aus Edelstahl durchdringen die Dämmschicht. Um deren Wärmebrückenwirkung zu vermindern und die Öffnung vor Witterungseinflüssen zu schützen, wurden nach Fertigstellung des Putzes eine gedämmte Abdeckkappe über die hervorstehenden Ringösen gestülpt.

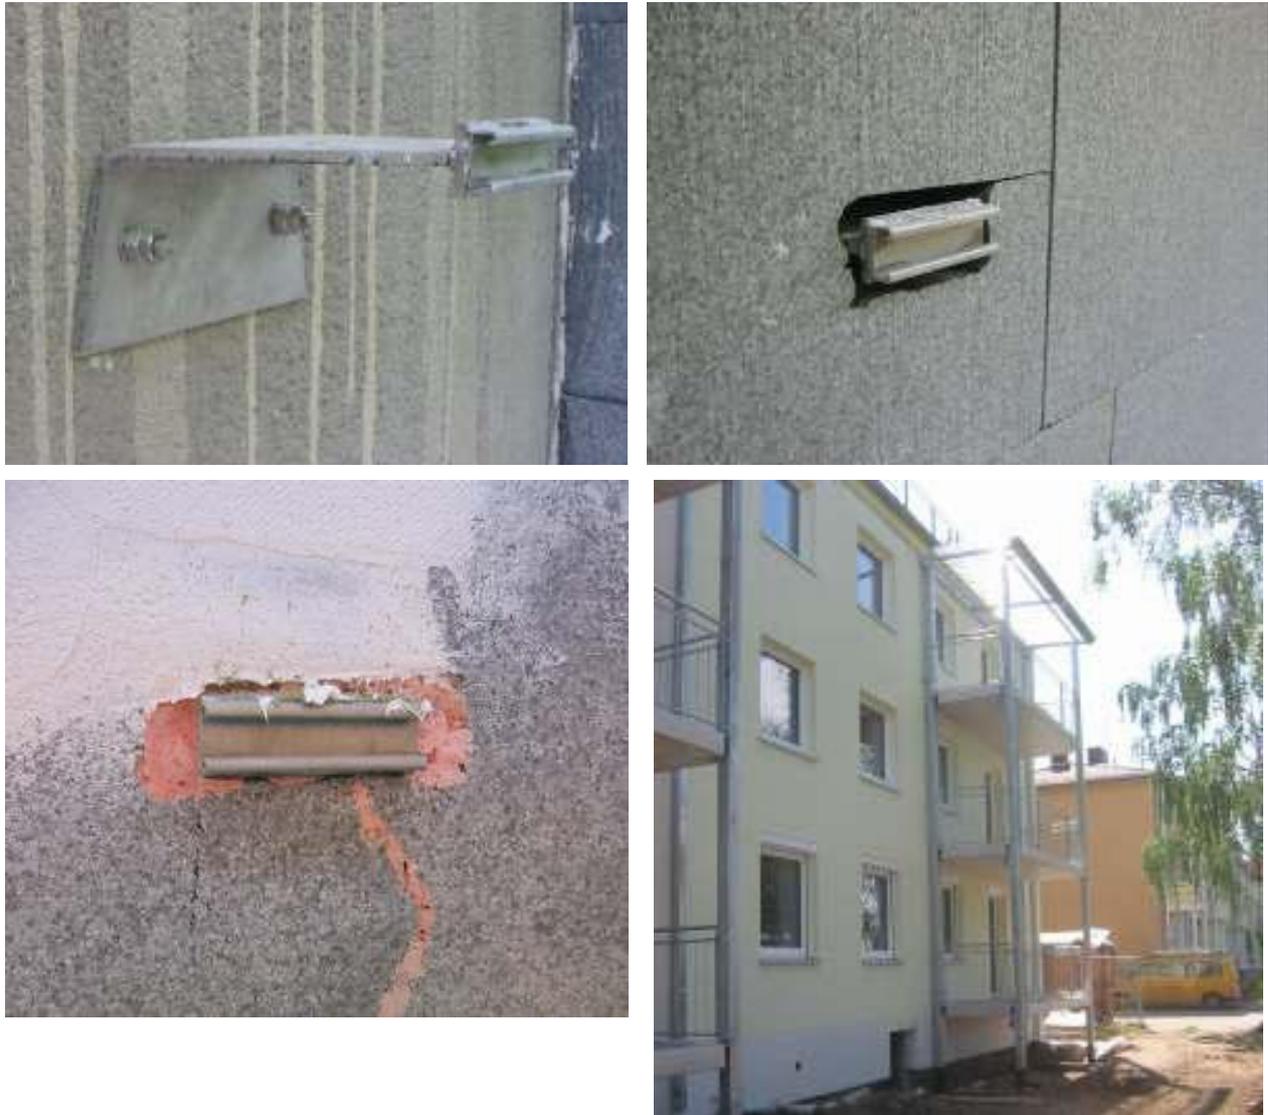
**Abbildung 161:** Edelstahlwinkel mit Halben-Schiene zur späteren Befestigung der vorgestellten Balkone an der Hauswand. Auch diese Befestigungselemente durchdringen die Dämmschicht und verursachen eine nicht zu vernachlässigende Wärmebrücke. Außerdem kann die auf der Außenwand anliegende Platte (Bild oben links) wegen der hohen statischen Lasten nicht einfach im Mauerwerk verschraubt werden, sondern muss zusätzlich mit einer Konterplatte auf der Innenoberfläche der Außenwand gekontert werden.

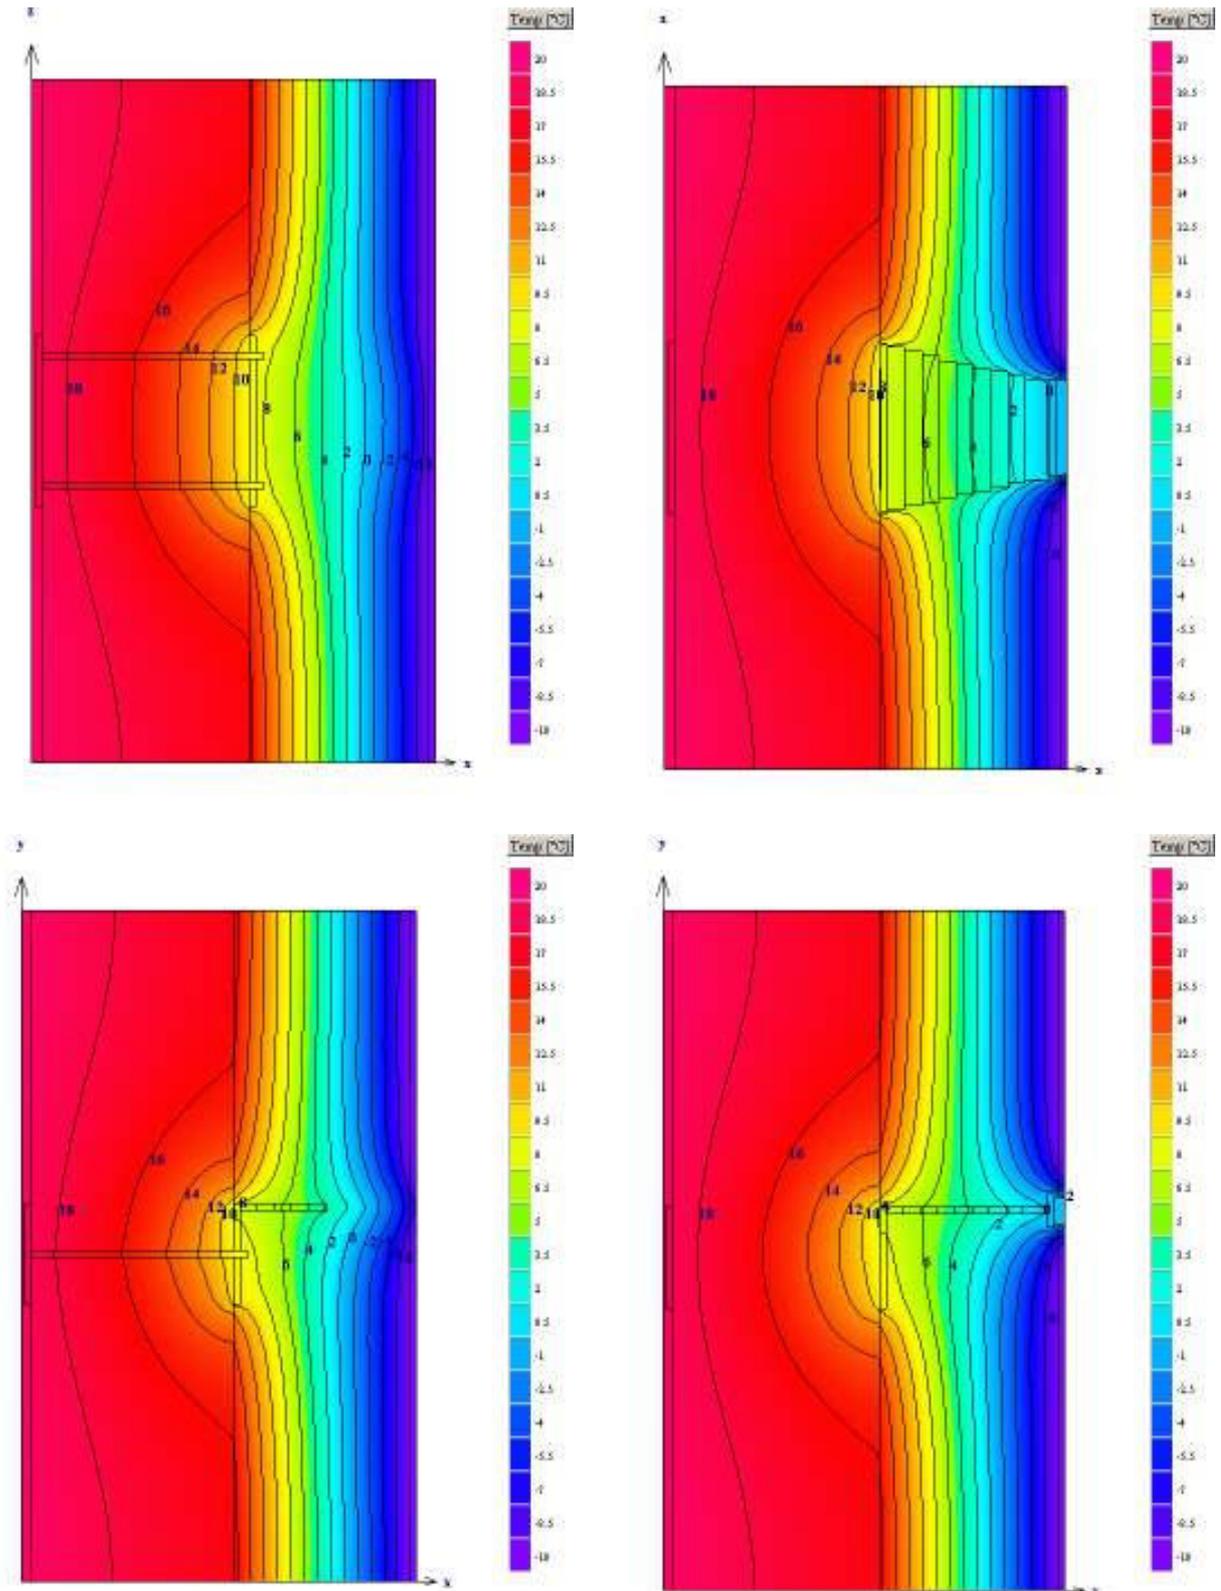
**Abbildung 163: Isothermenbilder in verschiedenen Schnittebenen der Balkonanker. Die minimalen Temperaturen an den Innenoberflächen im Bereich der Konterplatten liegen über 18°C und sind somit akzeptabel.**

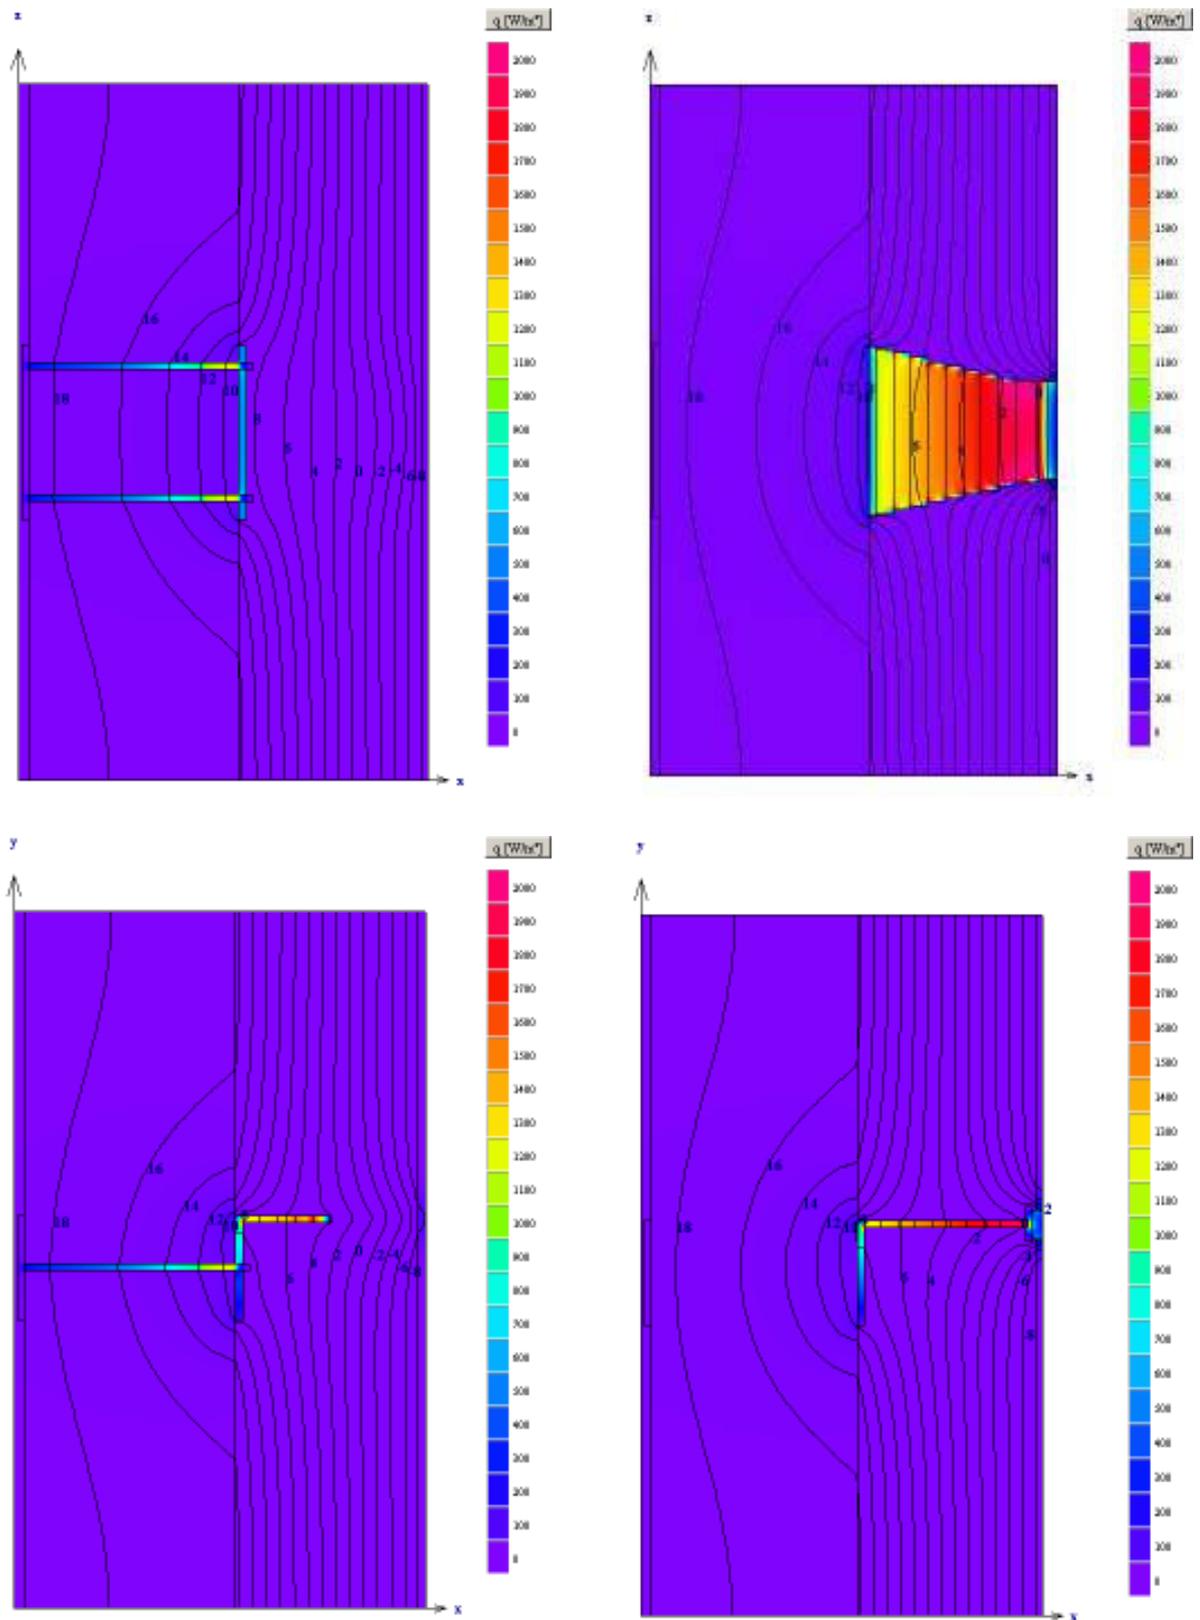
Abbildung 164: Farbfelddarstellung der Wärmestromdichten in den verschiedenen Schnittebenen der Balkonanker. Gemäß der Farbkodierung sind in gelben bis roten Bereichen die Wärmeströme wie erwartet besonders hoch. Schwarze Isothermenlinien wie in Abbildung 163.

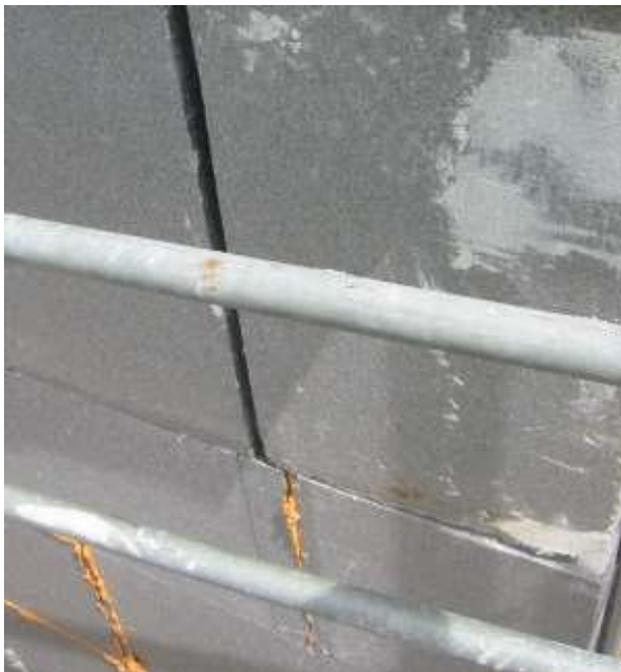
**Abbildung 165: Spalt zwischen zwei Dämmplatten, der später mit Ortschaum ausgefüllt wurde, wie im unteren Bildteil zu erkennen.**

Die Dämmblöcke sind daher an den meisten Außenwänden direkt auf die Mauer geklebt und die neue Oberfläche folgt der darunter liegenden alten Oberfläche. Aus diesem Grund kann es allerdings zu Dämmücken kommen, wenn einzelne Dämmblöcke gegeneinander verkanten. Die Stuckateure wurden darauf verpflichtet diese Dämmücken mit Ortschaum zu verfüllen, siehe Abbildung 165. Dies wurde von der Bauleitung auch kontrolliert.

Es ist aus der PH-Entwicklung bekannt, dass solche Dämmücken mit einer Spaltweite von mehr als 4 mm erhebliche WB-Effekte verursachen würden. Daher ist es unbedingt notwendig dies zu vermeiden [AKKP14 Wbfrei].

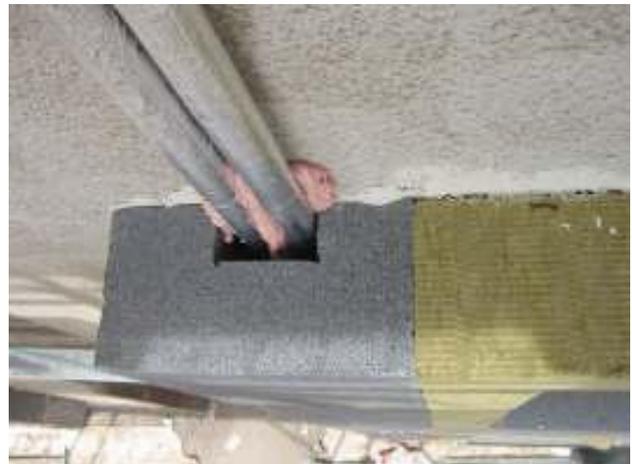
**Abbildung 166: Dämmücke über Solarleitung, die in der Dämmebene verlegt wurde.**

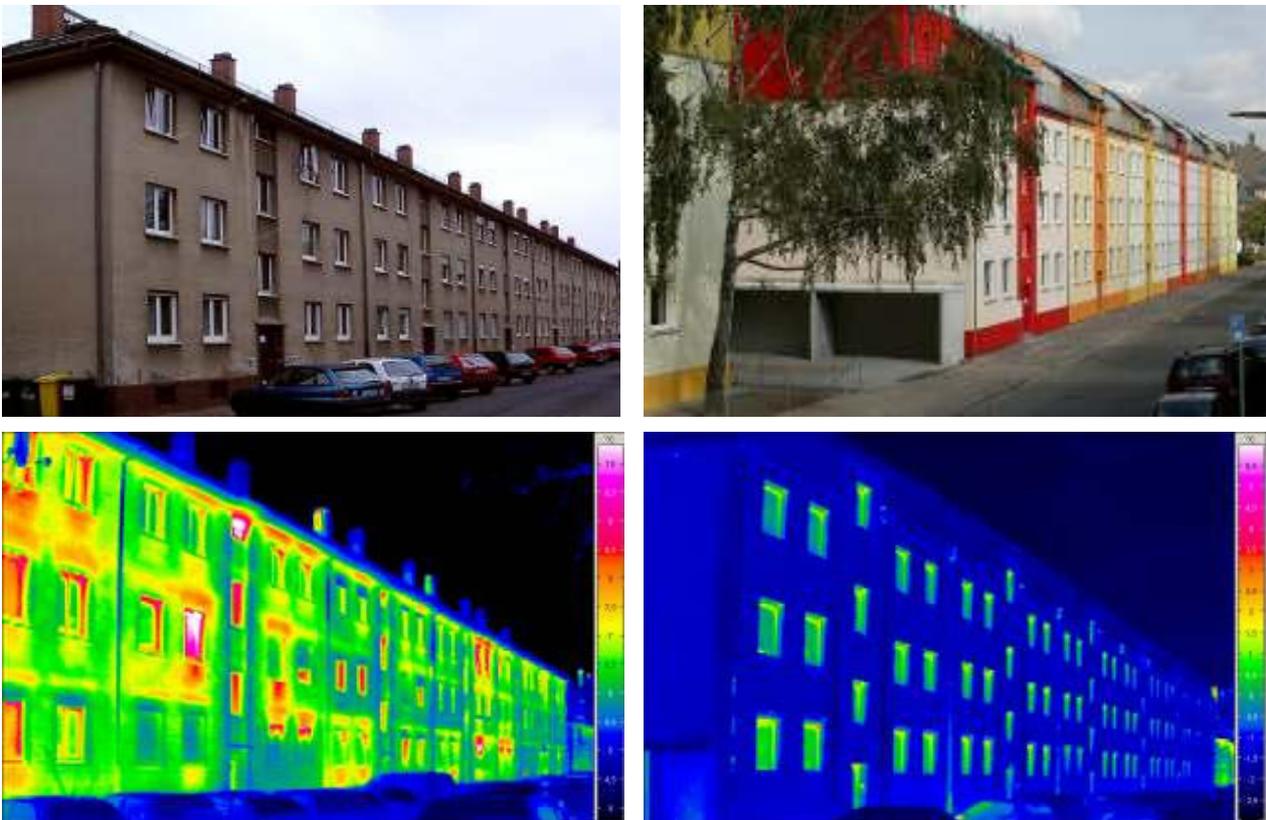
**Abbildung 167: Tevesstraße 36 bis 46 (6er Block) mit IR-Thermografie vor und nach der Sanierung**
