# Sanierung mit Passivhauskomponenten

## Planungsbegleitende Beratung und Qualitätssicherung Tevesstraße Frankfurt a.M.

Darmstadt; Februar 2009

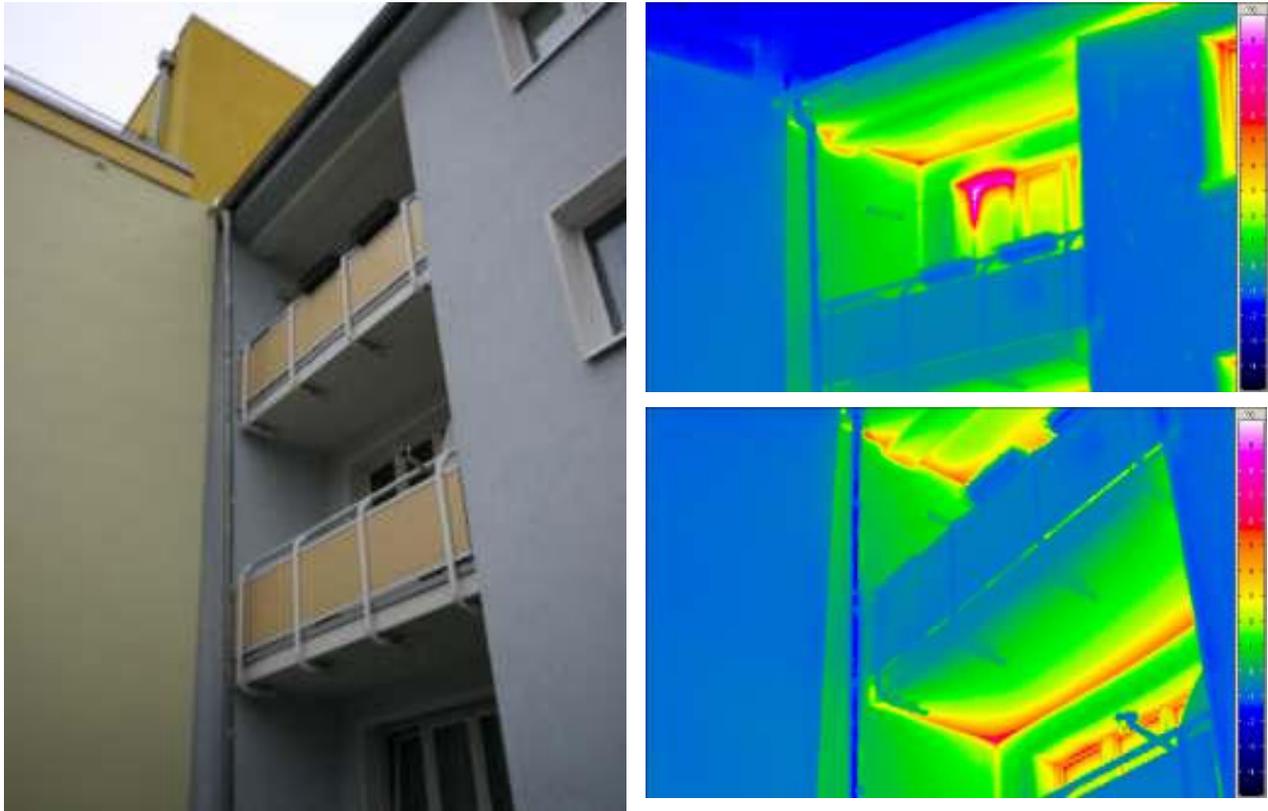
**Abbildung 169: Anschluss zum Nachbargebäude Herxheimer Straße. Die Wärmebrücke der auskragenden Balkonplatte im Nachbargebäude Herxheimerstraße ist deutlich erkennbar. Links: Der Balkon mit konventionell auskragender Betonplatte gehört zum Nachbarhaus Herxheimerstraße. Sie stößt jedoch an die Mauerwerkswand des Gebäudes Tevesstraße 36 und verursacht auch dort eine Wärmebrücke.**

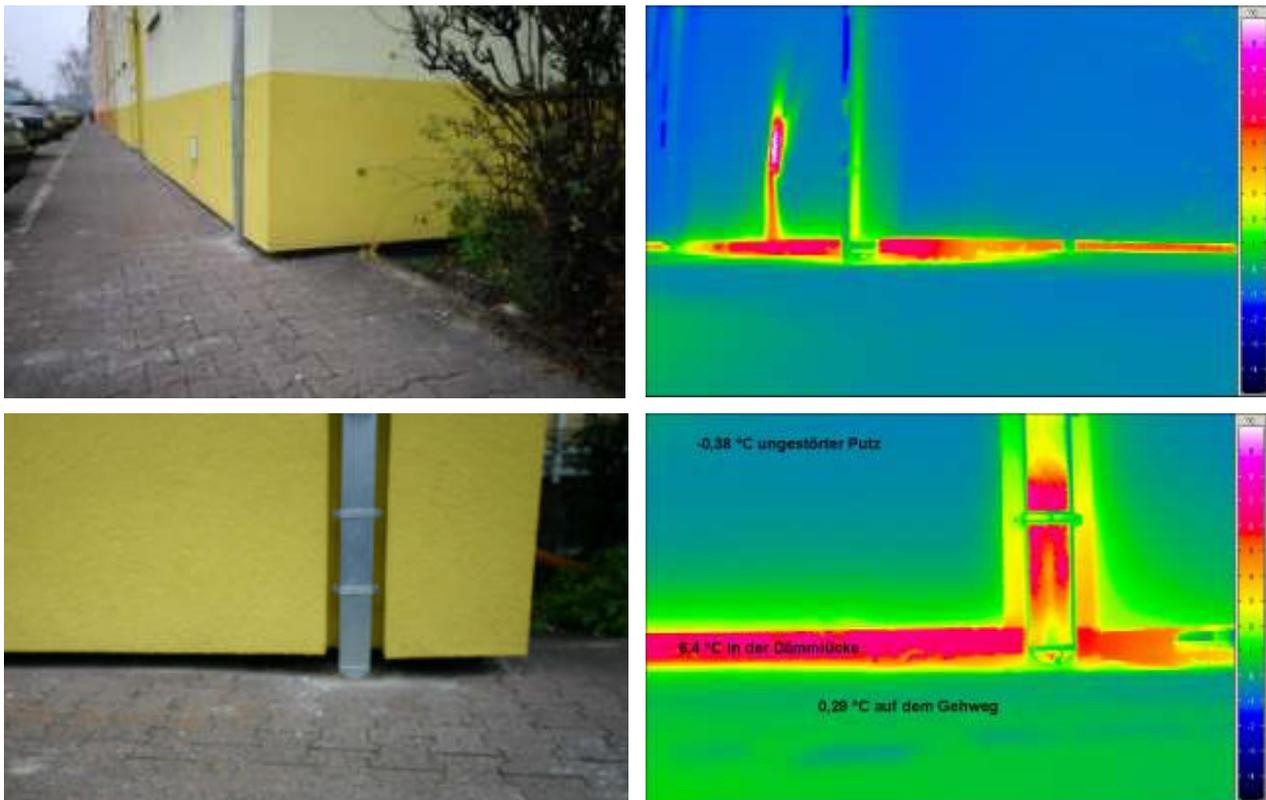
**Abbildung 171: Sockelabschluss zum Gehsteig mit einer Lücke von etwa 5...10 cm. Diese Lücke erscheint warm, weil die Keller-Innentemperatur relativ hoch ist, vgl. auch Abbildung 88. Unten: zusätzlich Regenfallrohr.**

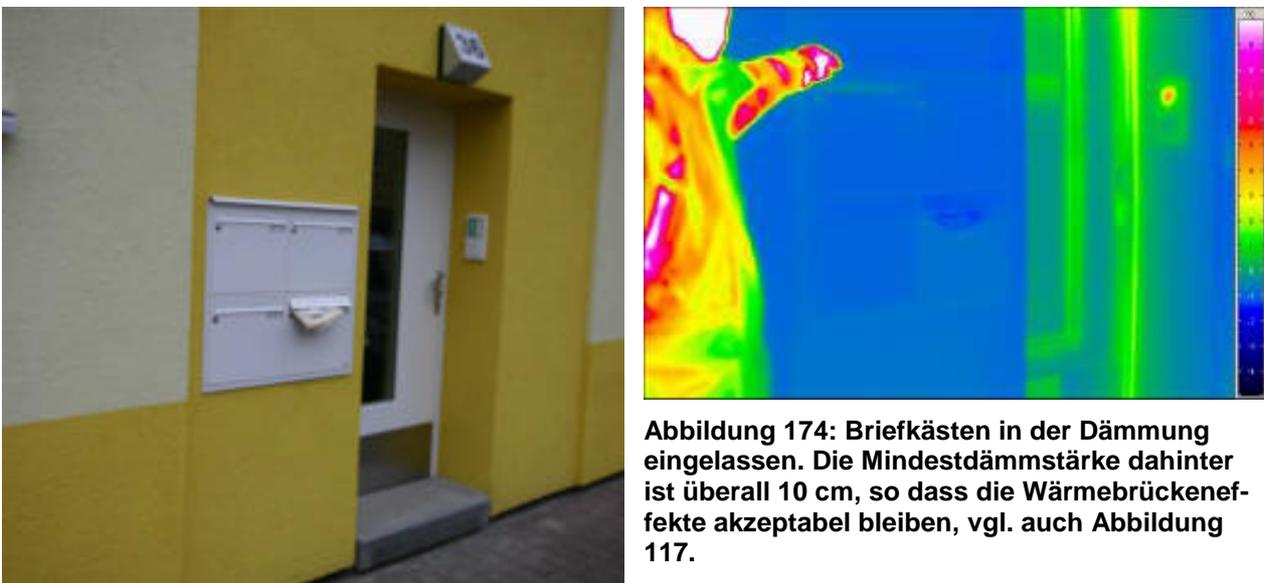
Abbildung 174: Briefkästen in der Dämmung eingelassen. Die Mindestdämmstärke dahinter ist überall 10 cm, so dass die Wärmebrückeneffekte akzeptabel bleiben, vgl. auch Abbildung 117.

Die Briefkästen der Gebäude Tevesstraße 36 bis 46 mussten außenbündig in die Dämmung eingelassen werden, Abbildung 174. Trotzdem ist dahinter überall eine Dämmschicht von etwa 10 cm Stärke geblieben, Abbildung 117. Damit ist sichergestellt, dass der Wärmeverlust an diesen Stellen nicht zu groß wird bzw. die resultierenden Oberflächentemperaturen auf den dahinter liegenden Innenoberflächen nicht auf kritische Werte absinken. Dasselbe gilt für die Nische des Regenfallrohrs in Abbildung 171, vgl. auch Abbildung 115. Die Thermografie bestätigt dies, sie zeigt außerdem, dass eine saubere Ausführung der Dämmung hinter dem Briefkasten vorliegt.

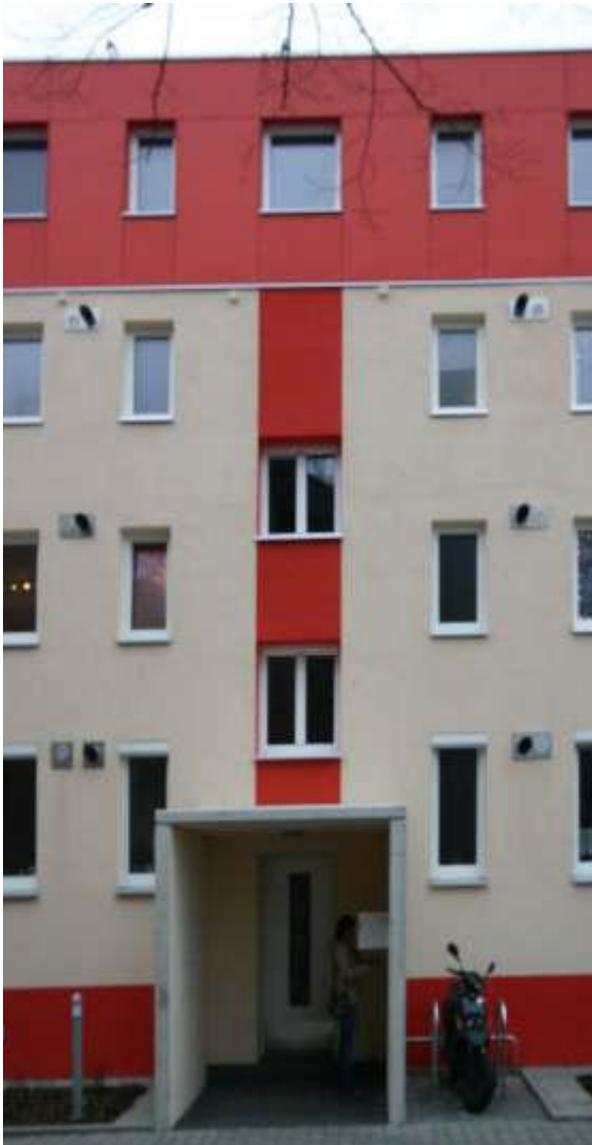
**Abbildung 178: Tevesstraße 54 Eingangsseite. Deutlich erkennbar kurzzeitige Warmluftströmung aus einem Fenster und dauerhafte aber kühlere Fortluftströmung aus der Lüftungsanlage.**  
{61227062u63u64}

Abbildung 178 zeigt einige weitere erklärungsbedürftige Effekte. Am auffallendsten ist die Erwärmung der Außenwand aufgrund der Warmluftfahne, welche aus dem geöffneten Fenster im Bad des 1. OG links nach oben ausströmt. Das Fenster war allerdings nicht lange gekippt, wie das später aufgenommene optische Bild zeigt.

Die Spuren der Luftströmungen aus den Fortluftauslässen sind weniger warm aber trotzdem deutlicher erkennbar. Denn die Fortluft aus den Lüftungsanlagen ist in der Wärmerückgewinnung gegenüber der Raumlufttemperatur deutlich abgekühlt worden, diese Strömungen sind aber dauerhaft vorhanden. Die Spuren an der Fassade sind daher stärker.

Auffällig ist weiterhin, dass die Fassade unter dem Vordach deutlich wärmer ist als an den sonstigen Flächen. Dies ist auf die abschirmende Wirkung des Vordaches gegenüber der langwelligen Abstrahlung in den Nachthimmel zurückzuführen.

Die nicht perfekte Luftdichtheit der Eingangstür ist in Abbildung 178 auch erkennbar, so zeigt sich ein Streifen mit höherer Temperatur im oberen Bereich der Haustür. Man beachte dass dieser Streifen an der Tür stärker ist als an den Fenstern, bei denen nur ein schmaler Streifen auf eine Restwärmebrücke hinweist.

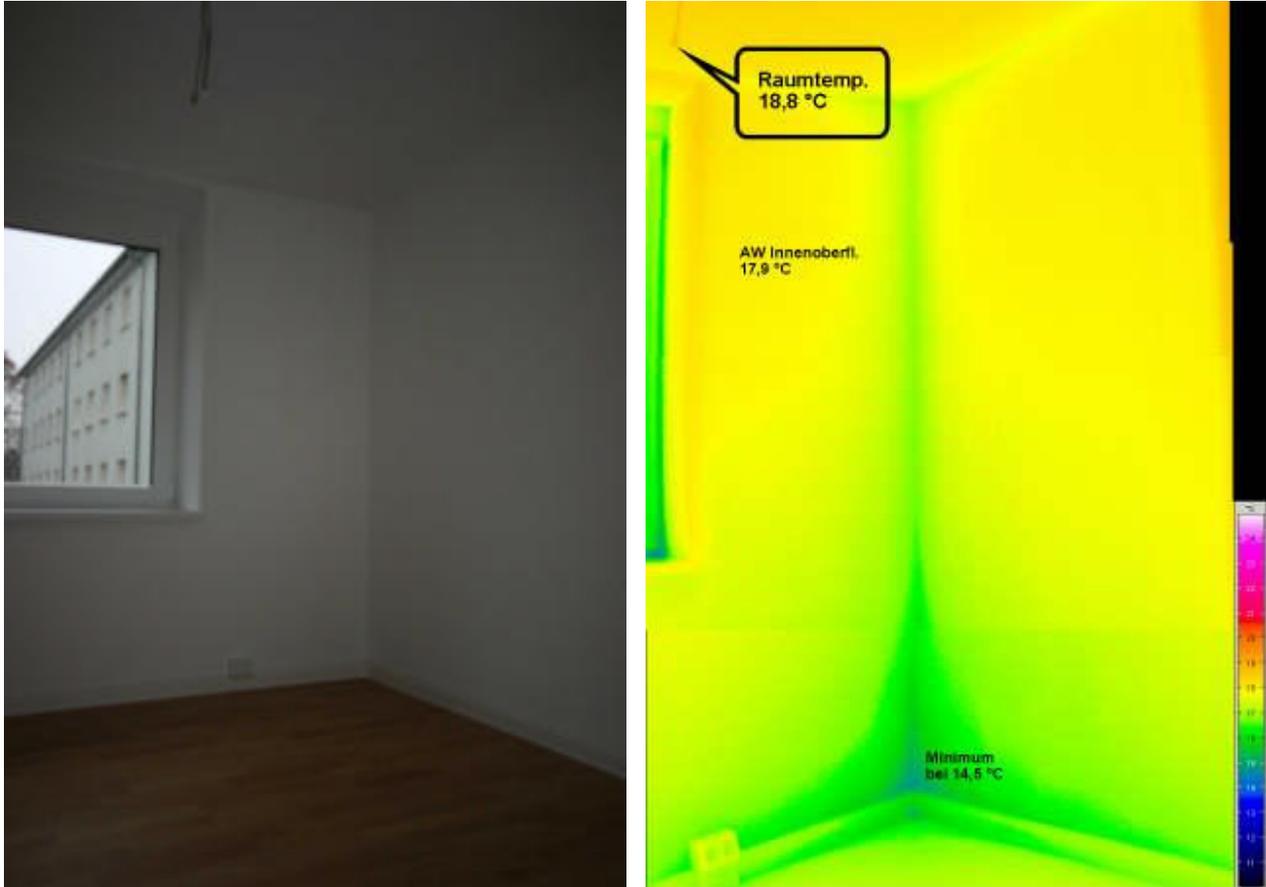
**Abbildung 183: Kante zu Nachbarhaus Herxheimer**

Das Gebäude Tevesstraße 36 grenzt direkt an das Nachbargebäude Herxheimerstraße. Das Nachbargebäude wurde vor mehreren Jahren mit 100 mm WDVS gedämmt. Zur Gartenseite stoßen somit die starke Dämmung des Gebäudes Tevesstraße an die dünnere Dämmung des Gebäudes Herxheimerstraße aneinander. Für das Gebäude Tevesstraße 36 ergibt sich damit eine kleine zusätzliche Wärmebrücke, die man in der Außenthermografie gut erkennen kann, siehe die Ausführungen zu Abbildung 170. Aber auch in der Thermografieaufnahme von innen, Abbildung 183, erkennt man leicht abgesenkte Temperaturen. Dies entspricht in etwa den Verhältnissen am Fußpunkt zum Keller wie man in Abbildung 186 erkennt.

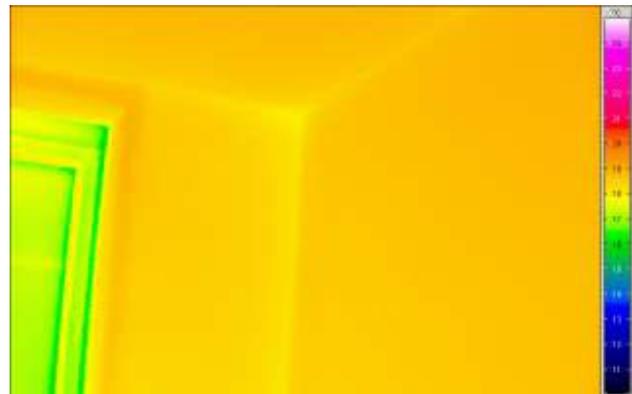
**Abbildung 185:** Tevesstraße 40. Es handelt sich um ein 'Mittelhaus', daher grenzt die Wand rechts an das ebenfalls warme Nachbargebäude; Wärmebrücken sind nicht erkennbar.

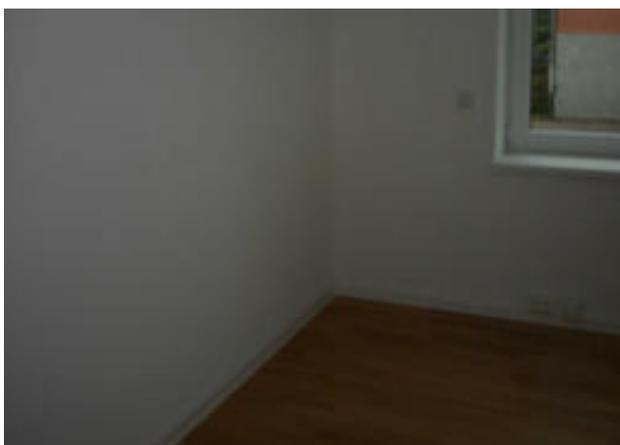
Die Innenthermografie in Räumen im EG zeigt die geringfügig abgesenkten Temperaturen am Fußpunkt zum Keller. Obwohl der Raum zum Zeitpunkt der Aufnahme, Abbildung 186, weil unbewohnt nur 'grundgeheizt' war, d.h. Raumlufttemperatur nur etwa 19°C, vgl. auch Abbildung 191, so liegen die niedrigsten Temperaturen am Fußpunkt zur Außenwand bei knapp unter 17°C. Dies zeigt einmal mehr die hohe Qualität der Außendämmung und bestätigt das Konzept zur Eindämmung der Wärmebrücke am Fußpunkt bzw. Kellersockel der Gebäude.

**Abbildung 186:** Fußbodenkante innen EG zum Keller.

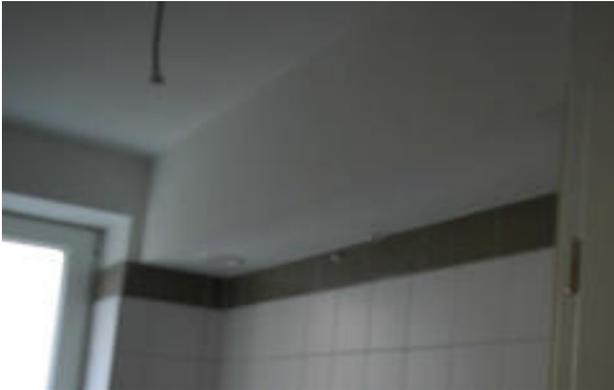
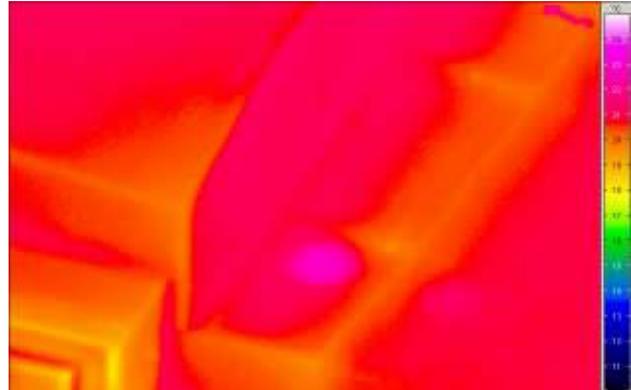
Abbildung 187: Abluftventil im Bad. In der Abkofferung verlaufen neben dem (warmen) Abluftkanal auch die (kalten) Frisch- und Fortluftkanäle.

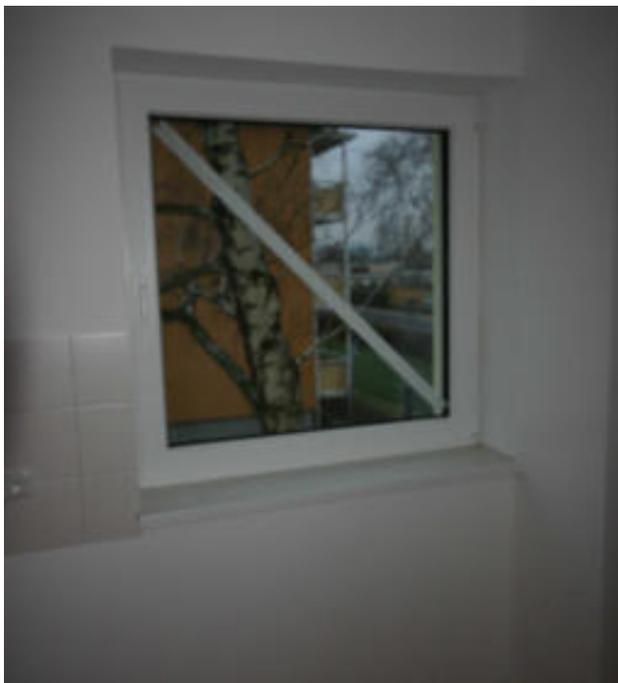
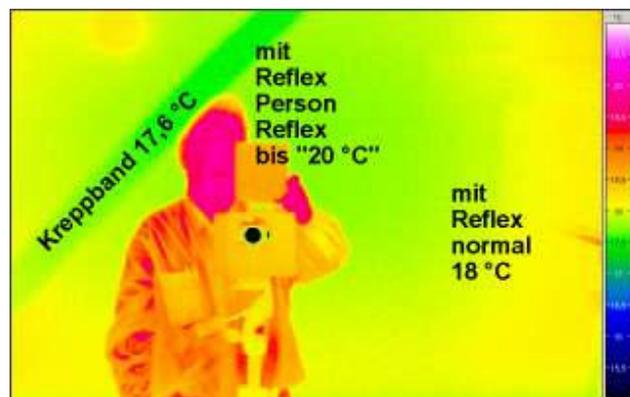
**Abbildung 189 links: Fenster mit Klebestreifen zur Bestimmung der tatsächlichen Oberflächentemperatur mit der IR-Kamera.**

**Rechts: In Spiegelnden Oberflächen werden statt der Oberflächentemperatur des Glases die Temperaturen der gespiegelten Objekte aufgenommen.**

Die Oberflächentemperaturen an den Fenstern sind sehr interessant, weil sich daraus etwaige Wärmebrückeneffekte sehr leicht erkennen lassen. Die Wärmeverluste durch Verglasung und Fensterrahmen lassen sich auf diese Weise einerseits übersichtlich darstellen, andererseits an jedem Punkt im Detail analysieren. Lediglich bei spiegelnden Glasoberflächen ist Vorsicht geboten: In Spiegelnden Oberflächen werden statt der Oberflächentemperatur des Glases die Temperaturen der gespiegelten Objekte oder Personen aufgenommen. Um die tatsächliche Oberflächentemperatur einer Glasscheibe zu erhalten, muss deshalb z.B. ein Klebestreifen aus Kreppband aufgebracht werden, siehe Abbildung 189. Glas ist im Messbereich der Kamera (fernes Infrarot) nicht durchsichtig, sondern absorbiert (etwa 84%) und spiegelt die Strahlung zu ca. 16%.

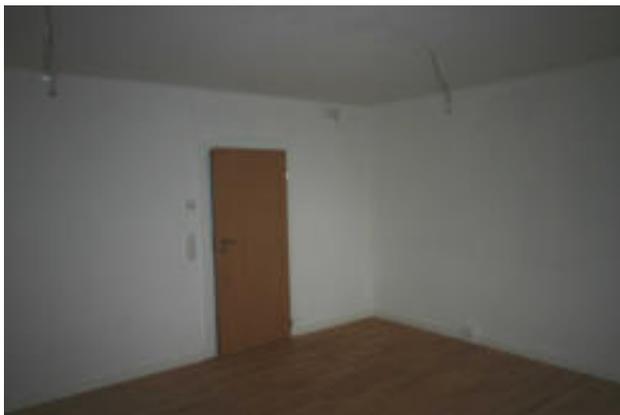
**Abbildung 191: Tevesstraße 36 EG. Zuluftelement über einer Zimmertür. Unbewohnte Wohnung, daher nur Grundheizung mit etwa 19°C.**

Die Wirkungsweise der Zulufnacherwärmung ist in Abbildung 191 und Abbildung 192 gut erkennbar. Der ausströmende warme Luftstrom legt sich an der Decke an und erwärmt diese mit. Daher ergibt sich neben der 'Luftheizung' auch ein Strahlungsanteil von der erwärmten Decke.

Alle Oberflächentemperaturen liegen sehr nahe bei der Raum(luft)temperatur. Die Deckentemperatur in Abbildung 192 ist sogar höher. In der Abkofferung verläuft der warme Luftkanal, der dessen Oberflächen erwärmt. Der Raum in Abbildung 191 war nur auf etwa 19°C beheizt, weil diese Wohnung zum Zeitpunkt der Aufnahme nicht bewohnt war.

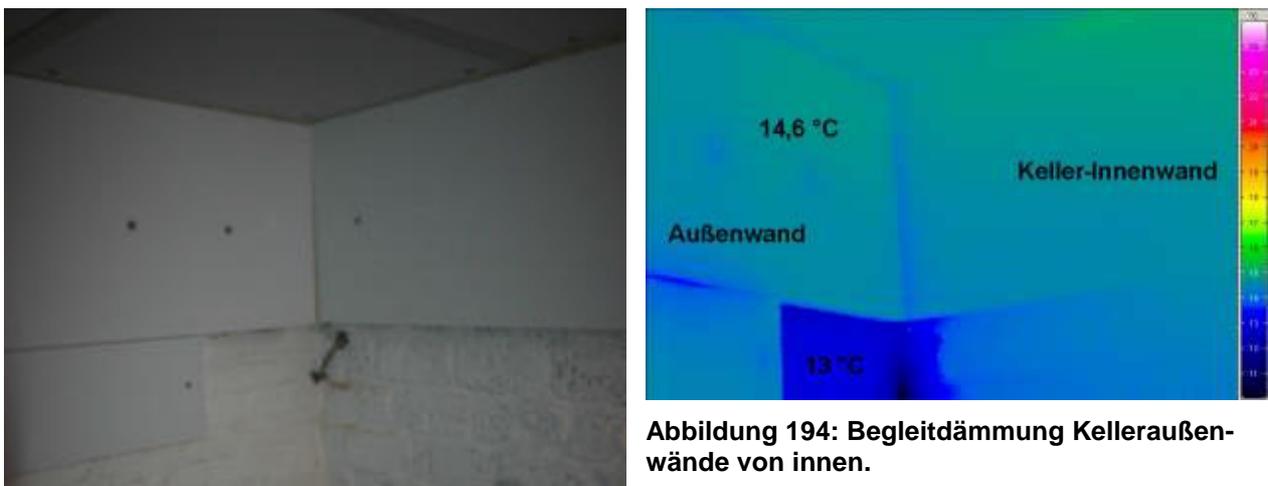
**Abbildung 194: Begleitdämmung Kelleraußenwände von innen.**

Die aufgehenden Kellerwände bekamen ebenfalls eine Begleitdämmung aus demselben Material. Siehe dazu auch die Diskussion der Wärmebrückeneffekte verschiedener Planungsvarianten am Kellersockel in Abbildung 80 ff ab Seite 75. Auch die Ausführung dieser Begleitdämmung ist von guter Qualität, vgl. Abbildung 194.

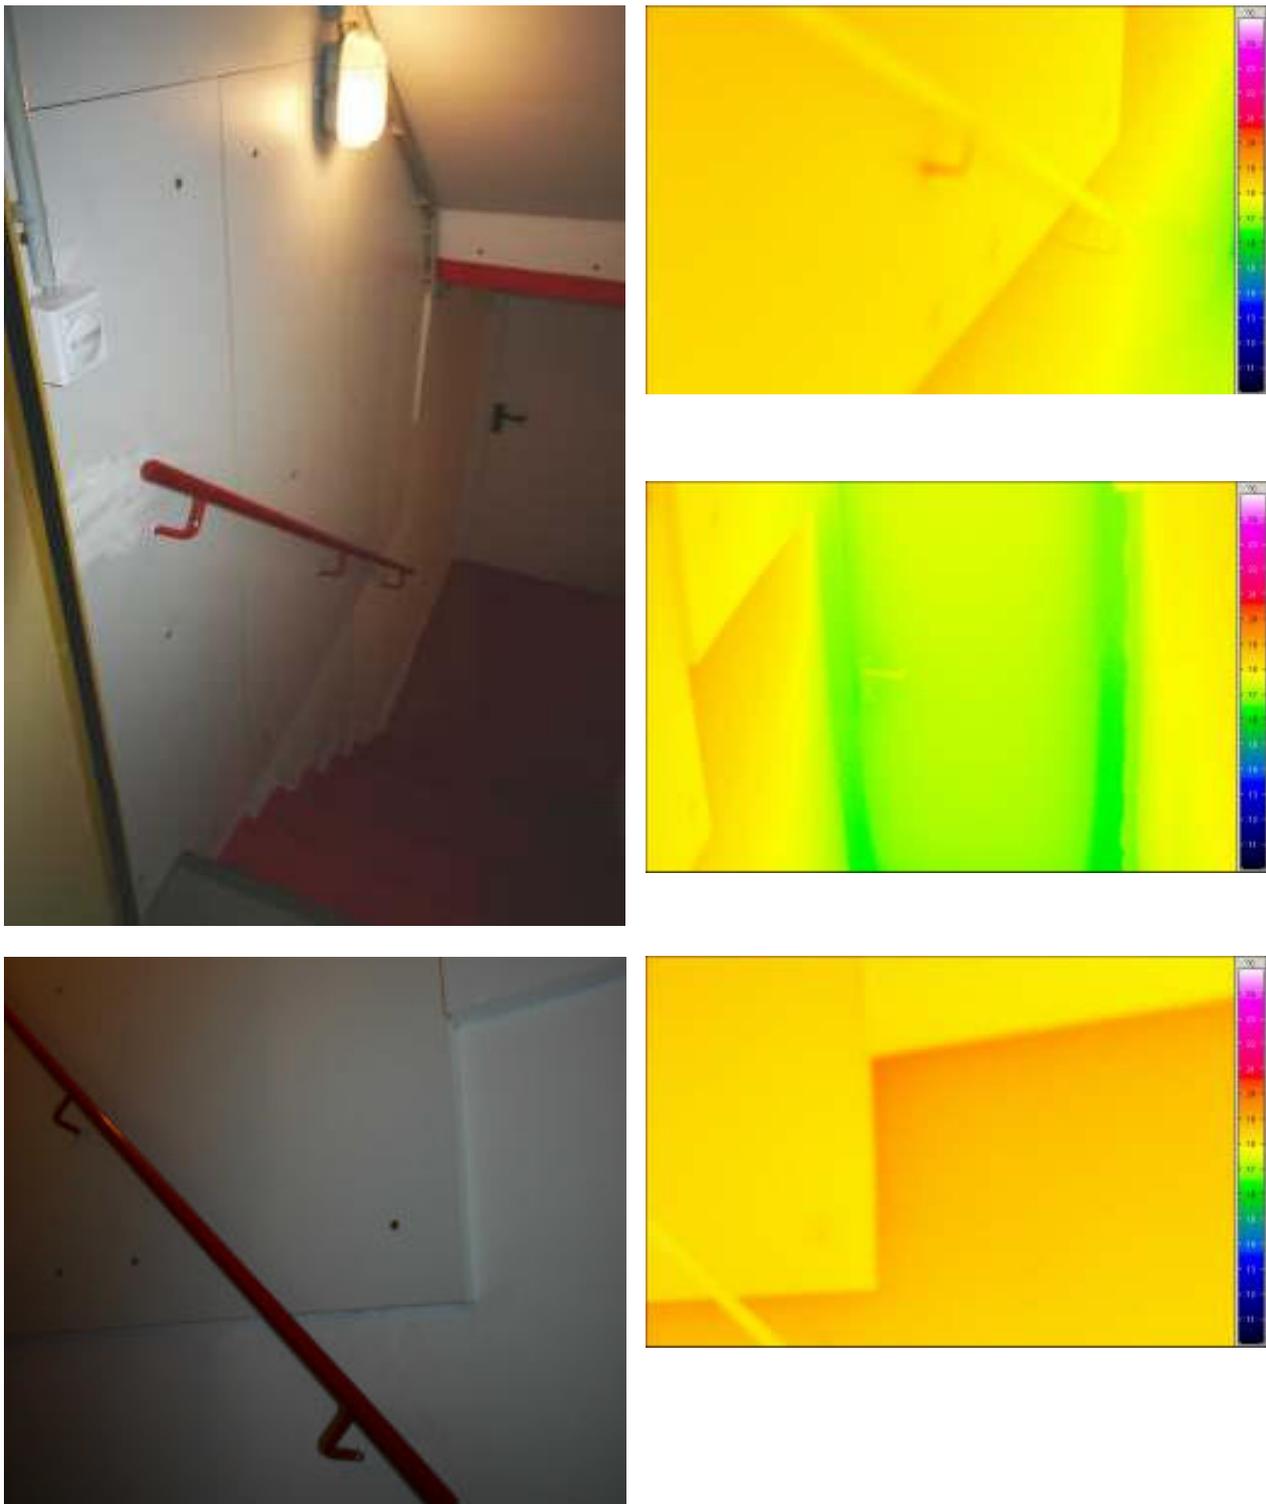
**Abbildung 195: Kellertreppe. Die Begleitdämmung wurde aufgrund der beengten Platzverhältnisse nur mit einer Mindestdämmstärke von 50 mm ausgeführt.**

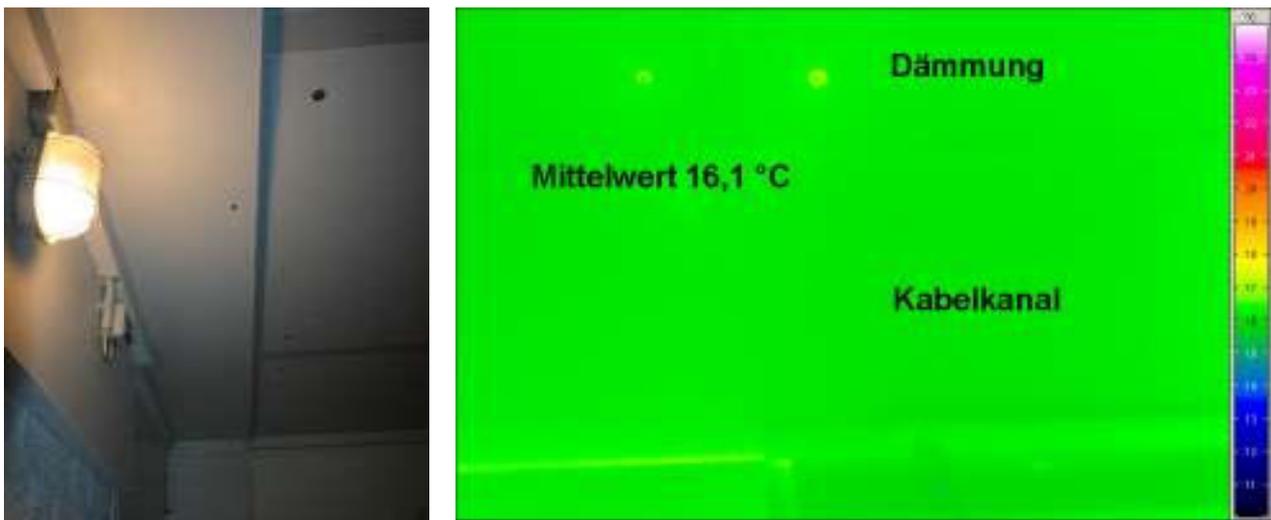
**Abbildung 196: Kabelkanal an der Kellerdecke zusätzlich von Dämmlage abgedeckt. Blickrichtung in beiden Bildern um 90° verdreht.**

Im Keller musste ein größerer Kabelkanal quer durch das ganze Gebäude verzogen werden. Dies geschah in der Mitte des Gebäudes. Da die Dämmschicht mit 80 mm sehr dünn ist, durchdringt der Kabelkanal sie vollständig. Die Wärmebrückenwirkung an dieser Stelle ist in Abbildung 109 im Detail diskutiert. Abbildung 196 zeigt einen Abschnitt des Kabelkanals mit einer Dämmplatte als Abdeckung. In der IR-Aufnahme sieht man praktisch keine auffälligen 'hot-spots'.

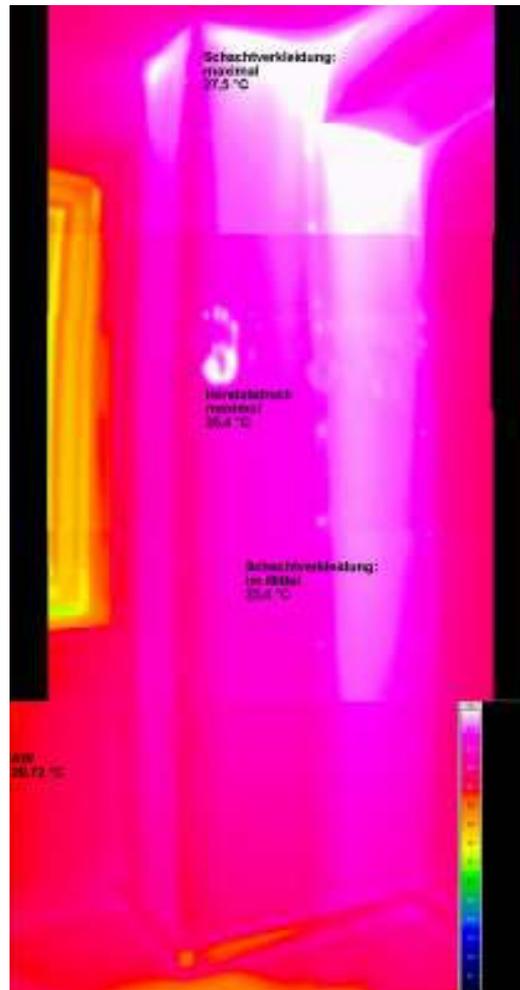
**Abbildung 198: Versorgungsschacht Tevesstraße 48 61227011.png**

Die Analyse der IR-Aufnahmen der Haustechnischen Installationen zeigt im Wesentlichen, dass die Wärmedämmung aller wärmeleitenden Leitungen und WW-Speicher in hoher Qualität ausgeführt wurde. Trotzdem blieben manche Armaturen ungedämmt, weil die heute am Markt verfügbaren Dämmschalen nicht eingesetzt wurden. Die wärmeleitenden Leitungen wurden alle gemäß geltender Vorschriften gedämmt (100% DN, d.h. Dämmstärke gleich Nenndurchmesser der Leitungen). In den IR-Aufnahmen ist erkennbar, dass hier noch Optimierungspotenziale bestehen. Studien von Feist und Kah haben ergeben, dass das ökonomische Optimum heute eher bei 150 bis 200 % DN liegt, je nach Leitungstyp [Kah 2008]. Die Auswertung der Messtechnischen Untersuchungen zum Projekt Tevesstraße von Søren Peper zeigen dies ebenfalls sehr deutlich [Peper 2009]. Siehe dazu auch die Vorbemerkung zum Abschnitt 4 'Haustechnik' in diesem Bericht.

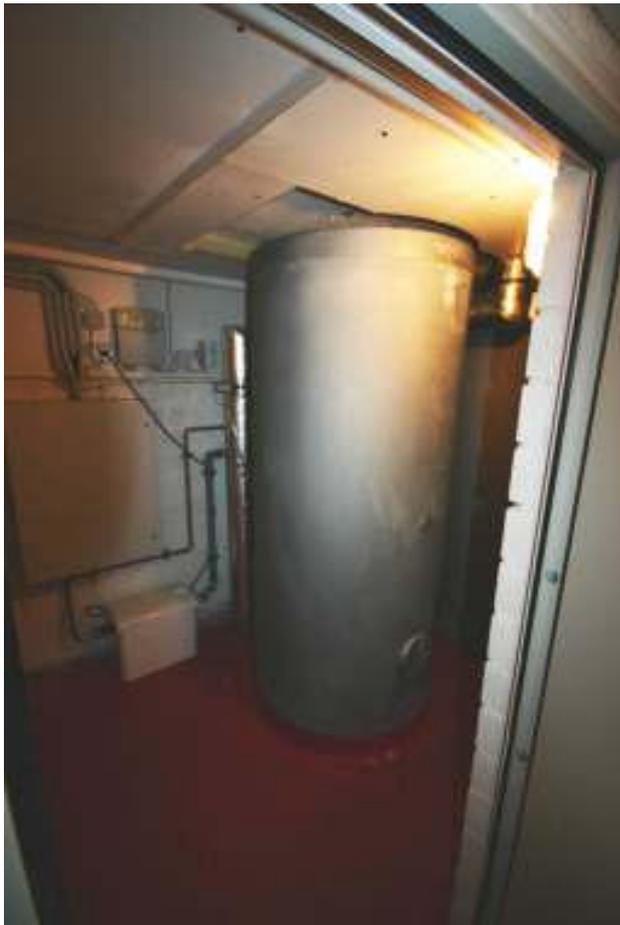
Abbildung 199: Warmwasserspeicher. Trotz Wärmedämmung ist die Außenoberfläche des Speichers deutlich wärmer als die Umgebung. {61227118}

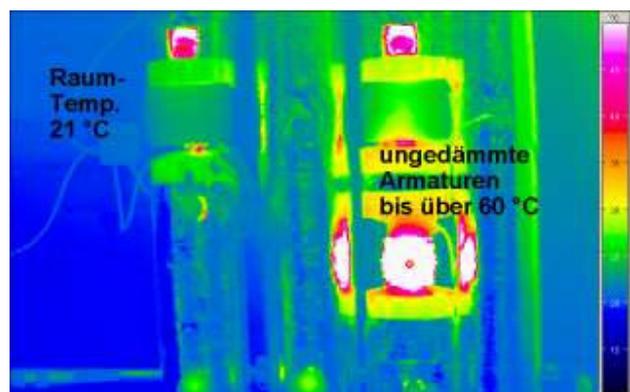
Abbildung 201: ungedämmte Installationen im Heizungskeller {61227109}

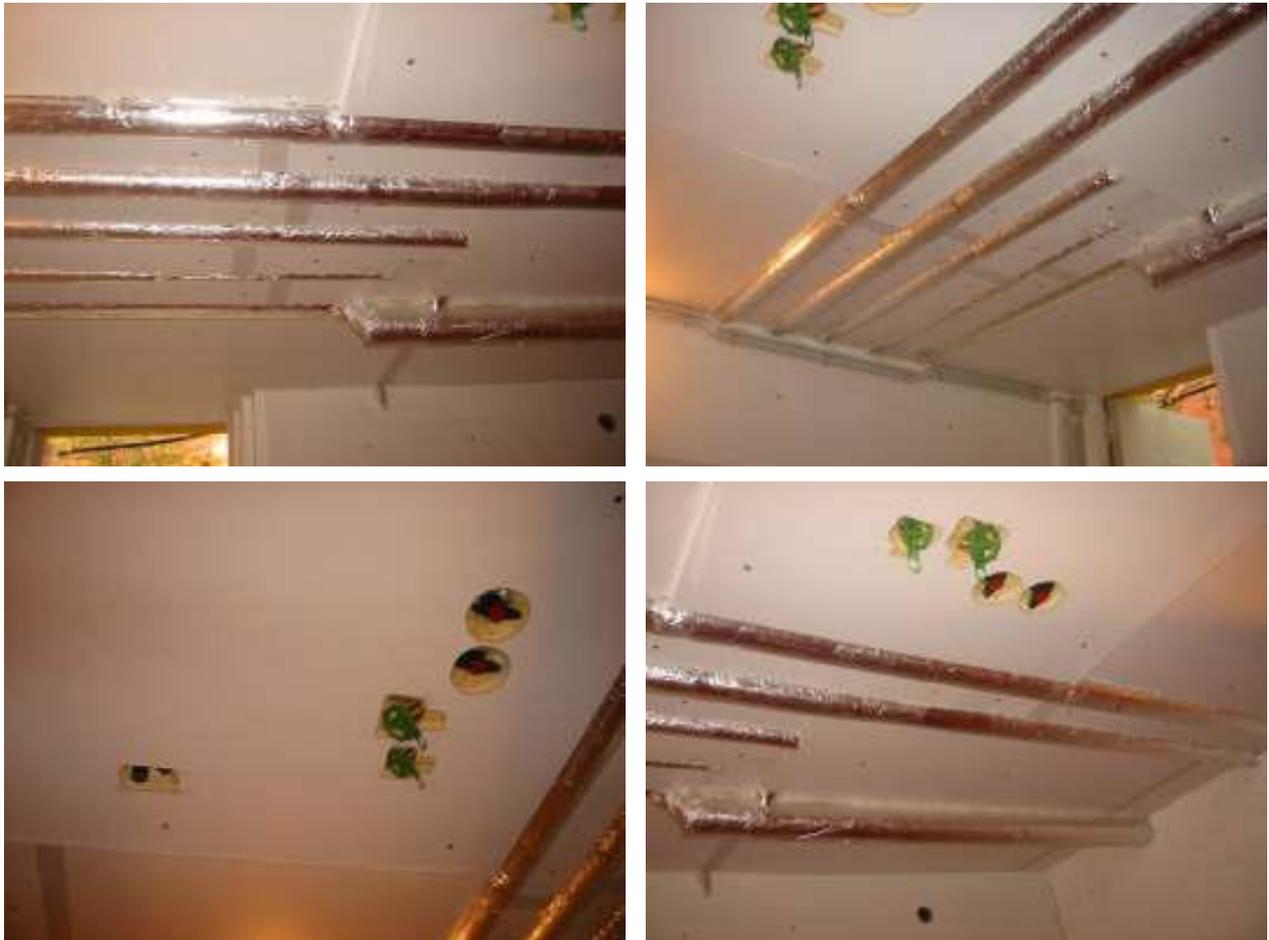
Abbildung 210: Gedämmte Rohrleitungen der zentralen Wärmeversorgung die in der Dämmebene verlegt sind.

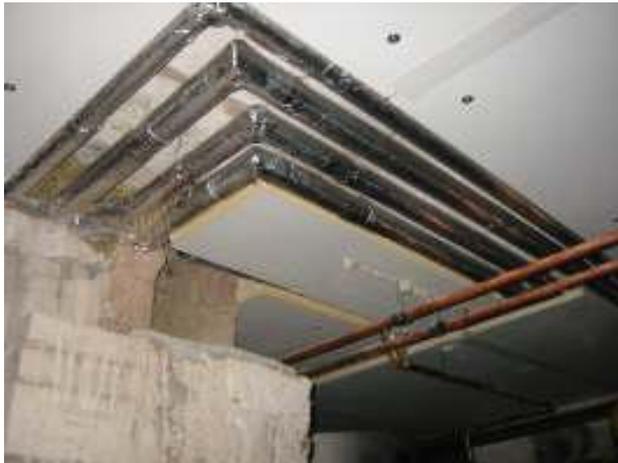
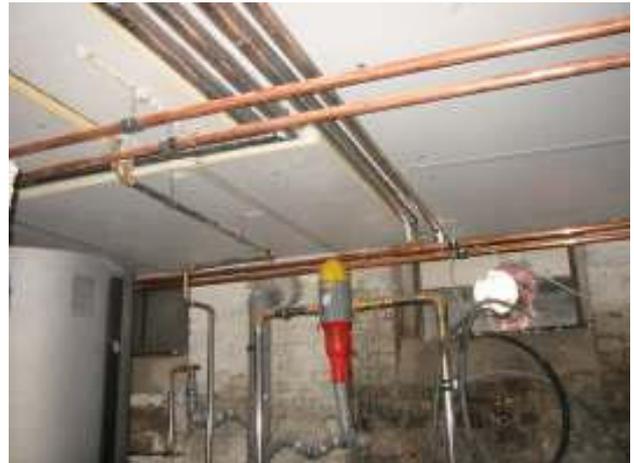
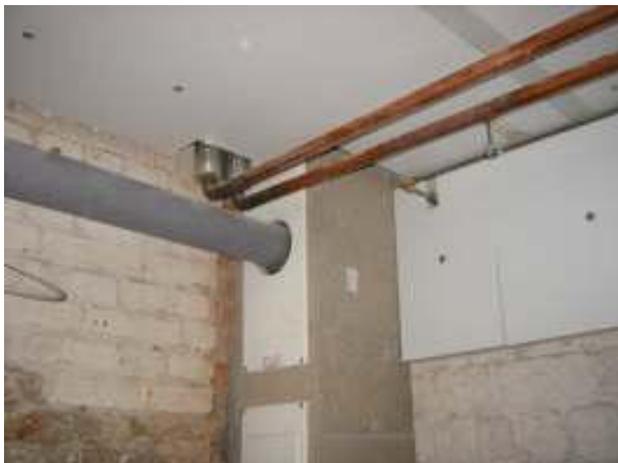
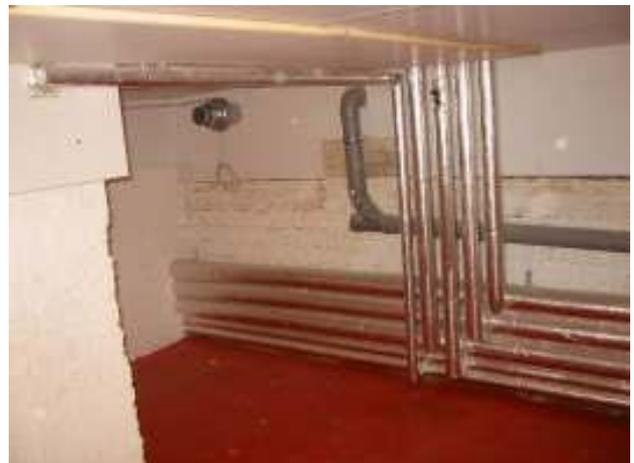
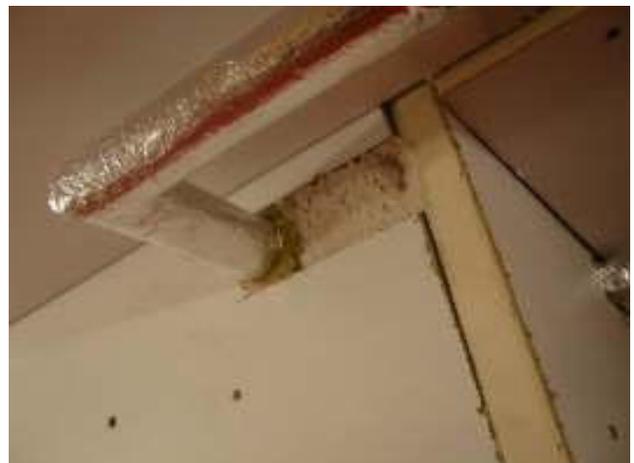
**Abbildung 211: Gedämmte Rohrleitungen die in der Dämmebene verlegt sind.**

- Gedämmte Leitungen gerade und parallel unter der Rohdecke montieren, vgl. Abbildung 210 und Abbildung 211.
- Gesamtbreite des "Leitungskanals" maximal 50 cm
- Dieser "gedachte Kanal" wird an der Decke zeichnerisch markiert. Das Ge-werk, das die Kellerdeckendämmung durchführt (später) kann störungsfrei bis an diese Grenze herandämmen.

tungsführung und den Steigsträngen geachtet werden. Da die Kellerdecke gedämmt werden soll, bietet es sich an, die Leitungen in dieser Dämmung als vorgedämmte Leitungen einzubetten (Befestigung mittels Schellen die um die Wärmedämmung gelegt werden).

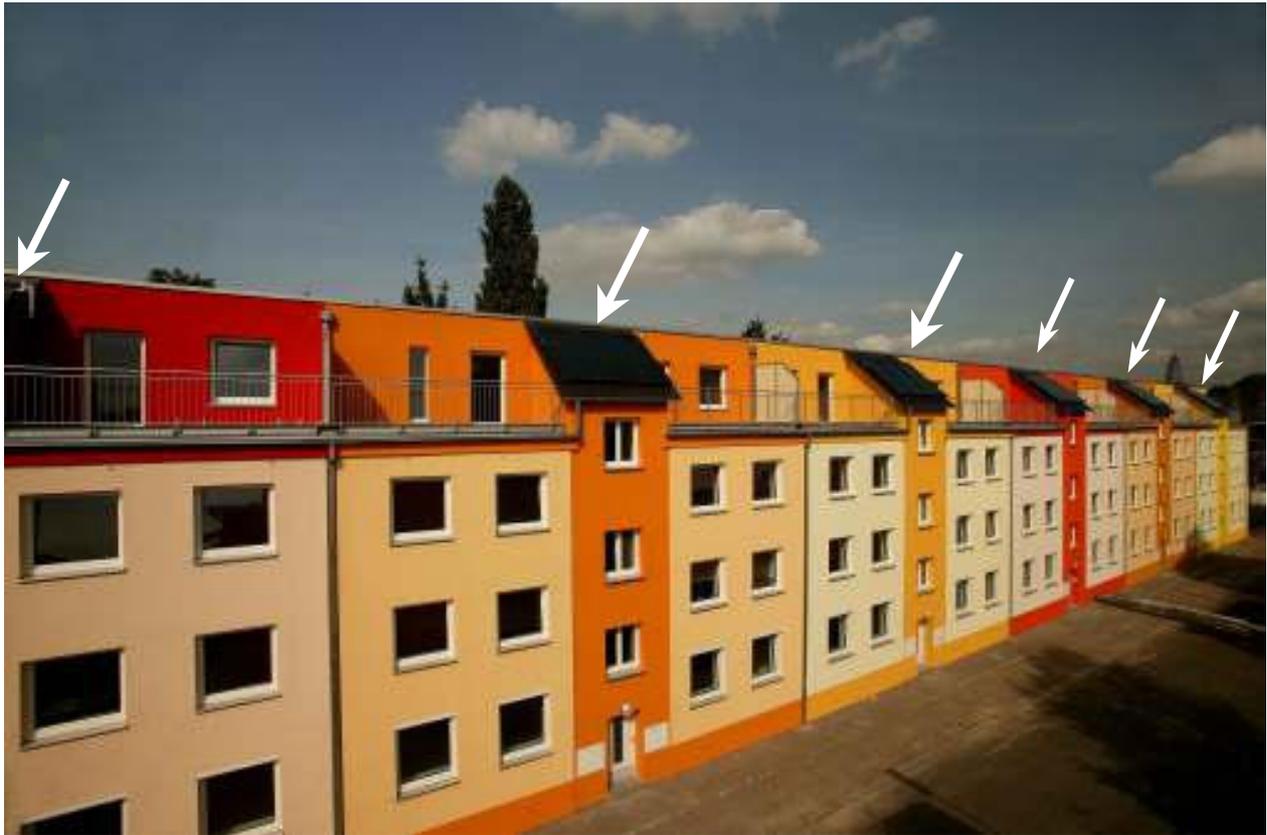
**Abbildung 212: Kollektorfelder (jeweils 7.5 m<sup>2</sup>) auf den sechs abgeschrägten Treppenhäusern.  
Foto: Fotostudio Michels, Darmstadt**

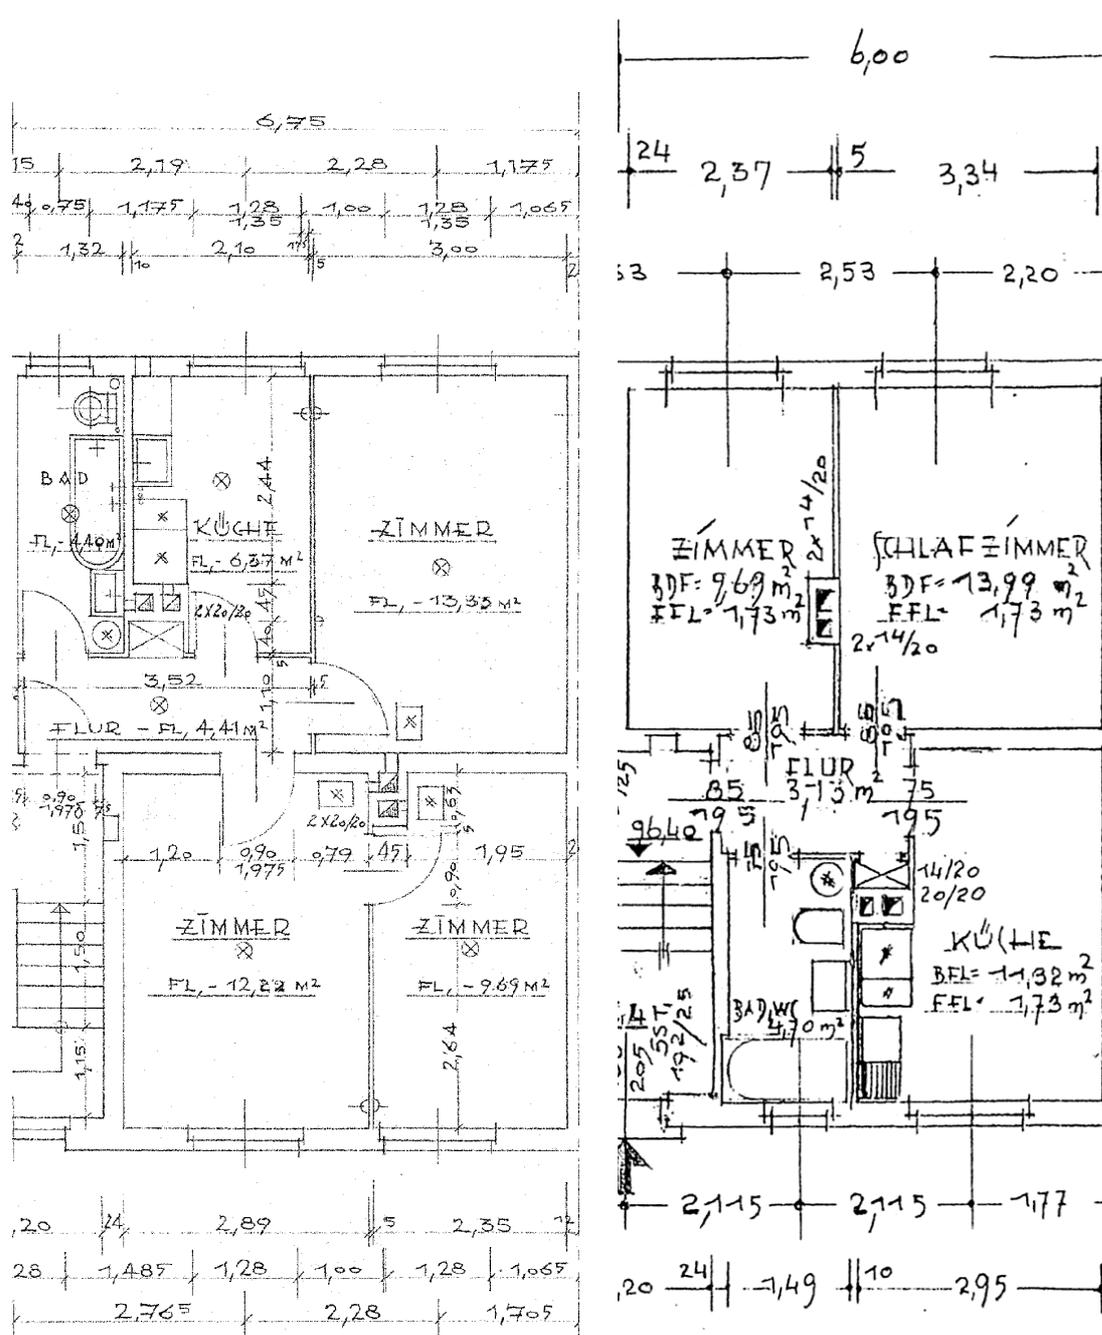
Abbildung 213: Wohnungsgrundriss im Bestandsgebäude Tevesstraße 36-46 / 48-54

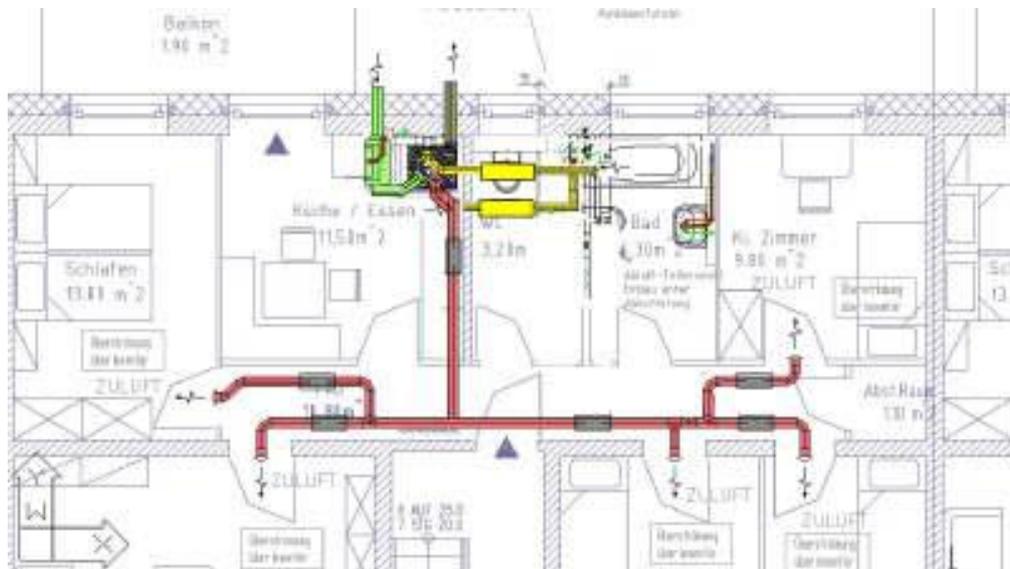
**Abbildung 215: Geräteaufstellung in der Küche an der Außenwand**

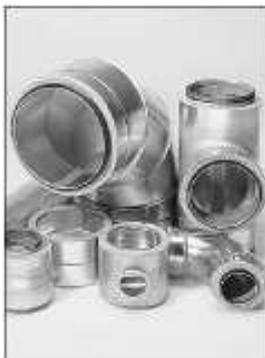
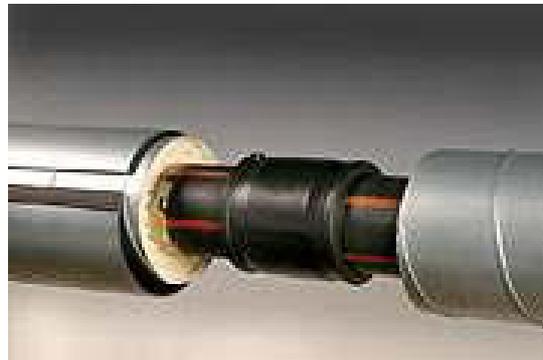
**Abbildung 216: Diffusionsdicht vorgedämmte Kanäle (Quelle: Lindab (links); Rehau (rechts))**

diffusionsdichten Dämmung, welche normalerweise bauseits vorgenommen wird, führt zu relativ hohen Kosten (ca. 50 bis 75 €/m). Da die Geräteaufstellung in diesem Projekt für alle Wohneinheiten vereinheitlicht werden kann, soll der Abschnitt aus Außen-/ und Fortluftleitung sowie Teile des Abluftkanalnetzes in einer vorgefertigten Einheit auf die Baustelle gebracht werden. Dabei kann weitgehend auf industriell vorgedämmte Rohre zurückgegriffen werden, welche bereits mit einer diffusionsdichten Dämmung versehen sind. Von verschiedenen Herstellern werden hier bereits Kanalsysteme mit Doppelrohr mit eingeschlossener Dämmlage angeboten (siehe Abbildung 216). In der Kältetechnik sind solch Kanäle bereits Standardprodukte, für die Lüftungstechnik allerdings relativ teuer. Darüber hinaus sind die Dämmstärken üblicherweise auf ca. 2 bis 3 cm beschränkt. Dies reicht zwar für die Kondensatvermeidung aus, nicht jedoch dafür, die Wärmeverluste hinreichend gering zu halten. Daher muss auch bei diesen Rohrsystemen zusätzlich nachgedämmt werden.

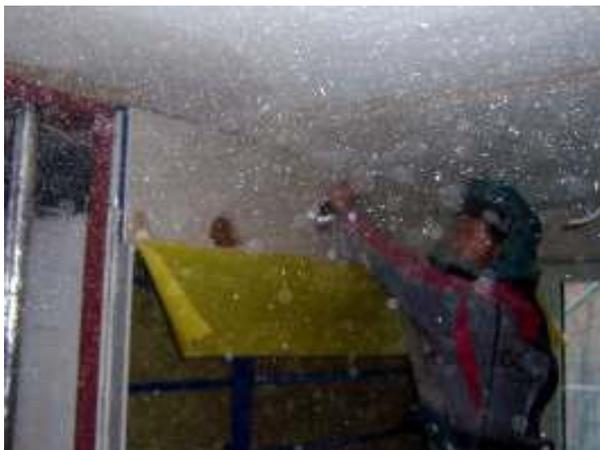
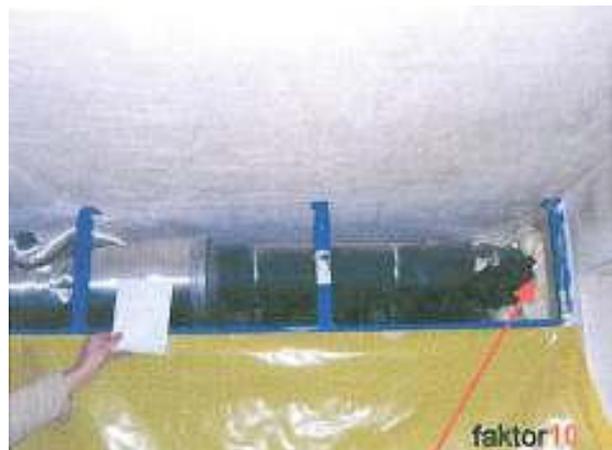
**Abbildung 218:** Die Deckenabkofferungen für die kalten Außenluft- und Fortluftleitungen wurden mit Zellulosedämmung ausgeflockt. Da sich so der Taupunkt aus der relativ dampfdichten Kanaldämmung heraus in die Zellulosedämmung verschob, musste die Abkofferung möglichst luftdicht ausgeführt werden. Fotos: [faktor10]

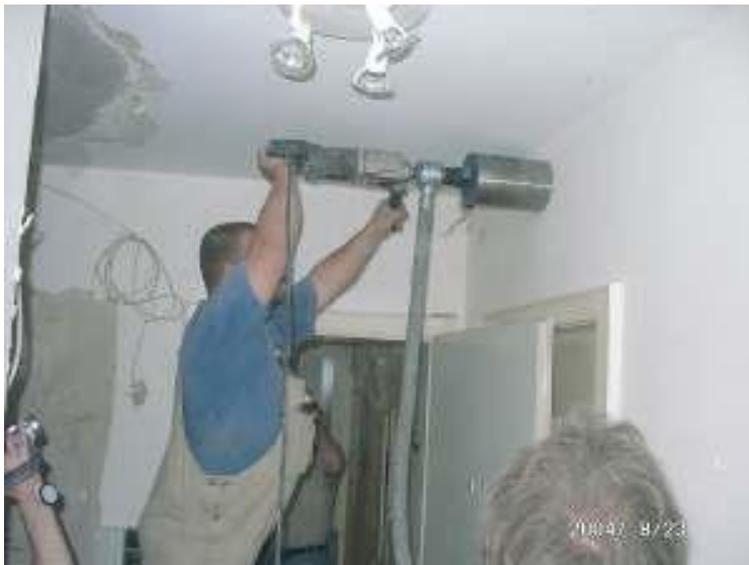
**Abbildung 219: Kernlochbohrung zur Kanaldurchführung der Zuluft vom Flur in das Wohnzimmer (Modernisierungsvorhaben der SWB, Göttingen; Foto: PHI)**

Die Zuluftkanalführung erfolgt im Flur mit entsprechender Verzweigung zu allen Zuluftträumen. In Abbildung 219 ist die Kanalführung am Beispiel der großen Wohneinheiten dargestellt. Prinzipiell sollte zwischen jedem Zulufttraum mindestens ein Telefonschalldämpfer positioniert werden, um die Schallübertragung zwischen zwei Räumen zu dämpfen. Darüber hinaus sollte das Kanalnetz in Form einer Baumstruktur so verzweigen, dass alle Kanalstrecken vom Zentralgerät bis zum Zuluftventil möglichst etwa gleichen Druckabfall aufweisen, damit nicht einzelne Ventile bei Kanalstrecken mit besonders geringem Druckabfall übermäßig abgedrosselt werden müssen (Strömungsgeräusche, Einstellbarkeit, Effizienz). Mit dieser Zielsetzung wurde die ursprüngliche Entwurfsplanung der Kanalführung verbessert (siehe Abbildung 220 unten).

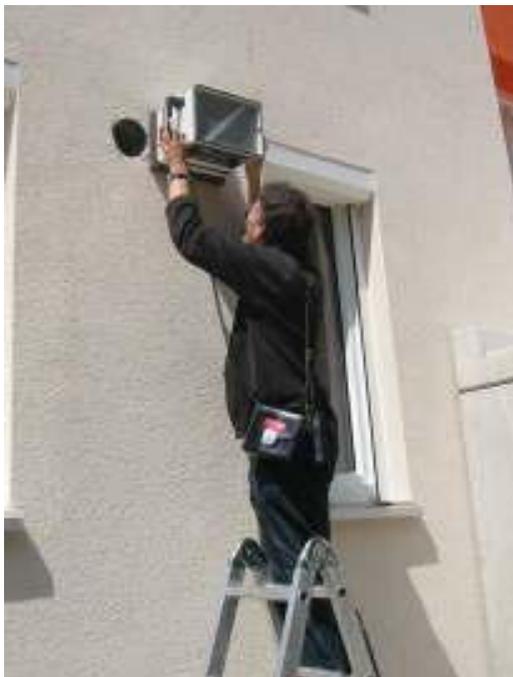
**Abbildung 222: stichprobenartige Überprüfung der Luftvolumenströme.**

Um die Balance von Zu- und Abluftvolumenströmen der installierten Lüftungsanlagen bewerten zu können, wurden im Sommer 2005 die von der Installationsfirma vorgenommenen Einstellungen stichprobenartig überprüft. Es wurden in einigen Wohnungen alle Zuluft- und Abluftvolumenströme mit dem 'Flowfinder' gemessen. Die Ergebnisse und die Summen für die einzelnen Wohnungen sind im Folgenden dokumentiert. Die Disbalance war in einigen Wohnungen über der Toleranzgrenze, in den meisten Fällen aber kleiner als 10% Abweichung zwischen der Summe der Zu- und Abluftvolumenströmen.

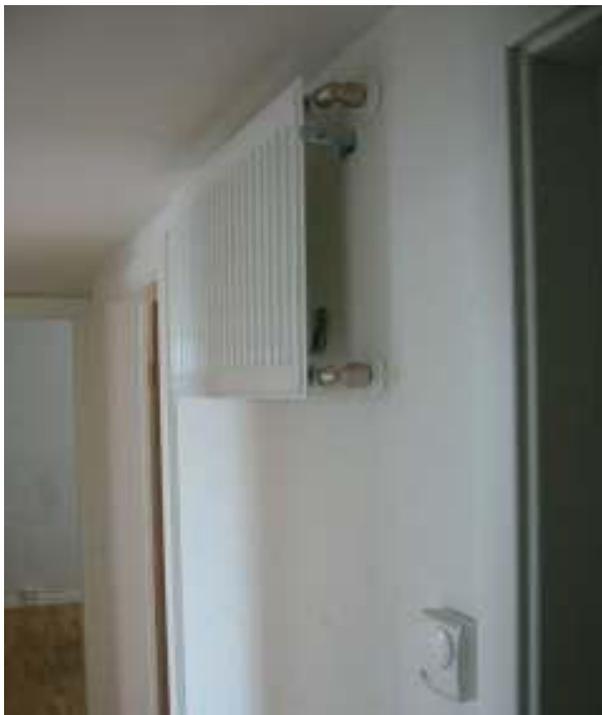
**Abbildung 226: kleiner zusätzlicher Heizkörper im Flur einer Wohnung im EG. Dort reicht die Zuluftnacherwärmung nicht aus, um die Heizlast zu decken.**

Im Projekt Tevesstraße waren es vor allem die in Abschnitt 3 beschriebenen Wärmebrücken, z.B. die Balkonanker, und die exponierte Lage einiger Wohnungen im EG und DG, die dort zu erhöhten Heizlasten führten.

In Tabelle 28 sind die im PHPP angesetzten Luftvolumenströme mit nominell 30 m<sup>3</sup>/h/Person und einer Personenbelegung der Wohnungen von 25 m<sup>2</sup>/Person für jede einzelne Wohnung eingetragen. In den Tabellen sind die Heizlasten aller Wohnungen einzeln aufgelistet. Sie können jeweils mit der über die Zuluft transportierbaren Wärmeleistung verglichen werden. Es ist ersichtlich, dass die Deckung der Heizlast allein über die Zuluftnacherwärmung nicht in allen Wohnungen gegeben ist, insbesondere im EG aber auch im DG. Dort muss die fehlende Heizleistung deshalb über zusätzliche statische Heizflächen abgedeckt werden, Abbildung 226.
