# Sanierung mit Passivhauskomponenten

## Planungsbegleitende Beratung und Qualitätssicherung Tevesstraße Frankfurt a.M.

Darmstadt; Februar 2009

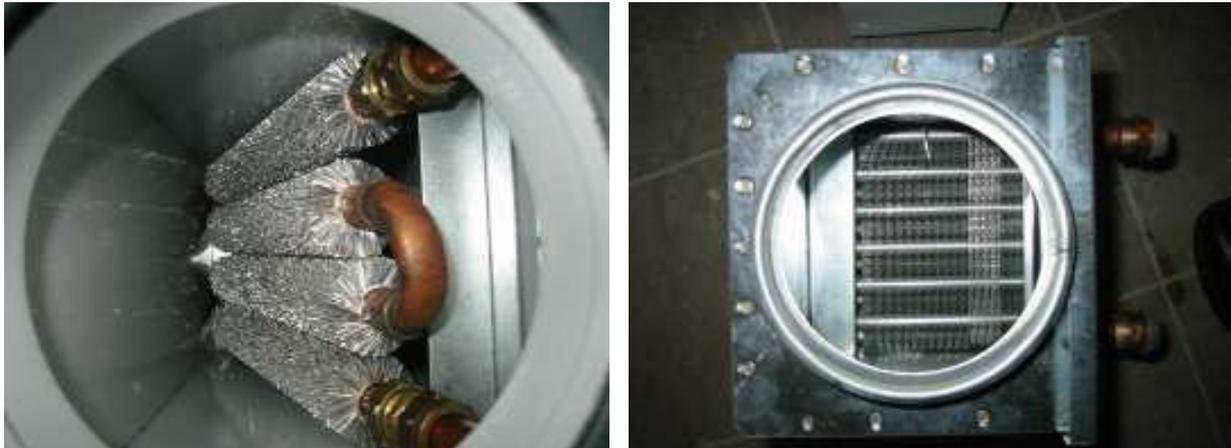
**Abbildung 227: Links Wasser-Luft-Heizregister mit geringer Wärmeleistung, da die Wärmetauscherfläche sehr gering ist. Rechts Heizregister mit hoher Wärmeleistungsübertragung.**

Ein weiterer wichtiger Punkt ist die konkrete Dimensionierung der Zuluft-Nachheizregister. Diese muss sorgfältig vorgenommen werden, denn die gängigen Leistungs-Typ-Bezeichnungen der Heizregister beziehen sich normalerweise auf wesentlich höhere Luftvolumenströme als sie in Passivhäusern und insbesondere in den kleinen Wohnungen zur Auslegung kommen. Die tatsächlich zur Verfügung stehenden Heizleistungen müssen deshalb sorgfältig geprüft werden. Es kann sonst passieren, dass die notwendige bzw. die prinzipiell über die Zuluft transportierbare Heizleistung nicht in der geplanten Menge an die Zuluft übertragen werden kann und daher die Wohnungen nicht ausreichend beheizt werden können. Eine Überprüfung ergab, dass einige der Heizregister gegenüber der ursprünglichen Planung geändert werden mussten, siehe Abbildung 227.
